RUPTURE DE FATIGUE

Pièce : arbre de gros diamètre (Ø 300 mm).

Nuance du métal : XC 45.

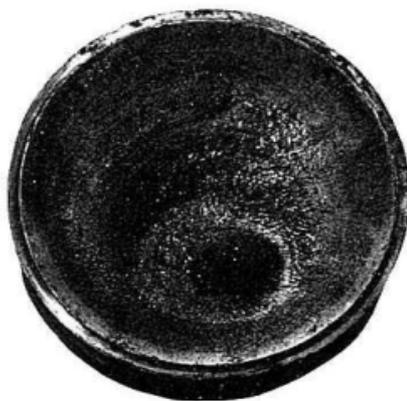
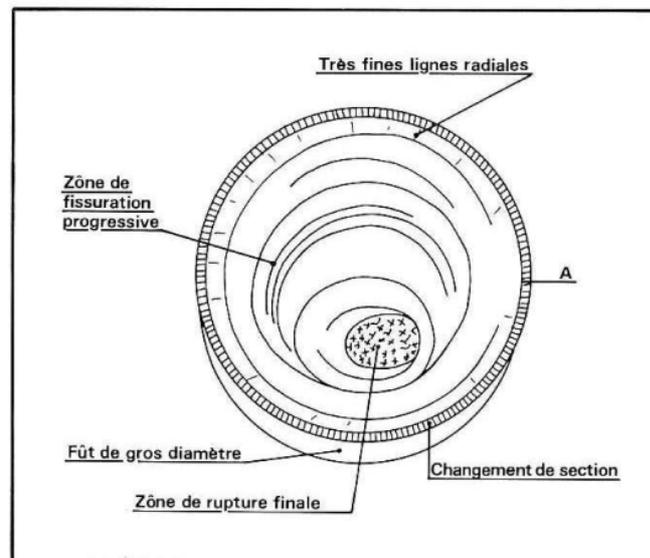
Analyse morphologique : Cet aspect de cassure est typique des ruptures de fatigue en flexions alternées. La rupture est intervenue au raccordement de deux parties cylindriques de diamètres différents d'un arbre, au niveau du contact de la zone de raccordement avec la génératrice du cylindre de plus faible diamètre. Le cliché donne une vue plongeante sur l'autre portion d'arbre. La couronne circulaire marque l'emplacement de la zone de raccordement,

Comme d'observation constante dans un tel cas, la rupture se présente en cuvette dans le tronçon du plus grand diamètre. Les lignes d'arrêt circulaires très serrées montrent que les sollicitations en flexion étaient d'intensité modérée.

Les amorces multiples existent tout au long de la circonférence (A). La rupture finale (zone à grains) est localisée par la bordure elliptique entourant la zone noire.

Remède : Améliorer le raccordement entre les deux corps cylindriques, c'est-à-dire :
a/ augmenter le rayon,
b/ parfaire le poli dans la zone torique.

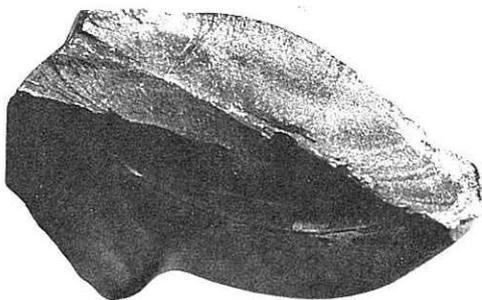
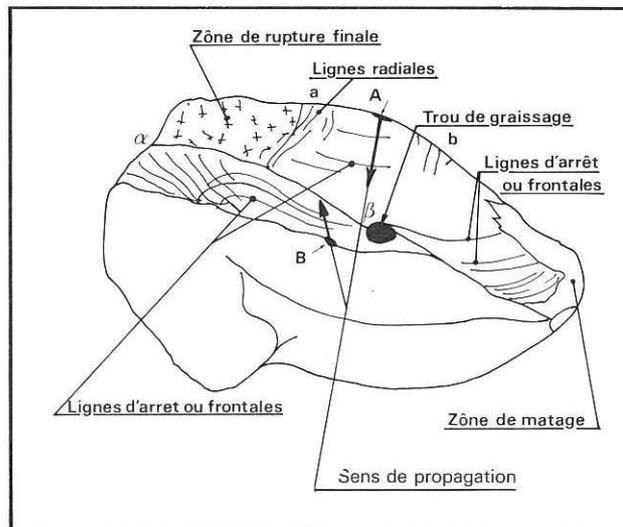
X 1/3

Analyse morphologique : Exemple d'une rupture qui s'est développée à partir de deux sources de concentrations de contraintes dues à des défauts locaux. Chronologiquement c'est au point A, c'est-à-dire au raccord de l'arbre avec le flasque du maneton que s'est produite l'initiation de la rupture. A quelque distance du point A on note la succession classique des lignes d'arrêt au tracé approximativement elliptique. Les lignes radiales s'observent surtout à gauche de ce même cliché. La fissure initiale suit rigoureusement (arc a b) une ligne circulaire qui constitue une rayure très déliée (accident d'usinage). Le moteur continuant à fonctionner, une seconde source est apparue en B sur le flasque au débouché du trou de graissage où l'on peut voir la trace circulaire de lignes d'arrêt. Le vilebrequin s'est rompu et les deux surfaces de rupture successives s'intersectent le long de l'arête $\alpha\beta$.

C'est bien en fait en A que se situe l'amorce première car la zone marquée en blanc (à droite du cliché) marque le matage qui s'est produit par frottements et battements lorsque la liaison n'était plus assurée que par l'intermédiaire du « pont » constitué par la matière de la zone de seconde rupture.

Remède : Apporter un soin particulièrement attentif au polissage de la zone de raccordement (congés) entre manetons et paliers d'une part et flasques d'autre part.

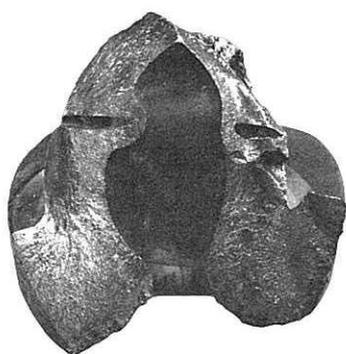
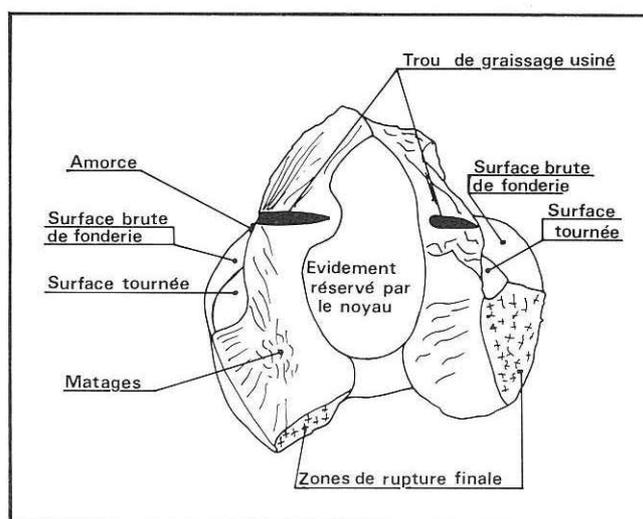
X 1/10

Particularités : Il s'agit d'une matière coulée. La région centrale du cliché correspond à un évidement réservé au moulage par un noyau. Les parois du maneton sont traversées par un trou de graissage usiné débouchant dans la cavité centrale du maneton (bandes noires de part et d'autre de l'évidement).

L'amorce de rupture se situe sur la paroi du trou de graissage (à gauche sur le cliché). On devine sur cette zone un striage régulier de lignes radiales de plus en plus serrées au fur et à mesure que l'on approche de la zone de rupture finale.

Les plages blanches sur la partie gauche en bas du cliché sont des zones de matage.

Cause de l'avarie : Outre la probabilité d'utilisation en surcharge du moteur, on doit mettre en cause la présence de stries d'usinage au débouché du trou de graissage qui ont initié et favorisé le développement de la rupture par fatigue aux contraintes cycliques de torsion.

Remède : Améliorer les conditions de forage des trous de graissage et en adoucir la ligne d'intersection avec la surface du maneton.

Inviter l'utilisateur à respecter les limites d'emploi.

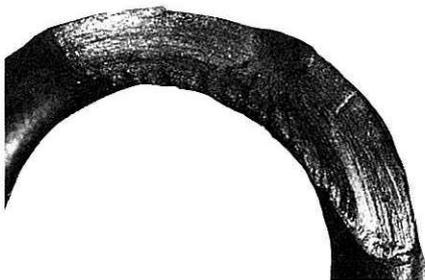
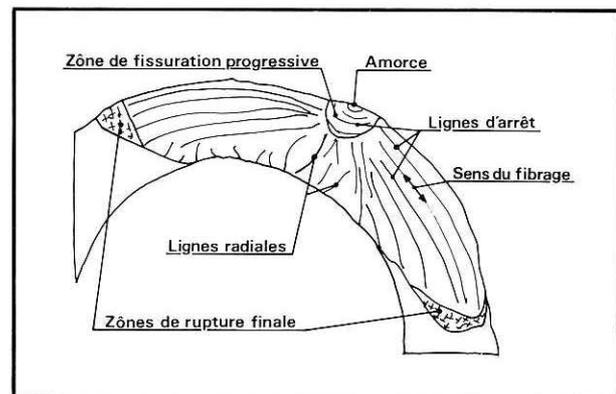
— à droite une zone à lignes d'arrêt quasi-parallèles à la fibre externe du fil qui épousent à peu près fidèlement le « fibrage » du fil : ces lignes s'étendent de part et d'autre de l'amorce de rupture visible sur le cliché (zone circulaire plus noire). A noter que les lignes d'arrêt sont réparties sur une surface hélicoïdale qui suggère la prédominance de la torsion dans cette première phase du développement de la rupture ;

— à gauche une zone à lignes d'arrêt plus diffuses traversées de lignes radiales mettant ainsi en relief la participation de la flexion dans cette seconde phase de progression de l'avarie ;

— deux zones à grains qui matérialisent les sections extrêmes de rupture brutale.

Cause de l'avarie : Elle est liée à un fibrage trop accusé du métal (teneur trop élevée en inclusions non métalliques). Ces discontinuités microscopiques filiformes sont, en bordure de leurs frontières anguleuses, le siège de concentrations cycliques de contraintes qui déterminent progressivement la dislocation de leur entourage métallique et entraînent la ruine de la pièce. Un défaut macroscopique lui aussi imputable à la qualité insuffisante du métal de base (tache noire en haut vers le milieu du cliché) a précipité le développement de la rupture.

Remède : Porter le choix sur un matériau moins chargé en impuretés non métalliques (taux S,P,Si,Al plus faibles). Contrôler sur prélèvement, à l'entrée sur parc, la composition chimique du métal.

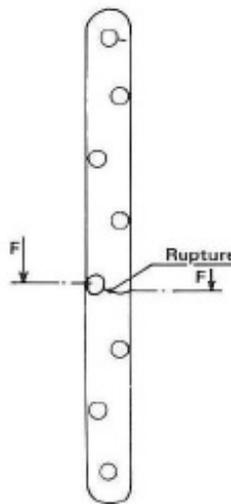
Fig. 1. X 1/3.

Analyse morphologique : La rupture est localisée à une section transversale passant par l'un des trous de vis de fixation.

Cause de l'avarie : Les trous de fixation créent évidemment des réductions de section. Le moment de flexion, perpendiculaire à l'axe long de la pièce, génère des contraintes de flexion maximales aux abords des trous.

Remède : Les rayures internes de perçage constituent en leur fond des zones de concentration de contraintes supplémentaires. C'est une de ces rayures (non visibles sur la photo) qui a servi d'amorce au phénomène. En conclusion il faut soigner l'état de surface de la tôle et la finition du perçage.

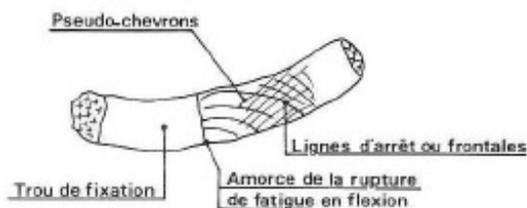
Fig. 2. Vue suivant FF.

Sur la figure 2 à plus grande échelle on reconnaît l'aspect caractéristique d'une rupture de fatigue en flexion.

L'amorce de rupture se situe dans le plan diamétral du trou de fixation fraisé. On remarque des lignes d'arrêt circulaires et quelques lignes radiales, enfin les zones de rupture finale granulaires aux deux extrémités de la section.

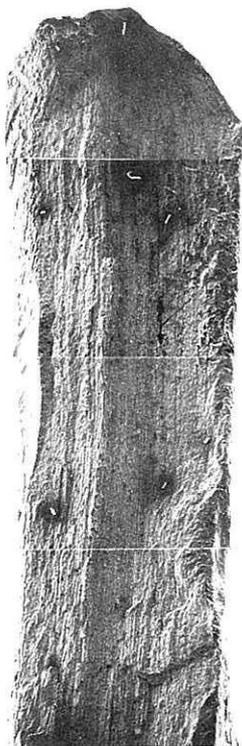
Fig. 1.

L'effort (moment de flexion orienté selon la longueur et dans le plan de la photo) a été, en effet, uniformément appliqué à la surface (côté droit du cliché) de la pièce et ce sont les surfaces de moindre résistance du matériau, (nappes d'inclusions non métalliques) qui ont permis à la rupture de se propager spontanément dans toute la section. La rupture sans signe prémonitoire a pris une allure catastrophique.

La désignation de ce type de cassure dite « en bois pourri » se justifie d'évidence ainsi que le montre la photo 1 par les alignements provoqués dans le lingot d'acier par les pressions de laminage.

Cause de l'avarie : Présence dans le métal de très nombreuses nappes d'inclusions non métalliques. Efforts de flexion uniforme répartis le long d'une ligne parallèle aux rives de la tôle donc dans la direction la moins favorable à la tenue de la pièce.

Remède : La matière ne convient pas à l'usage prévu.

Choisir dans la gamme des aciers normalisés un métal dont les teneurs en inclusions soient plus faibles (taux de S, P, Al moindres).

Modifier le découpage de la pièce de manière que l'effort de flexion s'applique le long d'une ligne perpendiculaire aux fibres.
