RUPTURES D'ORGANES DE MACHINE

cas des arbres épaulés-clavetés

**par G. Perraudin
(CETIM, Senlis)**

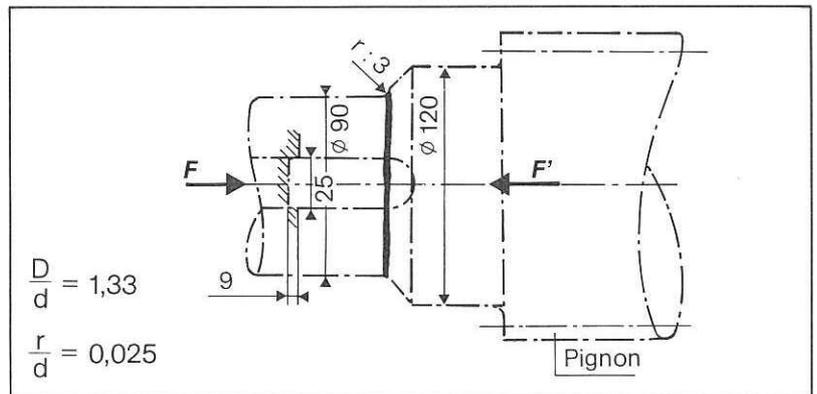
Schéma de localisation de la rupture

La rupture est localisée suivant le schéma correspondant ci-contre et correspond au changement de section ($\varnothing 120$, $\varnothing 90$). La surface de rupture, perpendiculaire à l'axe du pignon arbré, est caractéristique d'une rupture de fatigue qui présente deux zones :

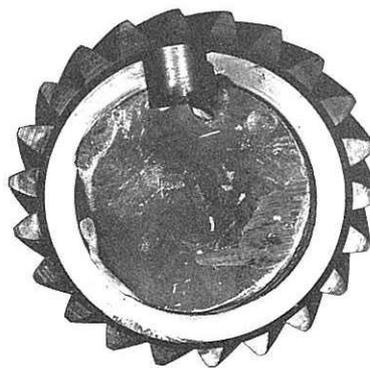
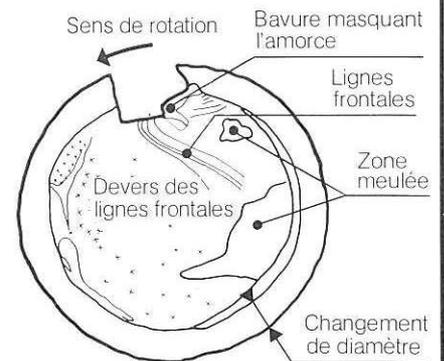
Vue suivant F

Zone I : surface lisse où l'on note la présence des lignes d'arrêt concentriques à l'amorce de la cassure située en A et dérivant (vers une zone meulée) en fonction du sens de rotation. La fissure progresse sous l'action de contraintes de flexion rotative.

Zone II : surface à grains fins ne présentant pas de caractères particuliers de fragilité.

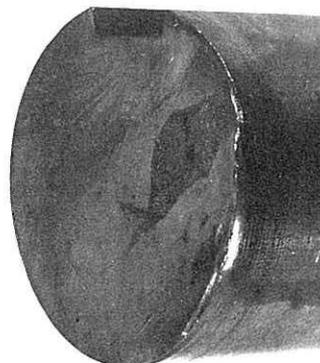
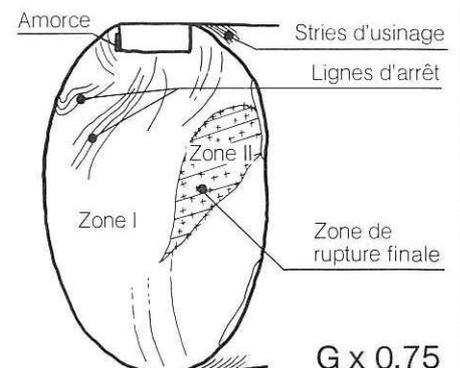
Vue suivant F'

Remarque : D'après la vue F' on notera dans la zone proche de la rupture, l'aspect relativement grossier de l'usinage par tournage.

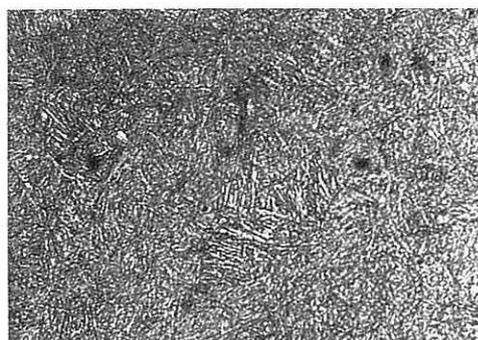
Structure de type sorbitique caractéristique d'un traitement de trempe et revenu.

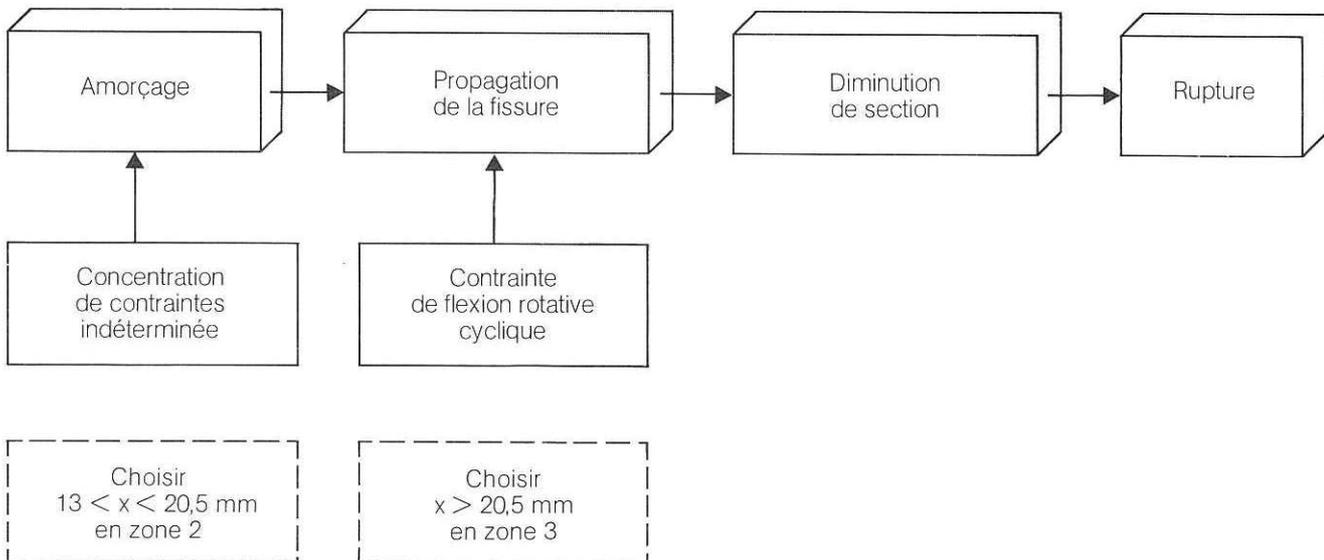
Schéma de la dégradation

L'arbre est suffisamment dimensionné mais on peut difficilement évaluer le coefficient de sécurité à adopter en raison de l'absence de renseignements sur le phénomène de concentration de contraintes dans ce cas précis de traversée d'une zone perturbée par une rainure de clavetage.

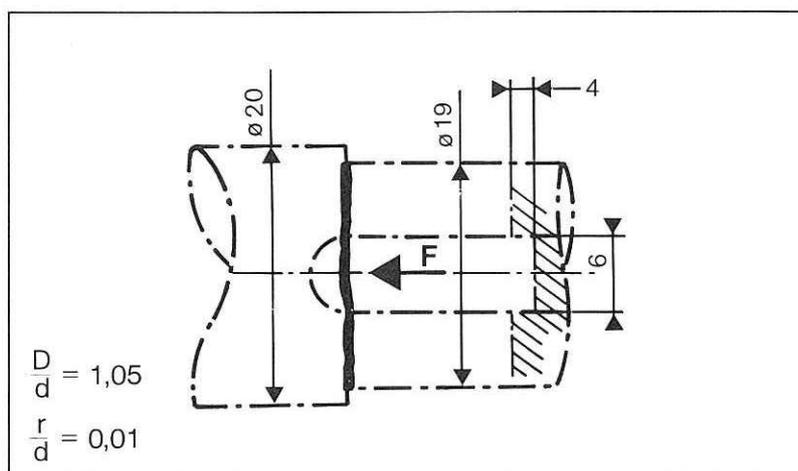
Schéma de localisation de la rupture.

La rupture est localisée suivant le dessin ci-contre au changement de section exempt de tout congé de raccordement.

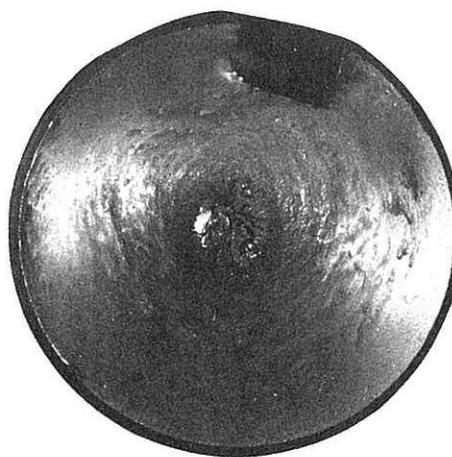
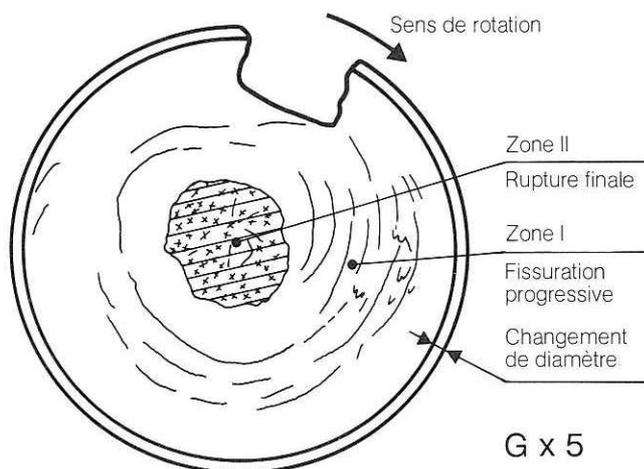
La surface de cassure, perpendiculaire à l'axe de l'arbre, présente les deux zones caractéristiques des ruptures de fatigue.

Zone I : zone de fissuration progressive très lisse et quelque peu matée. Ces lignes montrent que la fissuration de fatigue a pris naissance au changement de section et leur déportement (non concentricité et non circularité) s'explique par la rainure de clavetage qui modifie la répartition des contraintes.

Zone II : zone de rupture finale. Elle intervient au centre de la surface et se produit lorsque la section de l'arbre devient insuffisante pour résister aux efforts auxquels il est alors soumis.

La surface de la zone II, de faible étendue, indique que la pièce n'était pas surchargée et que les raisons de la rupture sont à rechercher dans la concentration de contraintes au droit du changement de section. Le caractère "maté" de la surface ne permet pas de déterminer avec précision le rôle de la rainure de clavette, mais on peut penser que dans cet exemple l'amorçage s'est produit sur la circonférence de fond d'entaille.

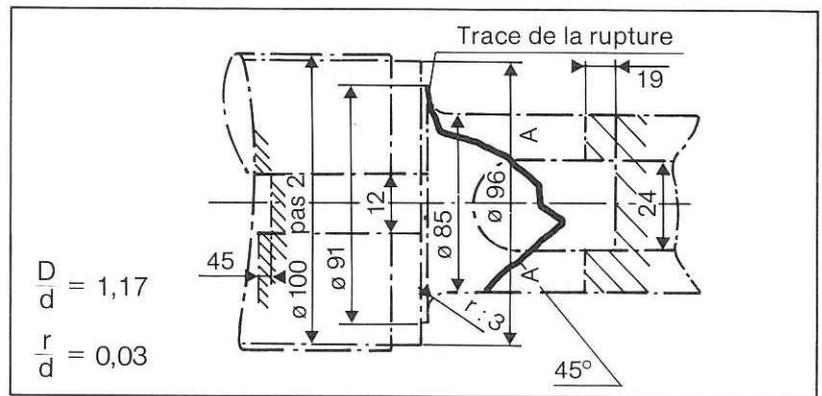
Schéma de localisation de la rupture

La trace de rupture représentée ci-contre est dite à "bec". Elle est caractéristique d'une rupture se produisant sous l'action de contraintes alternées de torsion.

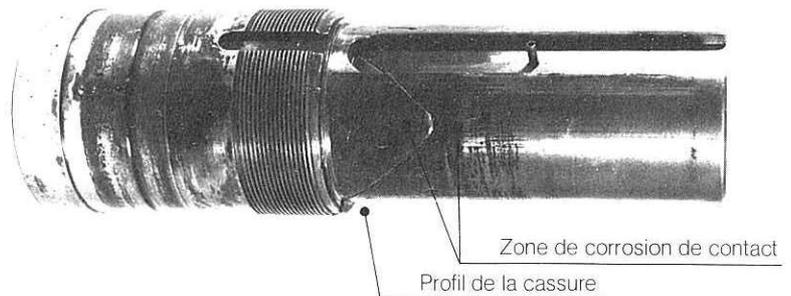
Fissuration progressive amorcée suivant le diamètre AA du schéma.

Fissurations secondaires typiques de zones "chargées".

On remarque les lignes radiales très prononcées et la présence de quelques zébrures.

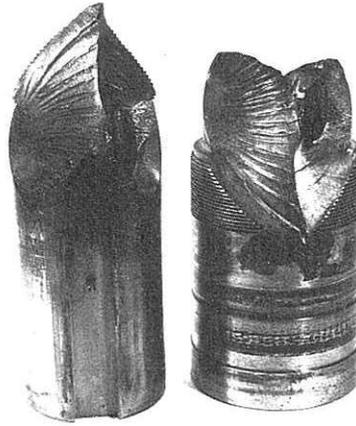
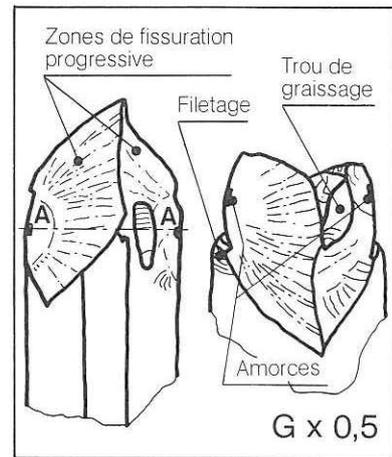
Amorce secondaire située dans le même plan que l'amorce initiale, consécutive à la fissuration progressive.

Sur cette surface le caractère de fatigue est très marqué.

(Lignes frontales concentriques à la nouvelle amorce).

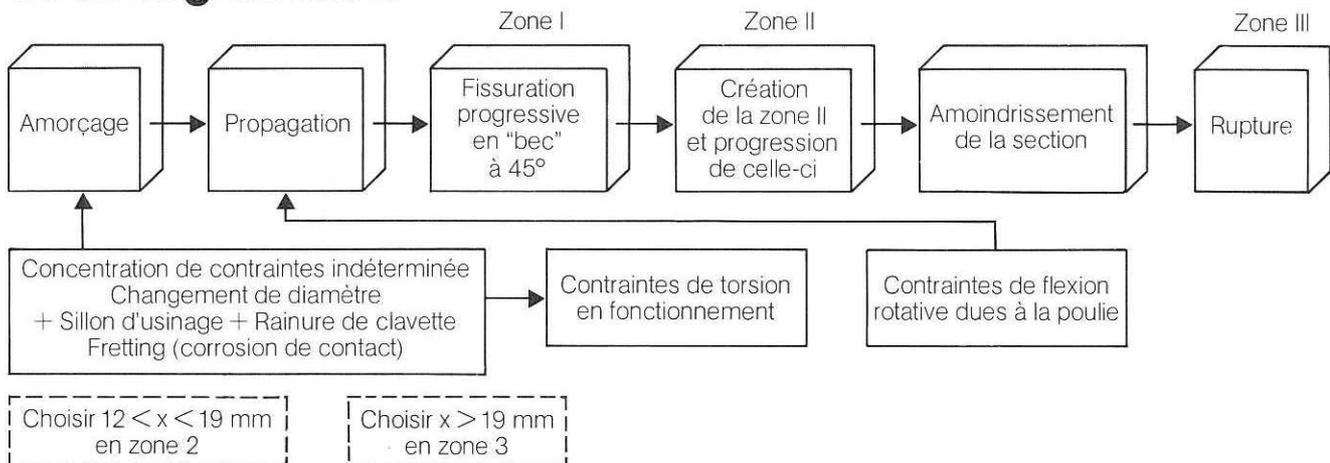
Schéma de la dégradation

La rupture de l'arbre n'est pas imputable au matériau, mais bien à des conditions de fonctionnement anormales. L'arbre est monté avec un serrage de 0,02 à 0,03.

La présence de corrosion de contact laisse supposer que la partie femelle présentait une "entrée" très légèrement conique. De ce fait, les micro-battelements relatifs des deux pièces ont provoqué une corrosion de contact d'où une usure accompagnée de micro-soudures locales qui lors d'un démarrage de la ligne d'arbre ont entraîné des fissures locales qui par la suite se sont propagées par fatigue.

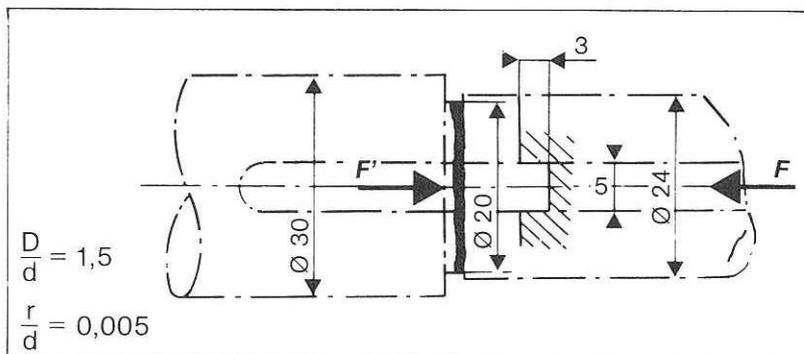
Schéma de localisation de la rupture.

La cassure est localisée, comme le montre le schéma, au droit d'un changement de section.

La rainure de clavetage ne doit pas intercepter le changement de section. C'est cette "erreur" qui semble être la cause primordiale de la rupture.

Le changement de diamètre est, d'autre part, séparé par une saignée à angles vifs qui multiplie les risques d'avarie à ces emplacements.

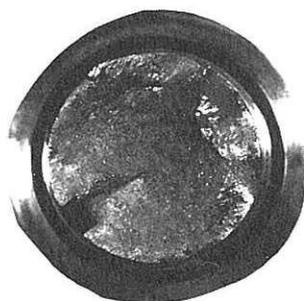
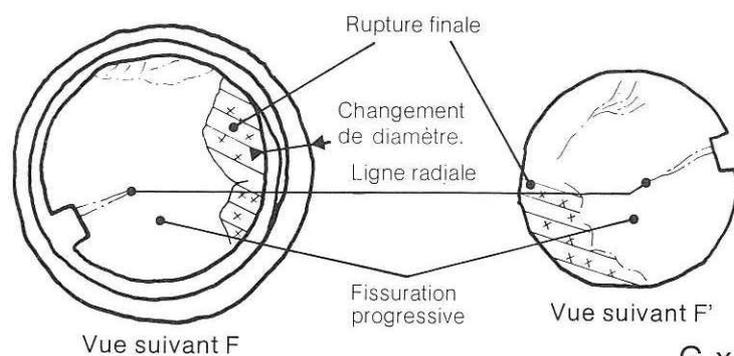
G x 2

La surface de cassure, bien que détériorée, présente les deux zones caractéristiques des ruptures de fatigue par fissuration progressive sous l'action de contraintes cycliques de flexion rotative.

La ligne radiale proche de l'angle de la rainure de clavetage indique une augmentation locale de la contrainte.

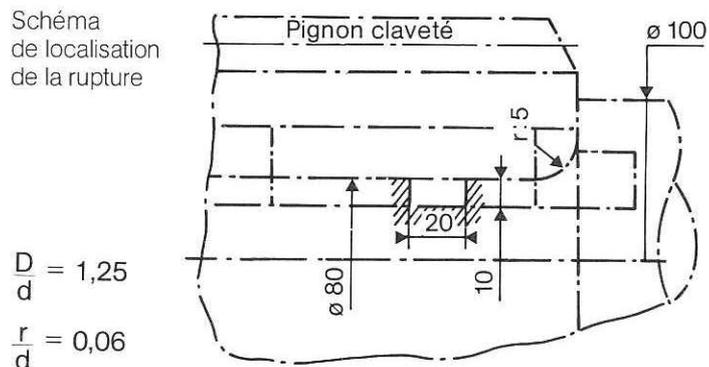
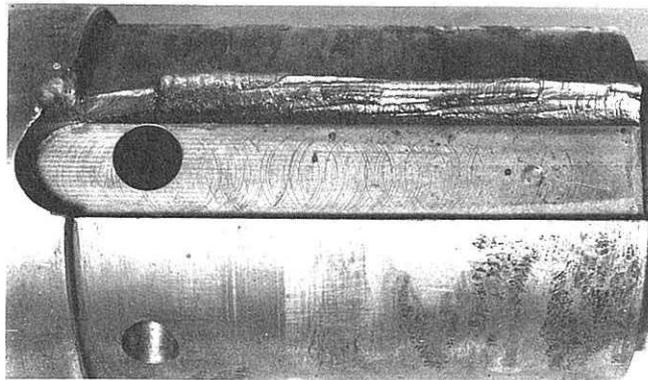
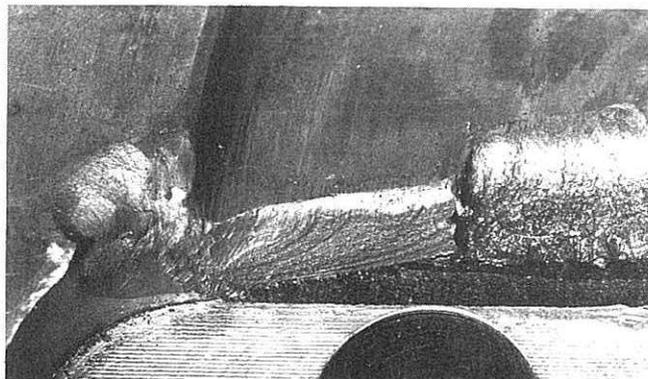
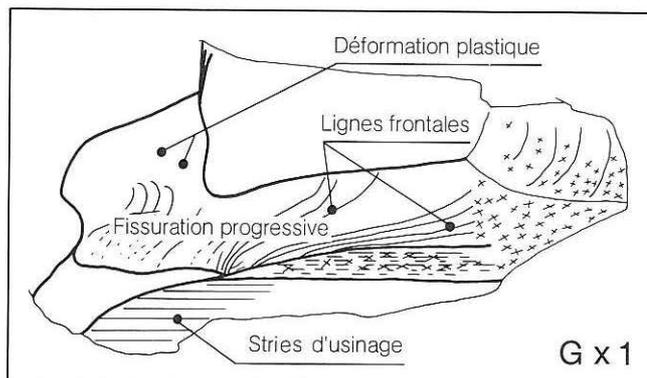
Schéma de localisation de la rupture

On remarque deux zones bien distinctes de l'arrachement du bord de la rainure de clavetage.

La zone de fissuration progressive d'aspect lisse à grain fin est localisée à l'intersection du raccordement rayonné entre les deux diamètres de l'arbre intermédiaire et la rainure de clavetage.

La zone II, de surface plus importante, présente des arrachements longitudinaux à facettes.

L'arrachement initial sous-jacent à la zone de fissuration progressive s'initie et se propage le long de l'angle vif de la rainure de clavetage.

Les multiples "escaliers" supérieurs sont imputables aux battements de la clavette.
