Tourillon de cylindre de contre pression de machine à imprimer

Arbre de boîte de vitesse

Pont d'excavatrice

Ressort de compression en hélice

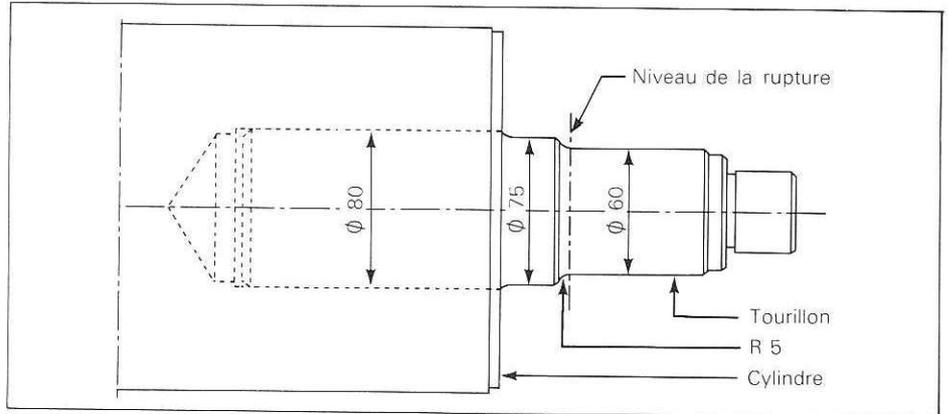
Rupture par fatigue en flexion rotative au niveau du congé de raccordement.

La rupture s'est amorcée dans le congé de raccordement qui présente un état de surface très grossier (Rt de l'ordre de 50 µm).

Causes	Remèdes
<ul style="list-style-type: none"> - Usinage très grossier du congé de raccordement. - Résistance à la rupture inférieure à celle spécifiée sur le plan. - Surcharges accidentelles. 	<ul style="list-style-type: none"> - Soigner l'usinage. - Choisir un acier allié susceptible d'offrir au moins à 12,5 mm sous la surface les caractéristiques prévues au plan (NF A 35 552).

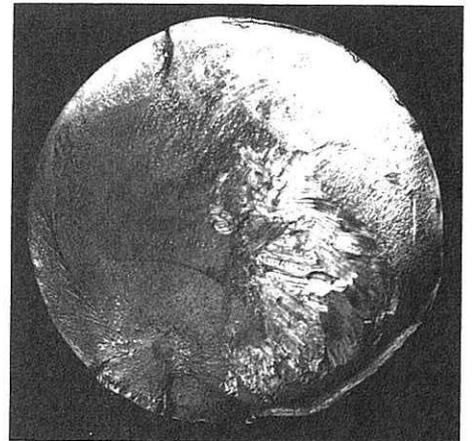
Dureté Vickers : HV 30 = 221 soit Rm = 690 MPa (NF A 03 172).

Cette résistance est inférieure à celle spécifiée sur le plan de détail du tourillon :

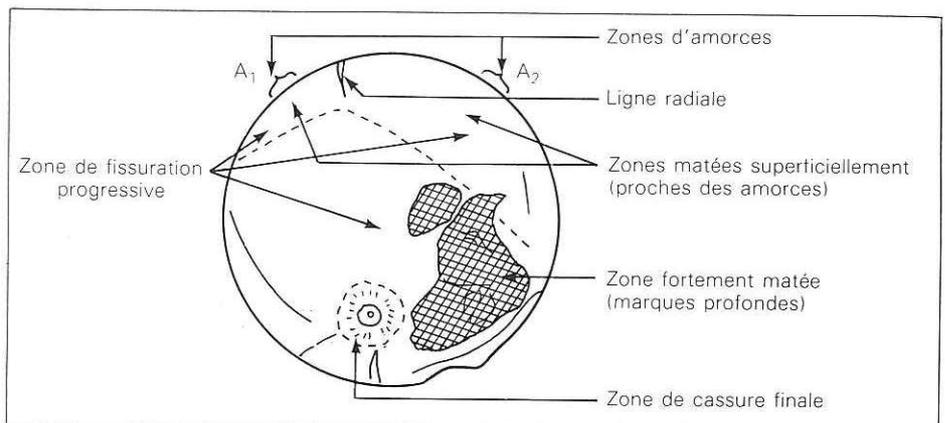
La rupture présente deux zones distinctes caractéristiques d'une cassure de fatigue :

- une zone lisse à grains fins qui occupe la majeure partie de la section et qui constitue la zone de fissuration progressive,
- une petite zone plus granuleuse, marquée d'un léger effet de torsion qui correspond à la cassure finale brutale.

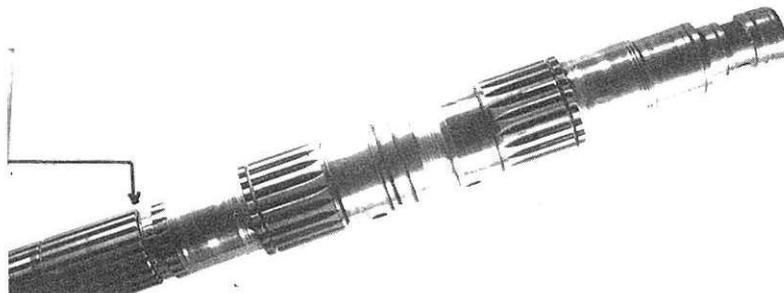
Rupture par fatigue en flexion rotative en service.

Causes	Remèdes
<ul style="list-style-type: none"> - Usinage grossier du congé de raccordement. - Caractéristiques mécaniques insuffisantes dues au non respect des spécifications du plan (matière, traitement thermique). 	<ul style="list-style-type: none"> - Soigner l'usinage du congé de raccordement. - Contrôle du matériau et du traitement thermique.

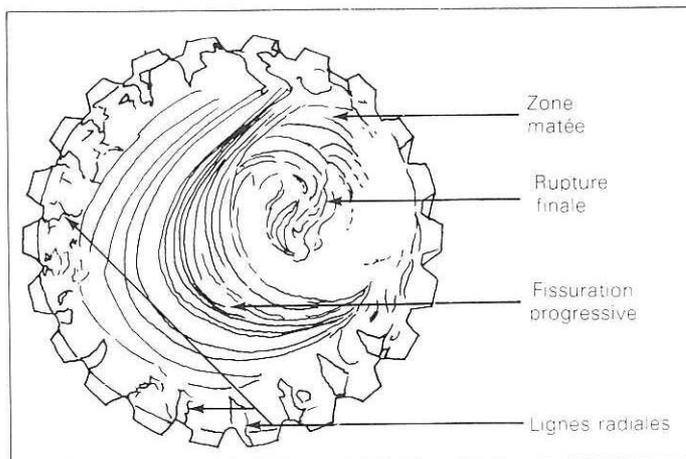
Il s'agit d'une cassure de fatigue en flexion rotative caractérisée par :

- Une zone à grains fins (fissuration progressive) avec amorces multiples à la base de chaque canelure. Les différents plans de fissuration sont séparés par des lignes radiales et la surface de rupture est marquée de lignes frontales qui sont les vestiges des divers arrêts ou variations de régime dans le fonctionnement de l'arbre.

L'allure convexe que prennent ces lignes témoigne d'un effet d'entaille intense.

- Une zone à grains grossiers correspondant à la rupture finale. Sa position légèrement excentrée témoigne d'une surcharge modérée. Son faciès en tourbillon est caractéristique d'une rupture ductile sous sollicitation de torsion.

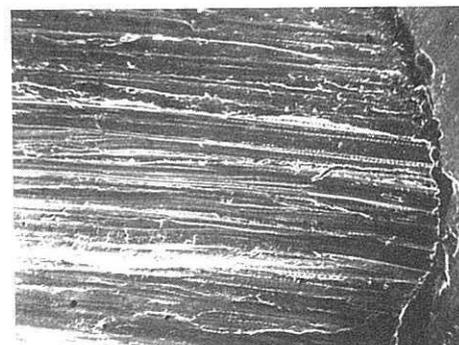
Un examen au microscope électronique à balayage, a mis en évidence d'importantes stries d'usinage dans le congé de raccordement rainure-cannelure au niveau des amorces de rupture.

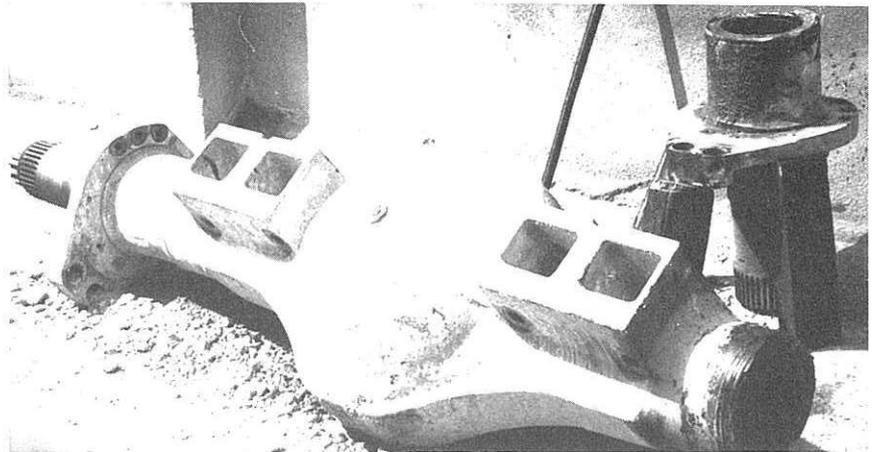
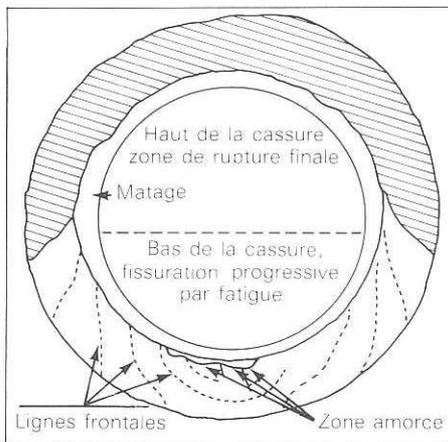
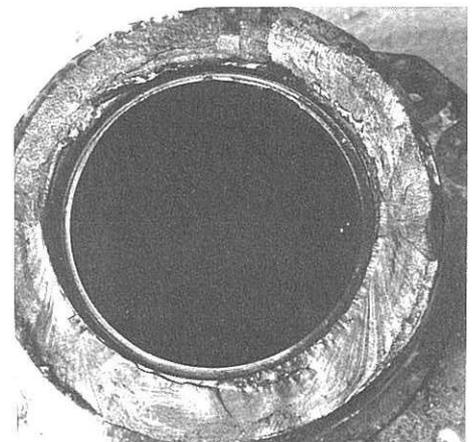
La rupture présente une zone de fissuration progressive par fatigue amorcée au niveau d'un manque de pénétration de la soudeure, dans la zone inférieure mise en tension par la sollicitation de flexion. Toute la partie supérieure de la cassure présente un aspect granuleux et correspond à la rupture finale.

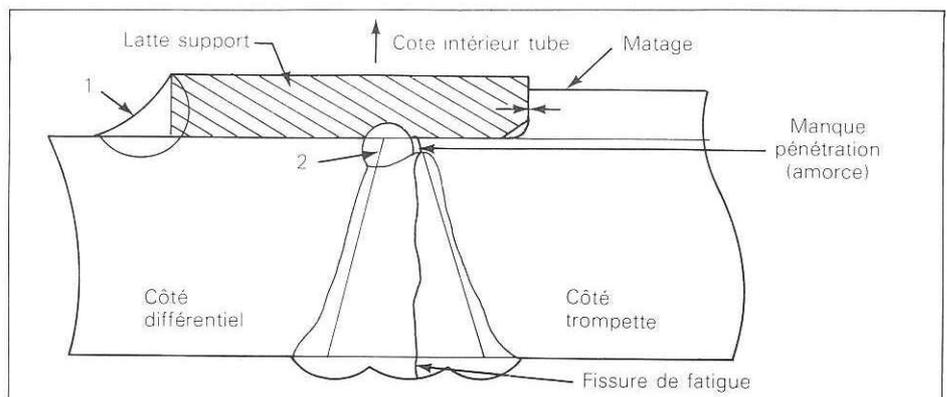
Schéma de réalisation du soudage

- le manque de pénétration qui provoque un effet d'entaille,
- le bridage dû au mode de réalisation avec bague support (matage de l'épaulement).

Conseils pour réparation
- Modifier la technologie du soudage pour éviter le bridage.
- Eviter tout manque de pénétration.
- Recuit de détensionnement après soudage.

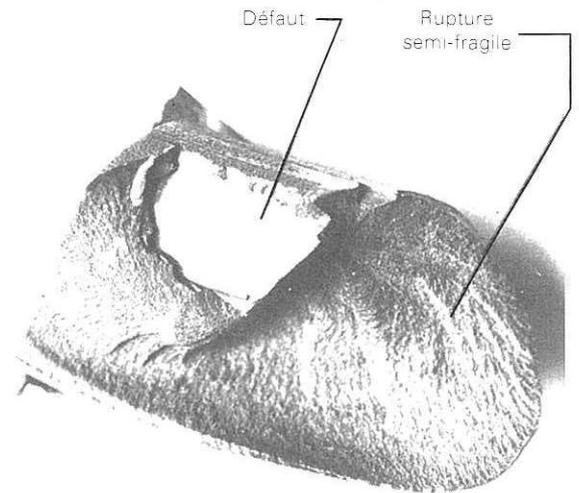
Rupture en hélice inclinée à 45° sur l'axe du ressort (caractéristique de contraintes de torsion).

Faciès à grains relativement fins avec lignes radiales rayonnant à partir d'un défaut important. Ce type de faciès correspond à une rupture semi-fragile.

Causes	Remèdes
Important repli formé au cours de l'élaboration du fil du ressort.	Contrôle de la barre d'acier par ultrasons.

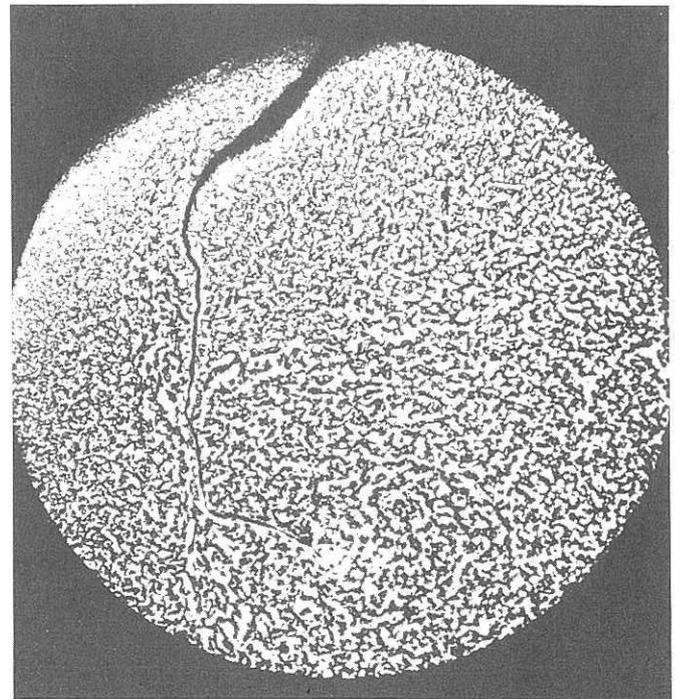
Attaque Oberhoff (g : 10 X)

L'examen macrographique effectué sur une coupe diamétrale voisine de la cassure révèle que le défaut est un repli se propageant profondément dans le fil du ressort.
