# Helice de chalutier

par L. Huchet

# Pale de Ventilateur

# Hélice de thonier

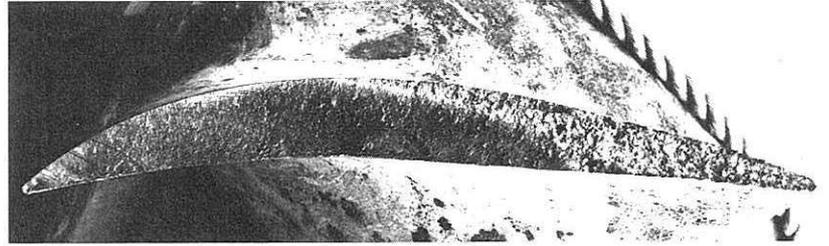
g : 0,25

La cassure qui s'est développée près du moyeu comporte deux zones principales bien distinctes :

- à partir du bord d'attaque, une zone au grain relativement fin correspondant à la fissuration progressive.
- une deuxième zone à gros grains brillants qui constitue la cassure finale brutale.

La zone de fissuration progressive est marquée de différences très nettes de coloration et de nombreuses lignes d'arrêt qui sont répertoriées sur le schéma ci-dessus. Ces éléments sont autant d'étapes importantes dans le processus de la dégradation. L'analyse conjointe des nombreux caractères de la zone de fissuration progressive et du livre de bord pourraient éventuellement permettre de reconstituer l'historique de l'avarie.

La courbure des premières lignes d'arrêt permet de situer l'amorce de la rupture au niveau du bord d'attaque. La fissuration s'est initiée sur un défaut interne de fonderie générateur de concentration de contraintes.

Causes	Remèdes
- Présence de défauts de fonderie.	- S'assurer de la bonne qualité du matériau par des méthodes non destructives : ultrasons, radiographies.

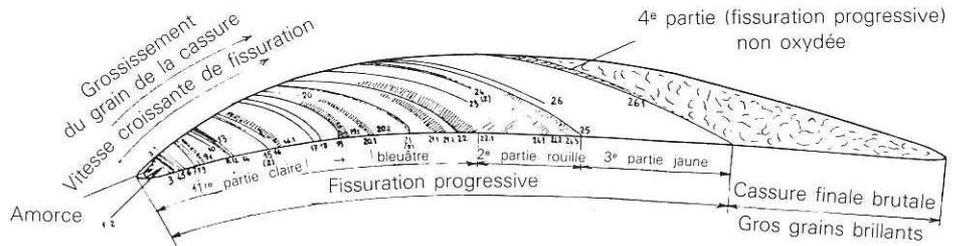
g : x200

Ces examens réalisés dans la zone d'amorce de la rupture ont révélé de nombreuses discontinuités où sont insérés des oxydes et qui correspondent à des défauts de fonderie.

La fissuration s'est vraisemblablement développée sur un défaut de fonderie, sous l'action des sollicitations cycliques de fonctionnement.

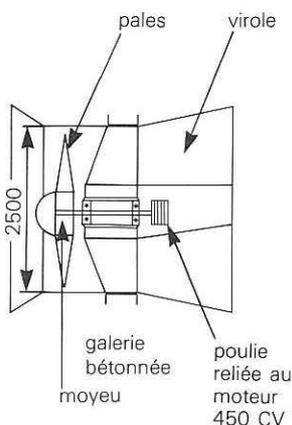
Fig. 1

L'implantation du ventilateur est illustré par la figure 1. Entraîné à l'aide de courroies par un moteur de 450 CV tournant à 1 170 tr/mn, il a fonctionné de façon quasi-stationnaire avant l'avarie. Les pales ont donc été soumises à des sollicitations statiques de traction (dues à la force centrifuge) et de flexion (due à la réaction des pales sur l'air véhiculé).

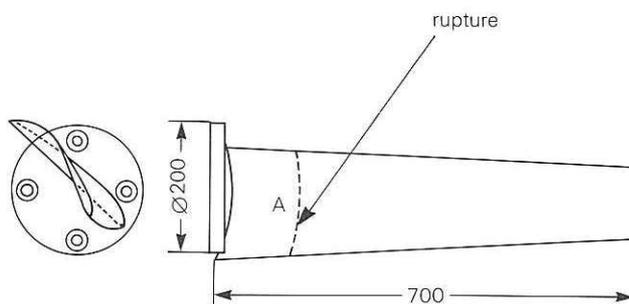
Fig. 2

La rupture se situe au voisinage du pied de la pale (voir figure 2), là où les contraintes sont maximales. Son faciès présente deux zones (voir cliché 1 et fig. 3).

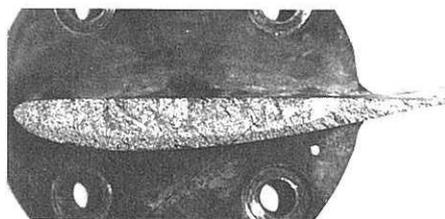
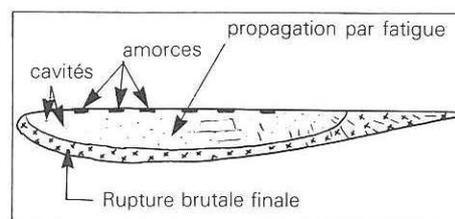
- Une zone soyeuse marquée de quelques lignes concentriques qui est caractéristique d'une fissuration progressive développée sous l'action de contraintes cycliques de traction et de flexion, après amorçage sur l'intrados de la pale. Elle présente aussi de fines cavités à parois brillantes.
- Une zone à grains d'aspect basaltique, correspondant à la rupture brutale finale de la pale.

On est donc amené à affirmer que des contraintes dynamiques s'ajoutaient aux contraintes statiques normalement endurées. Leur origine est vraisemblablement de nature vibratoire.

Causes de l'avarie	Remèdes
<ul style="list-style-type: none"> <li>— Régime vibratoire vraisemblablement anormal.</li> <li>— Caractéristiques mécaniques non conformes du fait de l'absence du traitement thermique prévu.</li> <li>— Présence de nombreuses soufflures favorisant l'amorçage de fissures de fatigue.</li> </ul>	<ul style="list-style-type: none"> <li>— Vérifier que le point de fonctionnement n'engendre pas des phénomènes de résonance.</li> <li>— S'assurer de la bonne exécution des traitements thermiques.</li> <li>— Améliorer la compacité du moulage et éviter les soufflures et piqûres.</li> </ul>

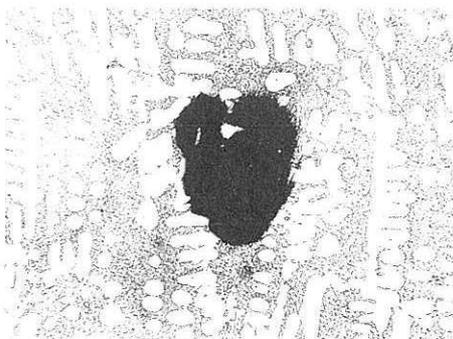
Cliché 2

La composition chimique s'est révélée conforme pour la nuance considérée mais les caractéristiques mécaniques du matériau correspondent à un état non traité Y 20 ( $R_m = 160$  MPa,  $R_{p0,2} = 105$  MPa,  $A = 2$  %).

La microstructure de l'alliage le confirme : elle est constituée de dendrites claires de solution solide et de fins précipités de silicium (gris) au sein d'un eutectique Al-Si bien modifié (cliché 2). On doit noter, enfin, la présence de nombreuses soufflures dont certaines sont débouchantes (cliché 3).

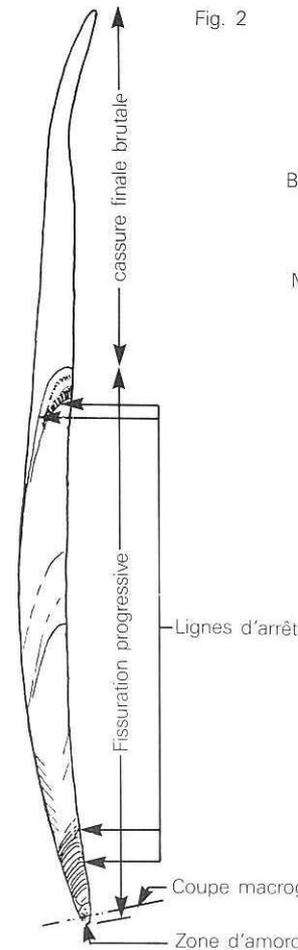
La pale s'est rompue suivant un plan transversal situé approximativement au 1/3 extérieur de sa hauteur (Fig. 1).

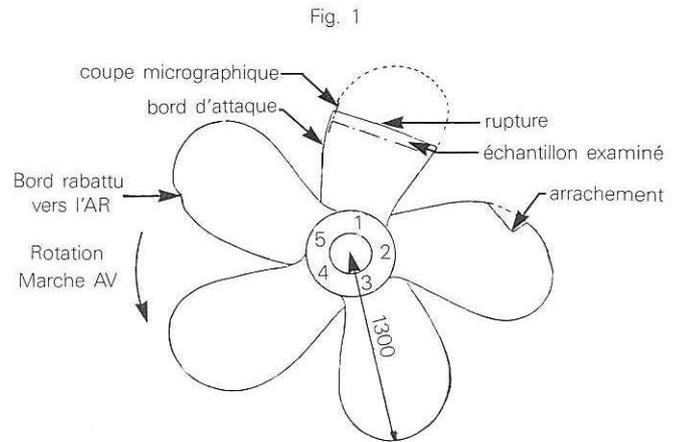
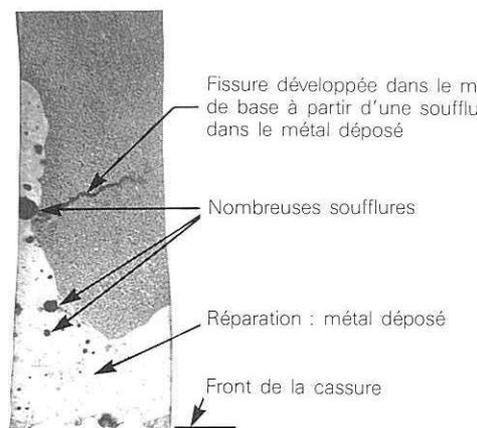
La cassure présente deux zones distinctes caractéristiques d'une rupture par fatigue en flexion répétée (Fig. 2 et 3) :

- à partir du bord d'attaque, une zone au grain relativement fin marquée de lignes d'arrêt, qui correspond à la fissuration progressive ;
- une deuxième zone au grain plus grossier constituant la cassure finale brutale.

La courbure des lignes d'arrêt permet de localiser l'amorce de la rupture près du bord d'attaque dans une zone où il existe de nombreuses microporosités.

Causes de l'avarie	Remèdes
<ul style="list-style-type: none"> <li>- Métal d'apport mal adapté → diminution locale de la limite d'endurance</li> <li>- Nombreux défauts dans la réparation</li> </ul>	<ul style="list-style-type: none"> <li>- Utiliser un métal d'apport compatible avec le métal de base : en principe, pour les réparations des cupro-aluminium on utilise un métal d'apport de nuance semblable à celle du métal de base.</li> <li>- Contrôle non destructif de la réparation (radiographie, ultrasons).</li> </ul>

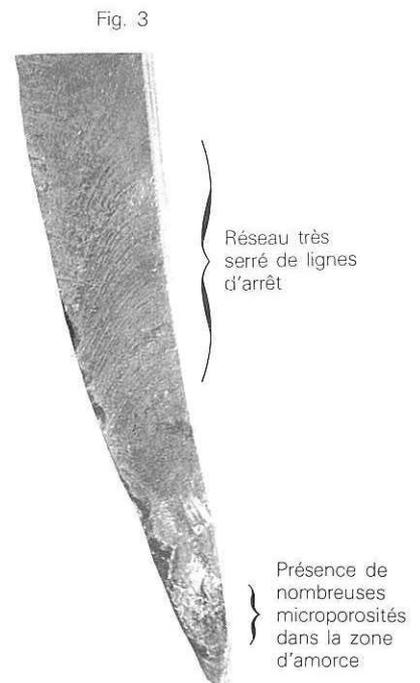
Ces examens ont mis en évidence la présence d'une réparation par soudure à partir de laquelle s'est développée la fissuration progressive. Le métal déposé pour la réparation comporte de nombreuses soufflures et de la fissuration à chaud du type intergranulaire.

Ces défauts sont à l'origine de l'amorçage de la fissuration progressive.

Les examens micrographiques ont également montré que la structure du métal est très différente de celle du métal de base :

- la structure du métal de base correspond à celle d'un cupro-aluminium au fer,
- celle du métal déposé est caractéristique d'un bronze.
