Pièce de jonction

Extincteur à CO₂

Pièce d'attelage

Essieu directeur de chariot élévateur

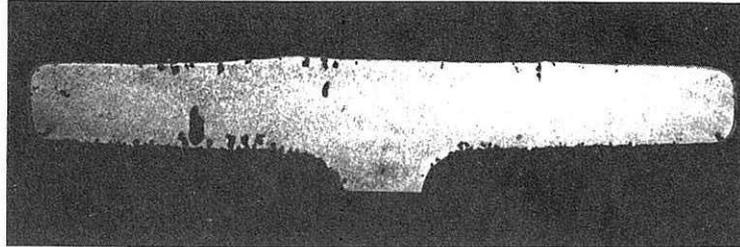
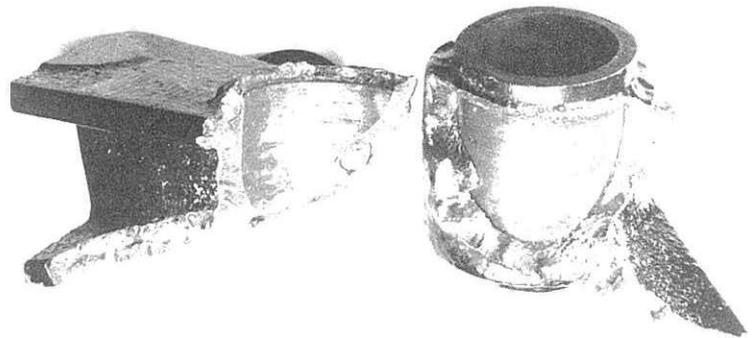
Rupture brutale en service.

Rupture brutale fragile avec présence de nombreuses cavités allongées en forme de cheminée d'aspect interne lisse et oxydé (gris bleuté).

La coupe macrographique au voisinage de la cassure révèle d'importantes soufflures en peau débouchant ou non.

Causes	Remèdes
Importants défauts de fonderie (soufflures).	Contrôle réception par méthode non destructive (radio).

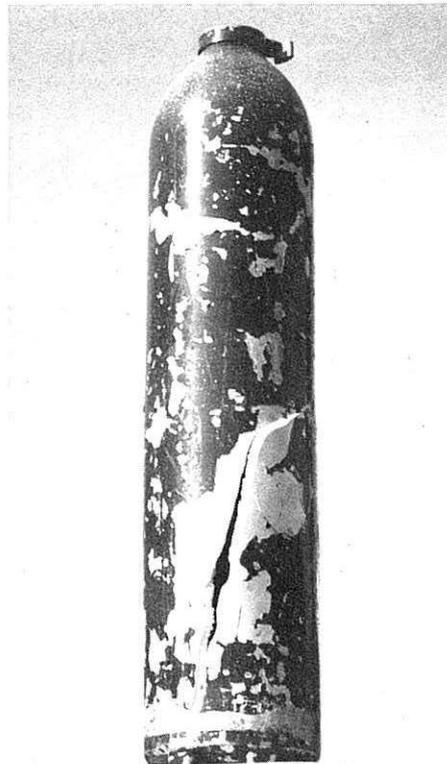
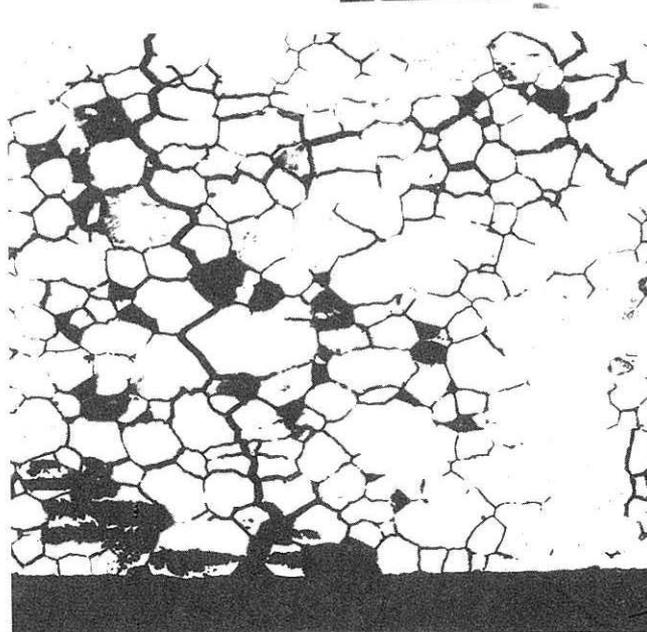
g : 100 X

Au niveau de la zone d'amorce et dans de nombreuses régions de la paroi interne de l'extincteur, des examens micrographiques ont mis en évidence un phénomène de corrosion intergranulaire.

Une attaque micrographique à l'acide fluorhydrique à 0,5 % a révélé une précipitation de fines particules d'Al₂ Cu aux joints des grains.

Corrosion intergranulaire développée à partir de la paroi intérieure de l'extincteur

C'est la formation d'Al₂ Cu aux joints des grains qui rend sensible ce type d'alliage à la corrosion intergranulaire. Un traitement thermique incorrect est à l'origine de la pré-

cipitation de ce constituant aux joints des grains.

Il est probable que le milieu agressif soit de l'eau résiduelle ayant servi aux épreuves hydrauliques précédentes.

Causes	Remèdes
<ul style="list-style-type: none">- Fissuration de corrosion intergranulaire.- sensibilité à ce type de corrosion suite à un traitement thermique incorrect.	<p>Cycle de traitement thermique correct</p> <ul style="list-style-type: none">- éviter le retard à la trempe- tremper à l'eau froide <p>Contrôle de la résistance à la corrosion par des tests spécifiques.</p>

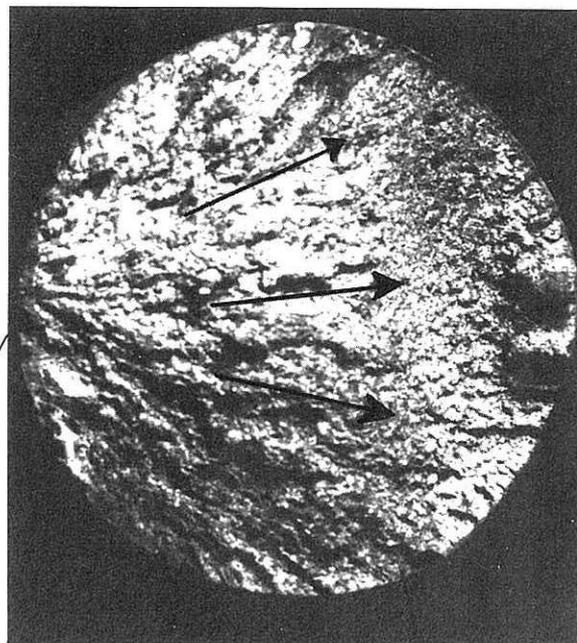
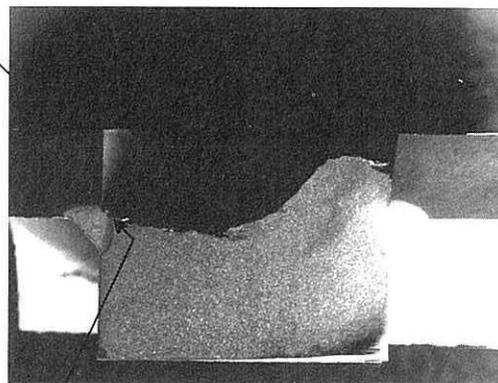
Amorce

Rupture brutale semi-fragile produite sous contrainte de flexion à la liaison arbre-plaque en U.

Il présente en effet des chevrons dont l'orientation permet de situer l'amorce de rupture en surface de l'arbre au pied du cordon de soudure.

La coupe effectuée par le travers de l'amorce montre l'emplacement de celle-ci en pied du cordon de soudure.

Les duretés effectuées dans la zone affectée thermiquement de l'arbre au voisinage immédiat de l'amorce de la cassure (environ 600 HV), correspondent à une structure d'acier trempé.

Causes	Remèdes
Assemblage par soudure sur un acier 1/2 dur	— Prévoir l'étude des conditions thermiques de soudage.
Conditions thermiques inadaptées	— Utiliser un acier soudable sans précautions particulières du type XC 18.

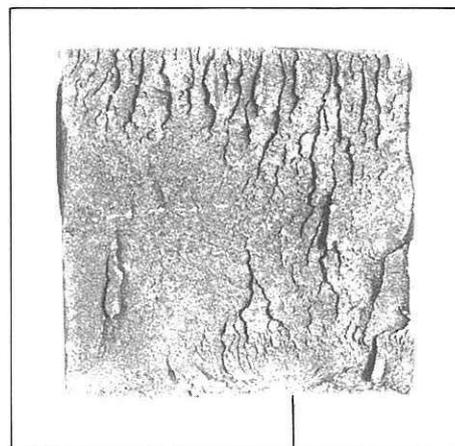
x 0,4

Le faciès de la rupture, uniforme et à « grains » ainsi que l'absence de déformation macroscopique apparente de l'essieu sont caractéristiques d'un développement brutal à caractère fragile.

Le léger rayonnement de relief dans la partie basse de la rupture, permet de localiser l'amorce.

Causes	Remèdes
<ul style="list-style-type: none"> — Repli de laminage sur lequel s'est amorcée la rupture. — Résilience très faible du matériau (grande fragilité). 	<ul style="list-style-type: none"> — Spécifications particulières d'état de surface. — Contrôle non destructif. — Choisir une nuance qui garantit une valeur de résilience à l'ambiante ou à 0 °C : E 24-2 ou E 24-3.

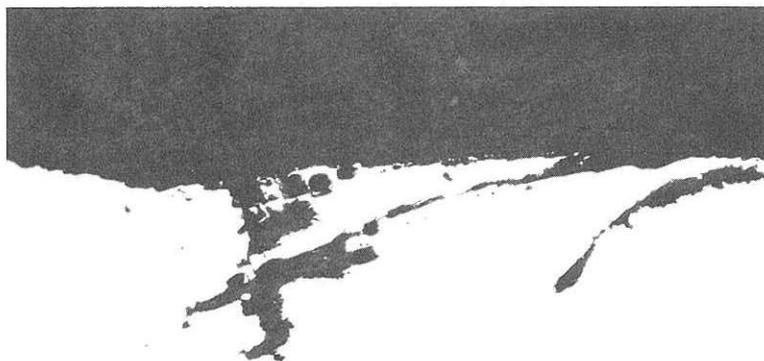
x 100 sans attaque

Cet examen réalisé au niveau de l'amorce montre un défaut physique superficiel sur lequel s'est initiée la rupture.

Il s'agit d'un repli de laminage longitudinal au profilé constituant l'essieu.
