RUPTURE DE FATIGUE

Pièce : arbre de turbine (avec filetage débouchant dans deux rainures de clavetage).

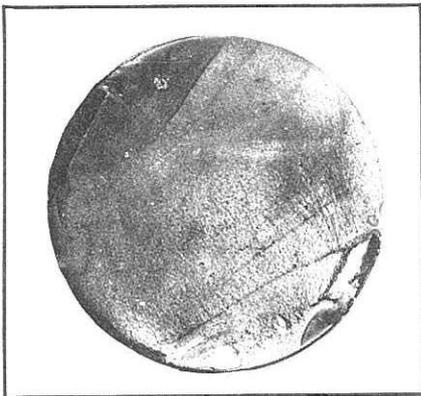
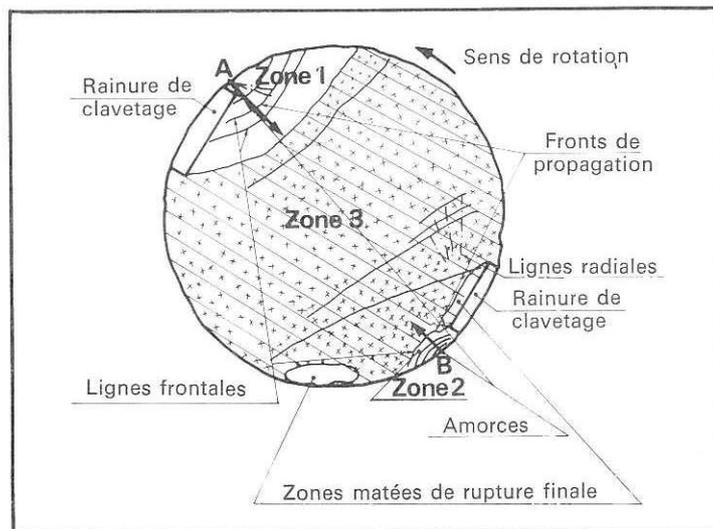
Analyse morphologique : Le faciès de cassure caractéristique d'une rupture de fatigue présente :

- deux zones lisses repérées 1 et 2 ;
- une zone à grains fins repérée 3 ;
- une zone matée correspondant à la rupture finale.

Les zones 1 et 2 sont diamétralement opposées mais c'est en zone 1 que s'est amorcée la dégradation initiale au débouché d'un filetage (assez peu visible sur la photo) dans le logement de la clavette. On observe des lignes frontales qui entourent d'abord concentriquement la première amorce de rupture pour, ensuite changer de sens de concavité.

La seconde amorce (zone 2) est apparue beaucoup plus tardivement. Elle a pris naissance au fond de filetage formant point de concentration de contraintes et c'est lorsque la première fissuration avait déjà atteint une phase de développement assez avancé qu'elle s'est propagée à son tour. La faible section des surfaces de rupture finale montre que la pièce a été soumise à une surcharge modérée.

La vérification du calcul des contraintes faite à la suite de cet incident a montré que le taux de travail était très au-dessous du seuil critique de tenue aux flexions rotatives. Le phénomène est donc imputable à une concentration excessive de contraintes au débouché du filetage de l'arbre dans les logements de clavettes.

Remède : Modifier le tracé de l'arbre en évitant l'intersection de la rainure et du filetage.

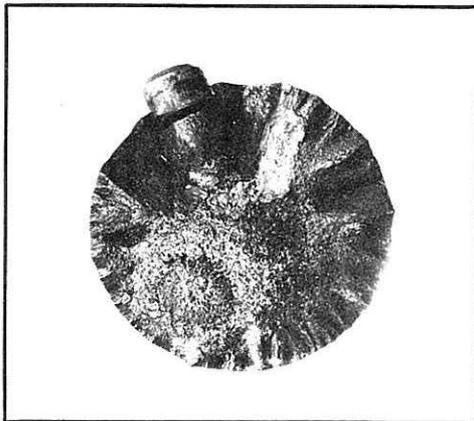
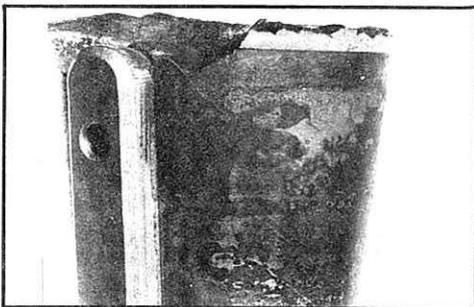
Cliché 1

Analyse morphologique : La rupture, caractéristique d'une rupture de fatigue, présente deux zones :
– la première est celle de fissuration progressive dont l'amorce est proche des points O (voir cliché 1). Le profil de la cassure (cliché 2) en forme de talus successifs, indique que la fissuration progresse sous l'action de contraintes de torsions alternées disymétriques;
– la deuxième zone, celle de rupture finale, est à grains grossiers. La disymétrie des contraintes est confirmée par l'excentration de cette zone.

L'extrémité fraisée du logement de clavette tangente le diamètre extrême d'appui du manchon sur l'arbre. Au-dessous de cette ligne on relève la présence d'une surface plus sombre qui matérialise la partie conique de l'arbre où le phénomène de corrosion de frottement (fretting-corrosion) s'est développé avec la plus forte intensité. A cet endroit, on a relevé sur la pièce la présence de la poudre rouge caractéristique de la manifestation de "fretting-corrosion" sur pièces d'acier. Il y a donc eu micro-déplacements relatifs répétés des deux pièces de l'assemblage au niveau de la tête de clavette qui ont eu pour effet, par l'intermédiaire de la clavette, de cisailer (à 45°) l'arrondi et de décoller le métal de l'arbre tout au long du fond de la rainure de clavette.

- réduction de la longueur de clavette;
- amélioration de l'ajustement des portées coniques mâle et femelle;
- appliquer à l'arbre un recuit de normalisation avant usinage (affinage du grain par recuit à 840° - 870 °C).

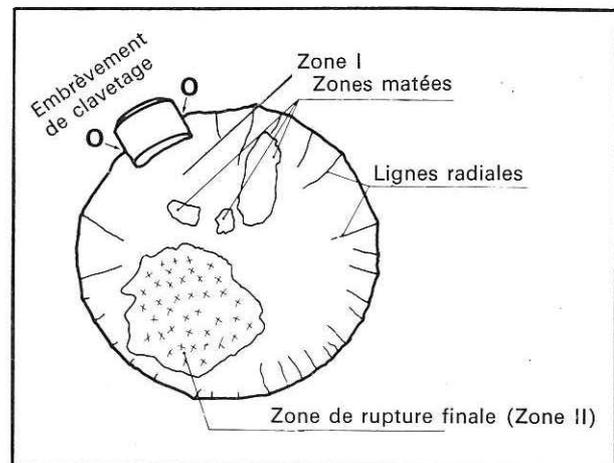
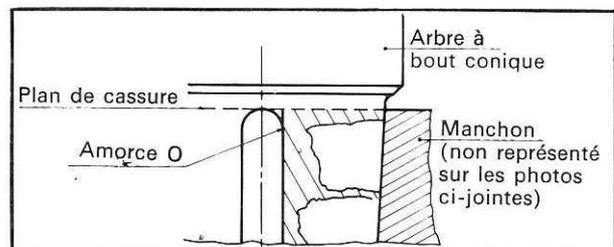
Cliché 2

Pour comprendre le mécanisme du développement de la fissuration progressive, il convient d'insister sur la configuration particulière de l'assemblage de l'embout conique de l'arbre et du manchon (voir schéma ci-dessus).

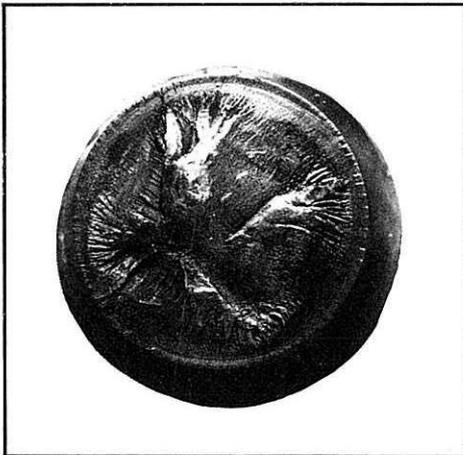
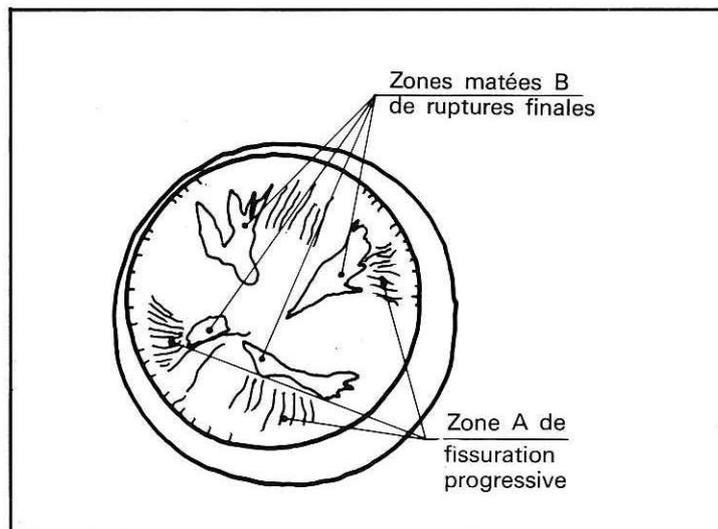
Analyse morphologique : La rupture est située au droit d'un épaulement assumant l'arrêt en translation du pignon. La surface de cassure présente les zones bien distinctes (A et B) caractérisant les ruptures de fatigue.

– La zone A qui apparaît subdivisée en 4 parties offre cet aspect parce que quatre origines d'amorces situées sur une circonférence ont, si l'on peut dire, fait progresser les fissurations.

– Les zones B matées, de rupture finale, grossièrement orientées selon quatre rayons, marquent les zones ultimes de continuité de la matière, qui précèdent immédiatement la rupture. Le nombre élevé et le pas très fin des lignes frontales indiquent que le taux de contraintes de fonctionnement, très modéré, ne peut être mis en cause pour expliquer l'avarie.

La rupture n'est pas imputable à une surcharge. La cause primordiale de l'avarie est la présence d'un angle vif au droit de l'épaulement dû à un « coup d'outil » malencontreux.

- soigner le raccordement de l'épaulement;
- s'agissant d'une pignonnerie conique, porter une attention particulière à la correction géométrique de l'engrènement.
