CROCHET DE PALAN

E 1

TIRANT DE SUSPENTE D'UN PALONNIER

MAILLON DE CHAÎNE

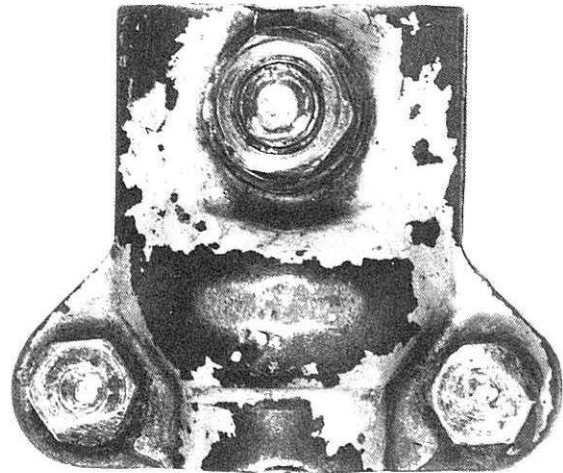
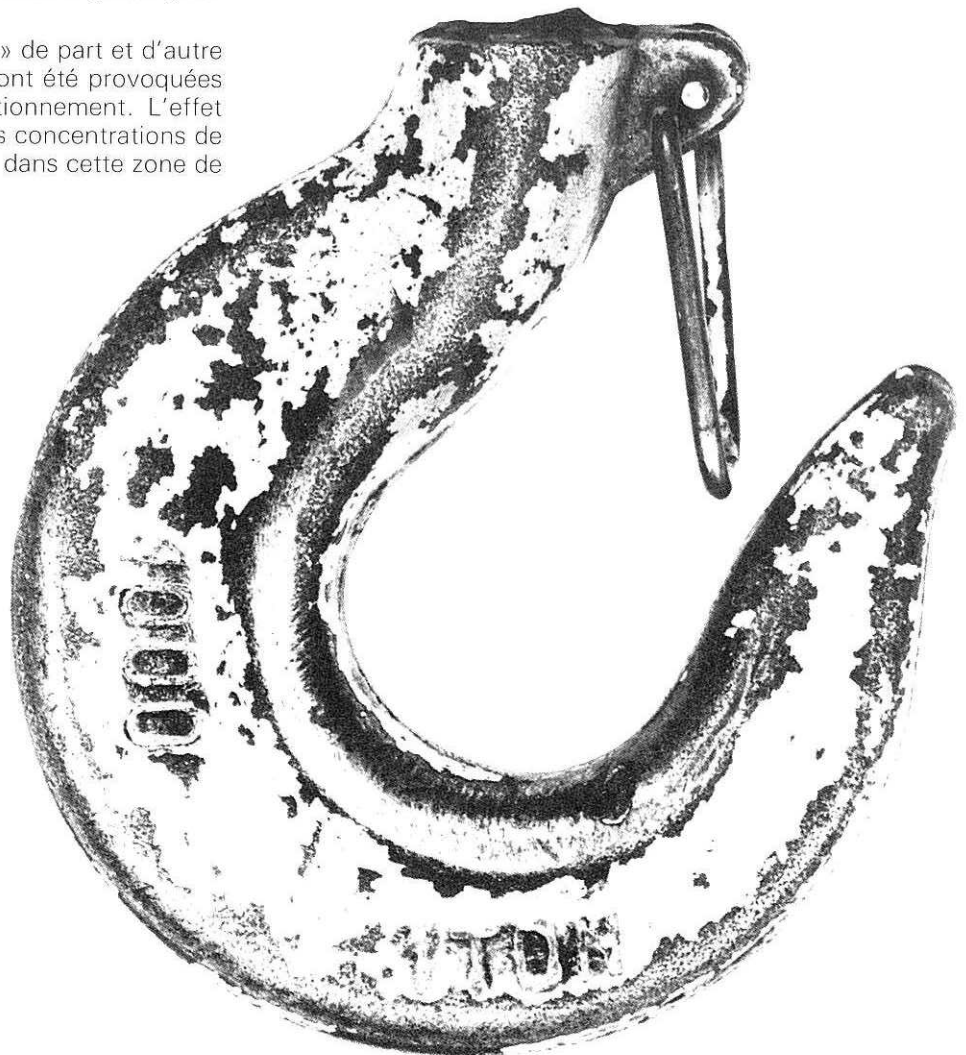
La rupture se situe au niveau du congé de raccordement (voir le cliché ci-contre). Le faciès est caractéristique d'une rupture fragile : cassure à grains grossiers.

On note deux zones « machées » de part et d'autre de la section rompue. Celles-ci ont été provoquées par la chape en cours de fonctionnement. L'effet d'entaille ainsi créé a localisé des concentrations de contraintes entraînant la rupture dans cette zone de moindre section.

La rupture du crochet a pour origine la combinaison d'une fragilité structurale occasionnée par une surchauffe au forgeage et d'un effet d'entaille dû aux blessures créées par l'arrêt tranchante de la chape.

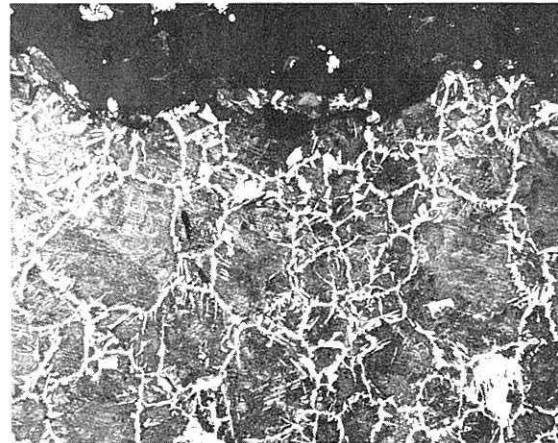
× 200 Attaque Nital →

Les examens micrographiques révèlent une structure de surchauffe (structure de Widmanstätten) caractérisée par la présence de ferrite aciculaire dans les anciens joints de grains austénitiques. La rupture s'est propagée le long des liserés ferritiques.

HV 30 = 220 soit approximativement une résistance à la rupture $R_m = 730 \text{ N/mm}^2$.

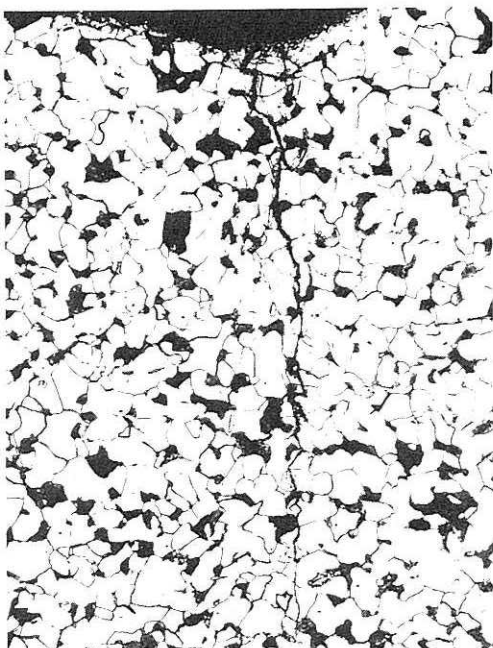
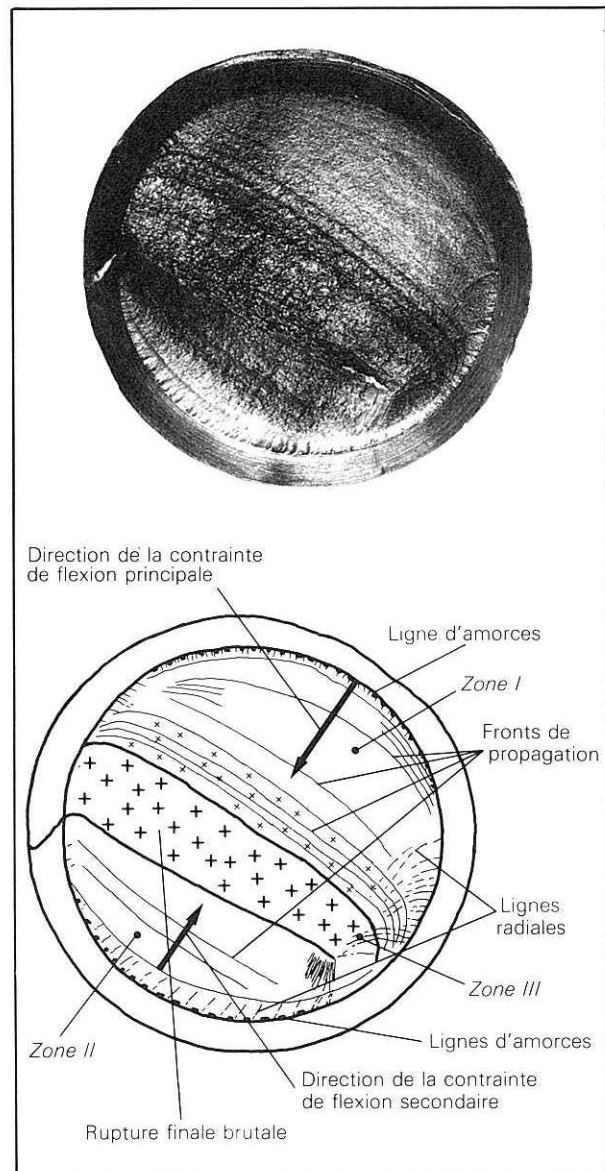
Rupture par fissuration progressive sous sollicitations de flexion plane alternée dissymétrique (mouvement pendulaire dû aux translations).

Le faciès de rupture présente 3 zones :

Zones I et II : zones de fissuration progressive d'aspect lisse et soyeux présentant de nombreuses lignes d'arrêt.

Ces deux zones s'initient à fond de filetage (lignes d'amorces multiples).

L'inversion des fronts de propagation caractérise un effet d'entaille intense à fond de filet.

Zone III : zone d'aspect granuleux caractérisant la rupture finale brutale.

La faible section de la rupture finale indique que la pièce était modérément chargée.

L'obtention du filetage par roulage a permis de trouver une solution satisfaisante au problème.

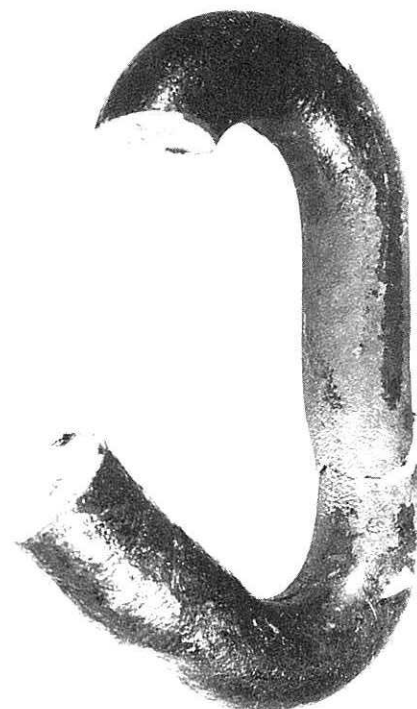
Rupture du type semi-fragile, intervenue en service au niveau de la soudure.

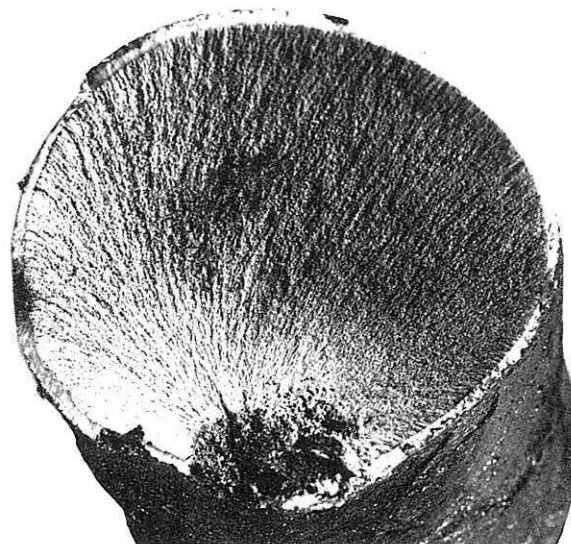
Le faciès illustré ci-contre est typique d'une rupture semi-fragile, caractérisée par un rayonnement à partir du point amorce. Un liséré à nerfs ceinture toute la section de la pièce.

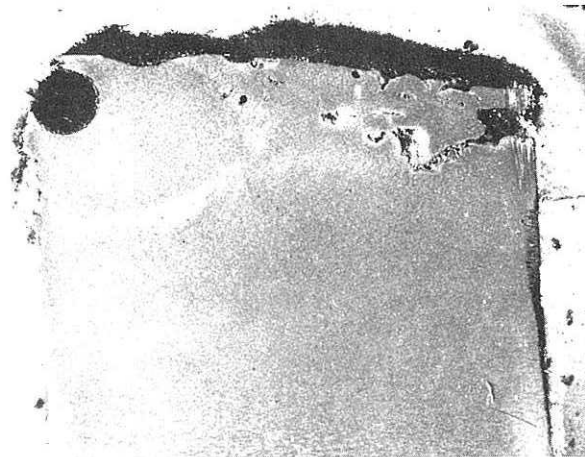
L'observation a été réalisée sur une coupe longitudinale à travers la zone d'amorçage.

Elle confirme la présence d'importants défauts localisés dans la partie affectée par la soudure. Deux types de défauts :

- des retassures,
- des replis.

La rupture est localisée au niveau de la soudure, où sont présents des défauts importants (retassures et replis). L'origine de l'avarie est liée à une mauvaise réalisation de la liaison.

Les défauts ont engendré une forte concentration de contraintes et une rupture brutale dès la première sollicitation.

- Choisir une nuance adaptée pour la fabrication des chaînes (NFA 35.566).
 - Réaliser une soudure correcte.

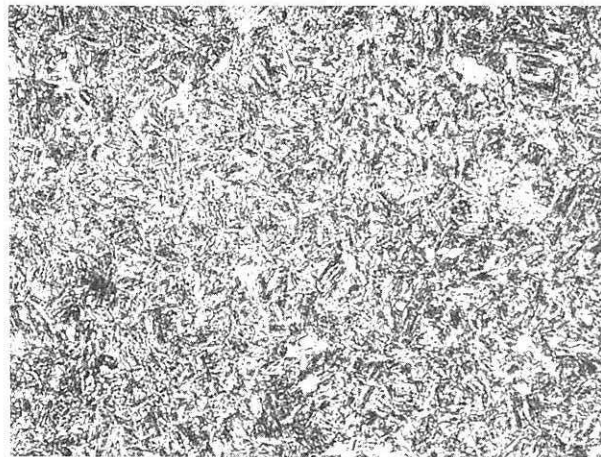
× 500 Attaque Nital

La structure micrographique est caractéristique d'un traitement de trempé et revenu, qui confère à la pièce une dureté de 430 HV₃₀.

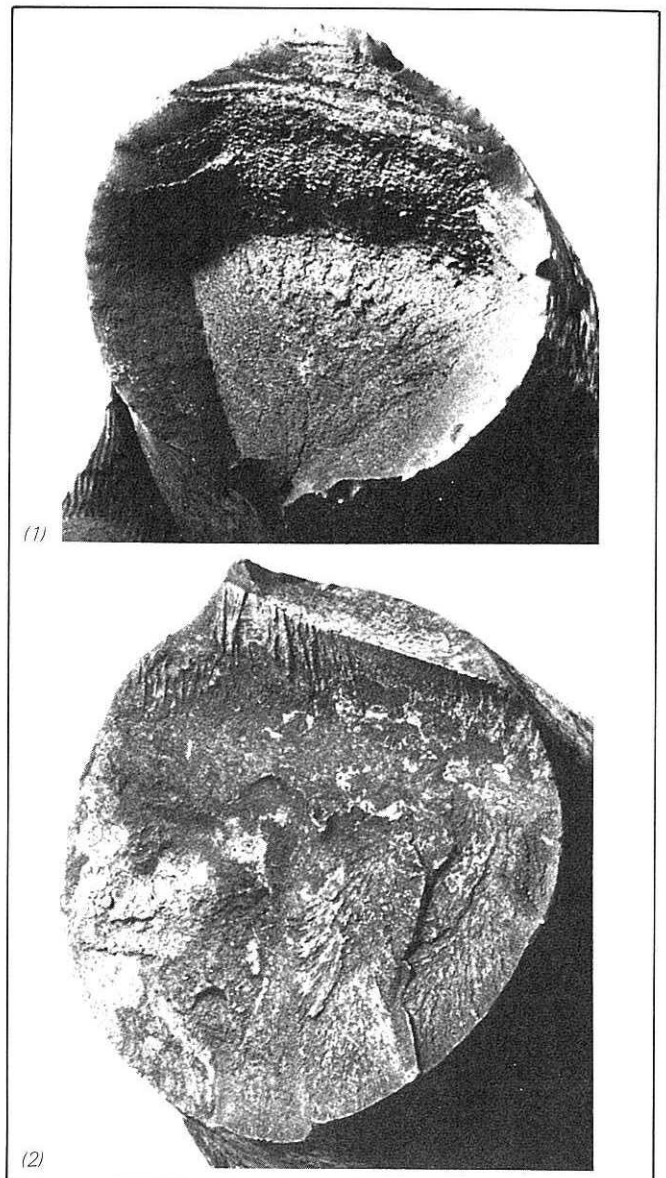
Les ruptures illustrées par les clichés (1) et (2) affectent le maillon.

Cliché 1 : Il représente la rupture qui s'est initiée la première.

Le faciès est typique d'une rupture consécutive à une fissuration progressive se développant sous l'action de contraintes combinées de traction-flexion.

On remarque que les lèvres de cisaillement sont dissymétriques et que la cuvette de rupture finale est excentrée.

Cliché 2 : Le faciès de cassure d'aspect très tourmenté est classique des ruptures à caractère brutal (catastrophique).

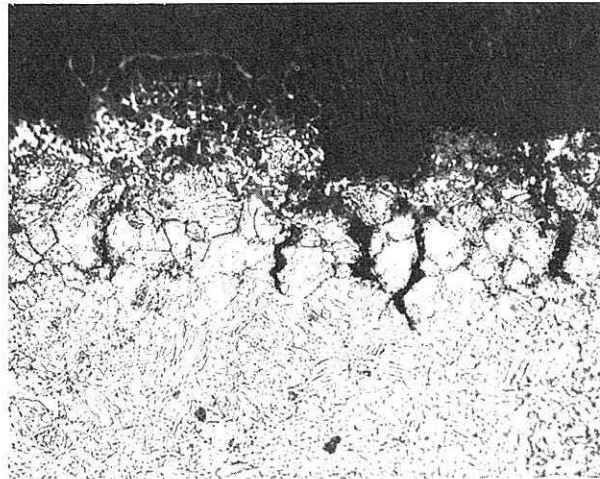
× 500 Attaque Nital →

La surface est affectée par des fissurations caractéristiques d'un phénomène de corrosion intergranulaire. Celui-ci s'est développé à la faveur d'une précipitation de cémentite aux joints des grains consécutive à une décarburation superficielle.

A cœur, on observe une structure de trempe et revenu de dureté 425 HV 30.
