ARBRE DE ROUE DE CHARIOT ÉLÉVATEUR

E 2

ARBRE A GALET DE TUBE SÉCHEUR

ARBRE PORTE-HÉLICE

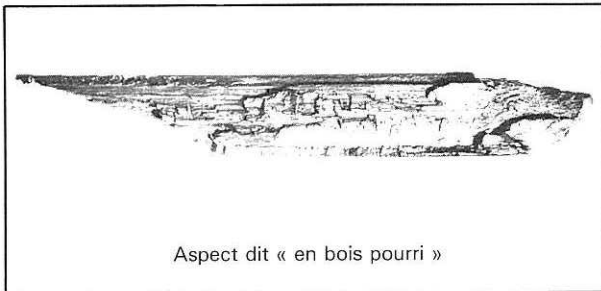
Le faciès de rupture est caractéristique d'une rupture dite en « bois pourri ». Cette rupture se développe suivant un angle de 45° par rapport à l'axe.

Aspect dit « en bois pourri »

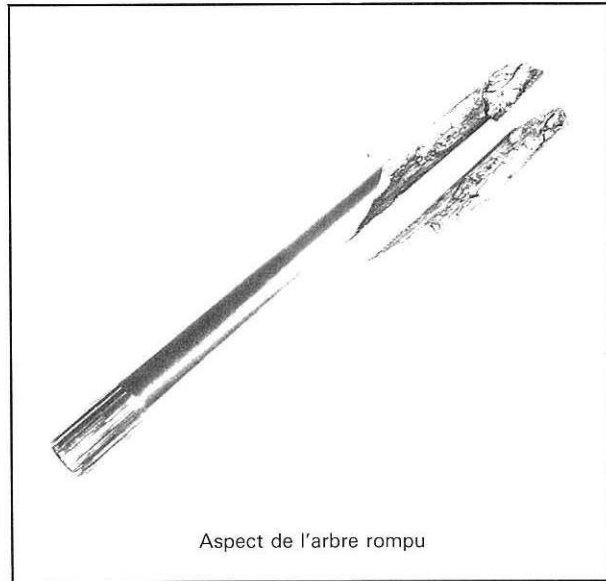
Rupture brutale de l'arbre.

Aspect de l'arbre rompu

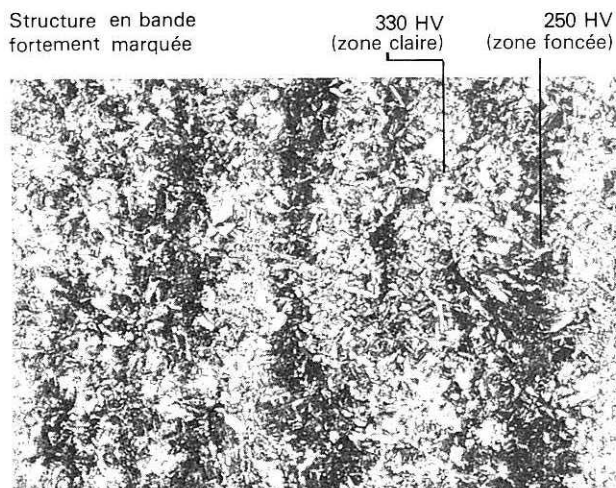
- une structure en bandes fortement marquées de duretés variables de 250 à 330 HV,
- des zones ségréguées en carbone (hétérogénéités de composition) contenant des alignements d'inclusions (sulfures de manganèse),
- la présence d'un traitement superficiel d'une profondeur de 5 à 6 mm qui confère à l'arbre une dureté superficielle de 610 HV.

Cette rupture a pour principale cause une anomalie métallurgique (structure en bande) révélée sous contrainte de torsion.

Ce type de structure qui a comme origine une ségrégation au niveau du lingot diminue fortement les caractéristiques mécaniques du matériau en lui conférant un comportement hétérogène tant du point de vue trempabilité que du point de vue réaction aux sollicitations externes.

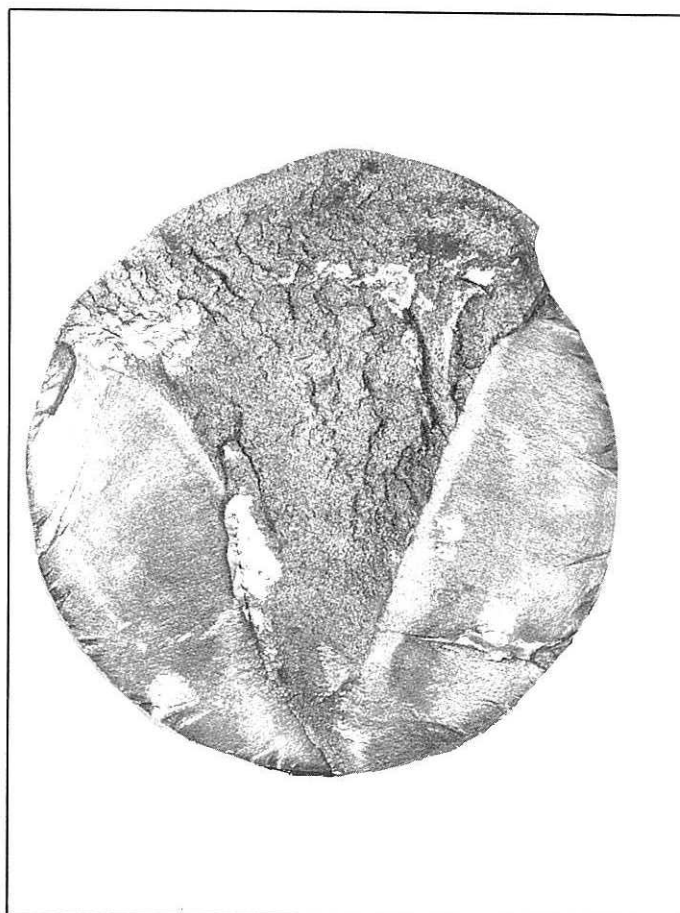
Rupture par fissuration progressive sous sollicitations cycliques de flexion alternée.

- deux zones d'aspect soyeux marquées de nombreuses lignes radiales et s'amorçant dans le congé de raccordement sur des piqûres de corrosion associées à des stries d'usinage,
- une zone tourmentée d'aspect granuleux, siège de la rupture finale brutale.

L'absence de lignes d'arrêt et l'importance de la section de la rupture finale caractérisent un niveau de contrainte élevé avec effet d'entaille intense.

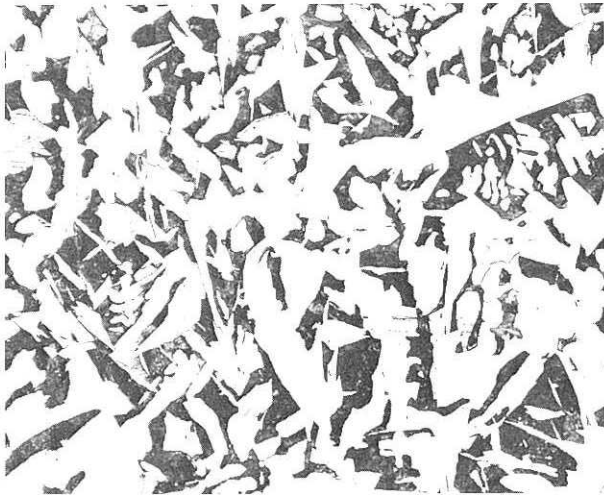
Structure perlito-ferritique de recuit
(HB 2,5/187,5 = 190).

× 100 Attaque Nital

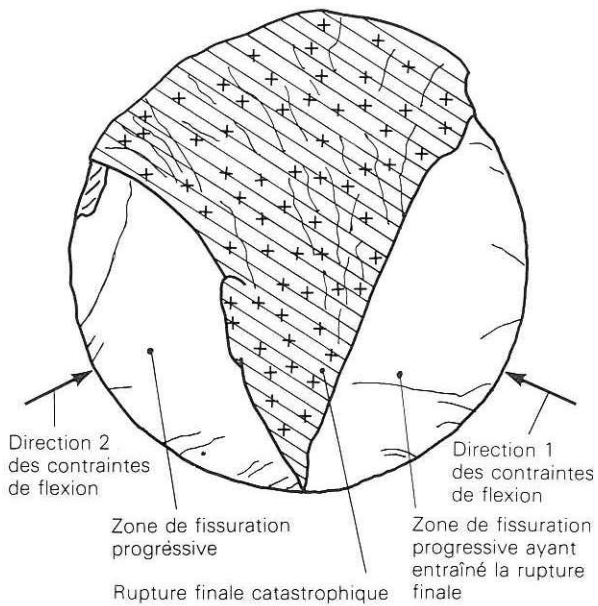
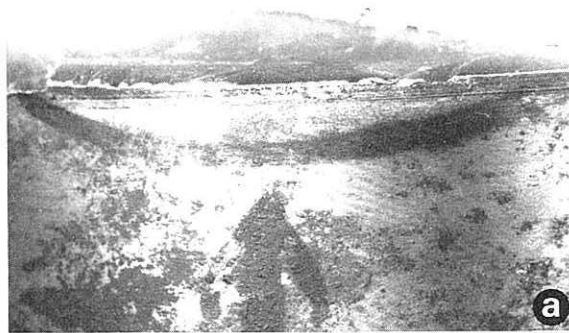
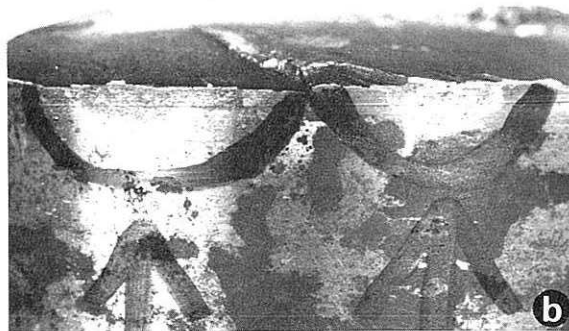
Aspect du congé de raccordement dans les zones d'amorce de la fissuration progressive :

- a) suivant la direction 1
- b) suivant la direction 2

- Apporter un soin particulier à l'état de surface des congés de raccordement.
- Assurer la protection des congés de raccordement contre la corrosion atmosphérique.
- vérifier qu'à la suite d'anomalies de fonctionnement les éléments voisins n'ont subi aucune dégradation susceptible de limiter leur durée de vie.

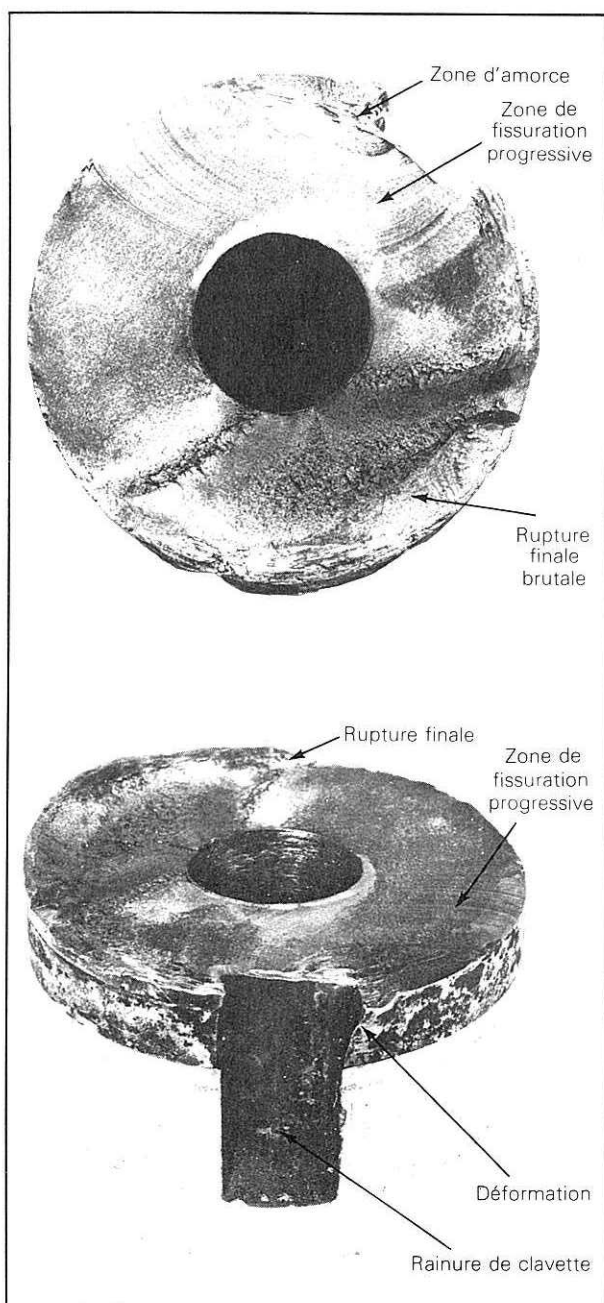
L'aspect de la rupture est caractéristique d'une fissuration progressive sous contrainte cyclique. Aspect soyeux, avec lignes d'arrêt de forme elliptique. Ces lignes permettent de localiser l'amorce.

Elle se situe près du bord de la rainure de clavette où l'on observe des traces de matage. De plus, la rainure est fortement déformée.

- une zone d'amorce, visible dans la partie supérieure, présentant des piqûres de corrosion et un matage,
- une zone de propagation présentant des lignes d'arrêt caractéristiques d'une rupture sous contrainte cyclique de flexion rotative,
- une zone ne présentant pas de lignes d'arrêt, celles-ci existant toutefois à l'état microscopique,
- une zone d'aspect granuleux correspondant à la rupture finale.
