# BOULONS

## C 1

### Nature de l'avarie

Rupture des boulons de montage de faisceaux tubulaires des générateurs de vapeur d'autoclaves de stérilisation.

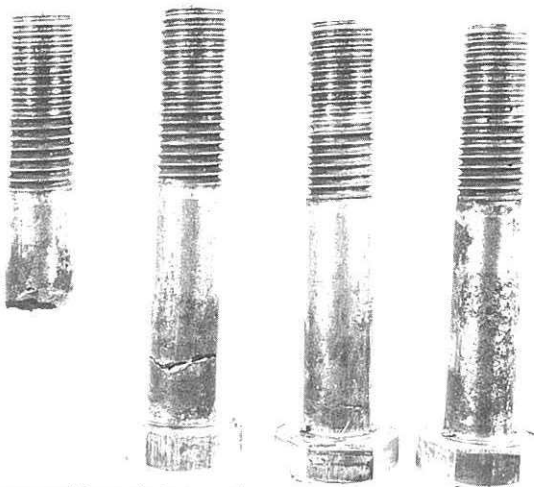
Aspect extérieur de la corrosion.

L'alimentation en eau de la chaudière s'effectue après passage dans un adoucisseur à régénération automatique. Par suite du mauvais fonctionnement du « by-pass », de la saumure passe dans l'alimentation en eau.

Du fait des conditions de montage, le corps des boulons est situé dans une cavité borgne où se produit une concentration de chlorures provenant de la saumure.

- S'assurer du fonctionnement correct de l'installation d'adoucissement.
- Choisir pour les boulons une nuance d'acier inoxydable au molybdène du type Z 02 CND 17.12 (AISI 316 L) correctement hypertrempe.
- Modifier l'assemblage de façon à éliminer toute zone pouvant entraîner une concentration locale en éléments agressifs.

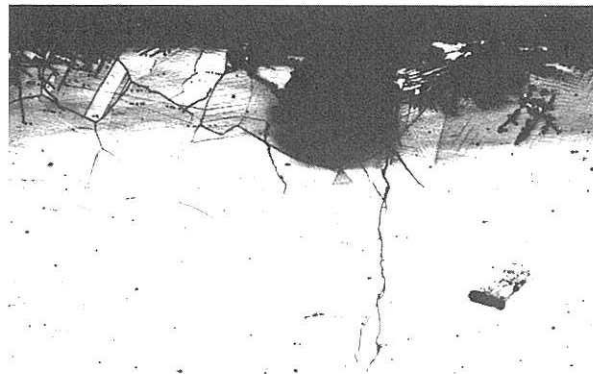
G × 200 attaque électrolytique

Rupture après fissurations consécutives à un phénomène de corrosion sous tension, caractérisée ici par :

- une initiation en surface sur une piqûre de corrosion au niveau d'un joint de grain,
- la propagation d'une fissure transgranulaire très ramifiée sous l'action combinée des contraintes de traction (dues au serrage des boulons) et de la corrosion.

Cliché montrant l'amorçage d'une fissure de corrosion sous tension sur une piqûre.

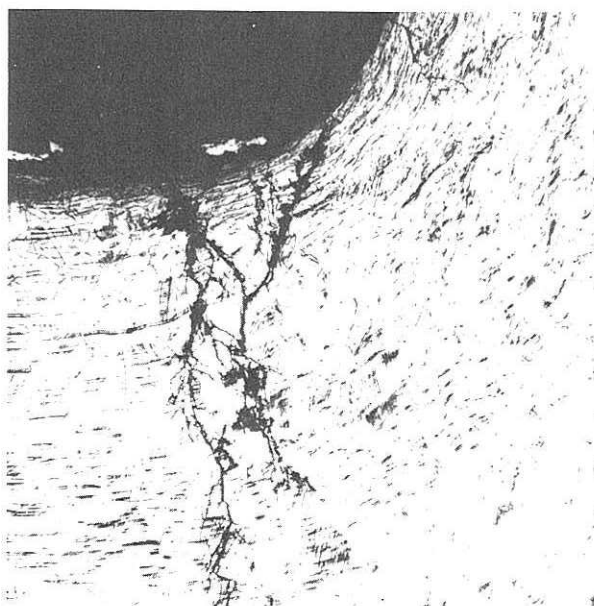
G × 100 attaque électrolytique

Fissure de corrosion sous tension se propageant au sein d'une structure austénitique écroûie non régénérée par hypertrempe.

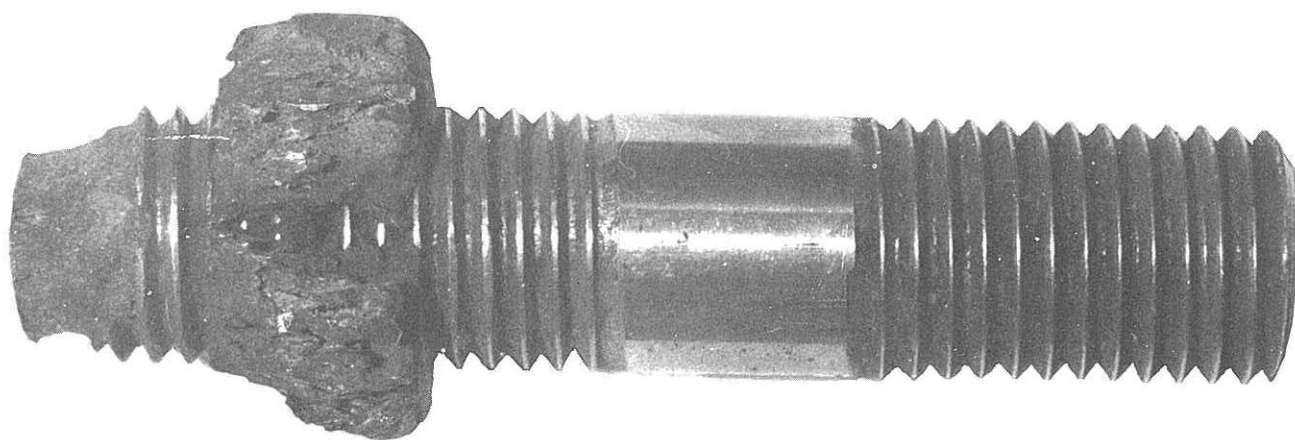
L'écrou et l'extrémité du goujon sont attaqués.

La corrosion se manifeste par un important manque de matière et un aspect « ligneux » des zones les moins touchées.

Dans le cas présent, ce sont les inclusions qui sont néfastes et entraînent une incompatibilité entre le milieu (eau de mer) et l'acier Z 10 CNF 18.09 (acier inoxydable de décolletage). Pour éviter un tel incident, il faudra employer une nuance inoxydable sans soufre.

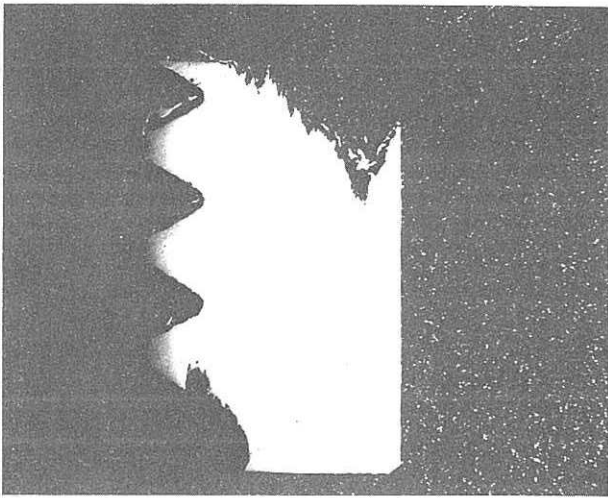
Cet examen réalisé sur une coupe de l'écrou montre l'aspect déchiqueté que provoque la corrosion.

La détérioration se développe sous forme de piqûres à la faveur d'alignements d'inclusions de sulfures de manganèse.

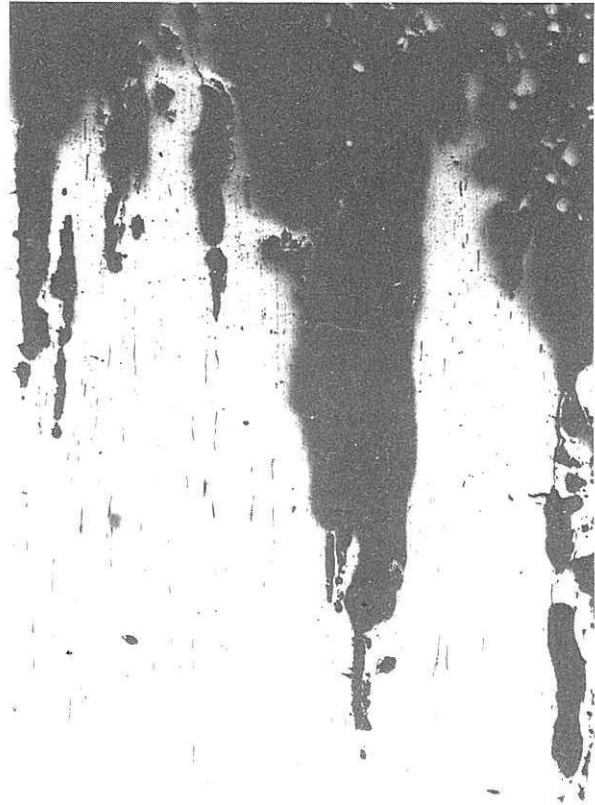
On est en présence d'une corrosion incisive.

La corrosion qui affecte les pièces analysées est de type incisive. Cette allure se manifeste à la faveur d'une hétérogénéité du matériau, créée par la présence d'alignements d'inclusions ou de précipités lorsqu'ils débouchent à la surface du matériau. La pile formée par la présence de ces composés au sein de la matrice entraîne la détérioration des zones les plus électro-négatives.

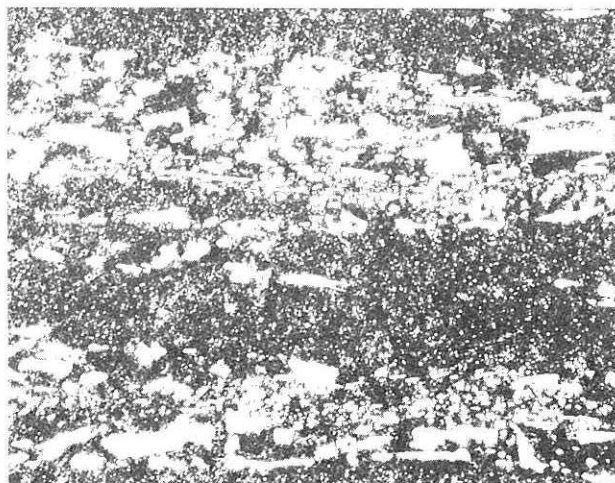
*Zone 1* : zone située vers le cœur de la barre, présentant une grande quantité de carbures primaires ; dureté : HRc = 58.

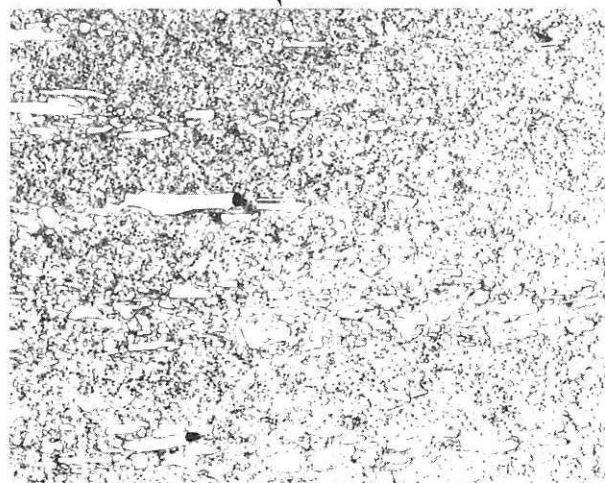
*Zone 2* : zone proche de la surface de la barre, beaucoup plus pauvre en carbures primaires ; dureté : HRc = 49.

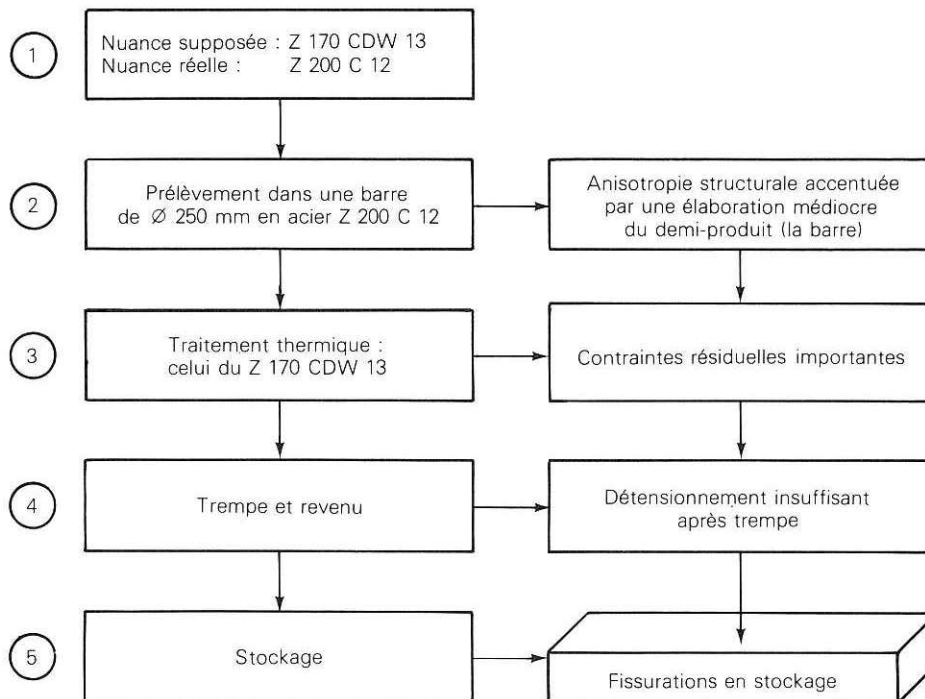
## Schéma de la mise en œuvre et de la dégradation

Commentaires		Remèdes
①	Erreur de nuance.	—
②	Prélèvement (cf. schéma) inadapté à la pièce.	<ul style="list-style-type: none"> <li>– Un bloc contre-forgé est mieux indiqué pour des pièces de cette dimension en acier Z 200 C 12.</li> <li>– Lui préférer un prélèvement dans un plat de dimensions juste suffisantes.</li> </ul>
③	Traitement thermique non adapté à la nuance Z 200 C 12 et réponse non homogène au traitement thermique (cf. micrographies).	Le choix de la nuance Z 170 CDW 13 est préférable car plus facile à traiter thermiquement.
④	Contraintes introduites à la trempe et hétérogénéité de structure conférant à la pièce des propriétés mécaniques et métallurgiques différentes d'un point à l'autre.	
⑤	Fissurations en stockage dues à un revenu insuffisant ou différé dans le temps.	Le revenu doit se faire dans les plus brefs délais après la trempe à température supérieure à 180 °C.

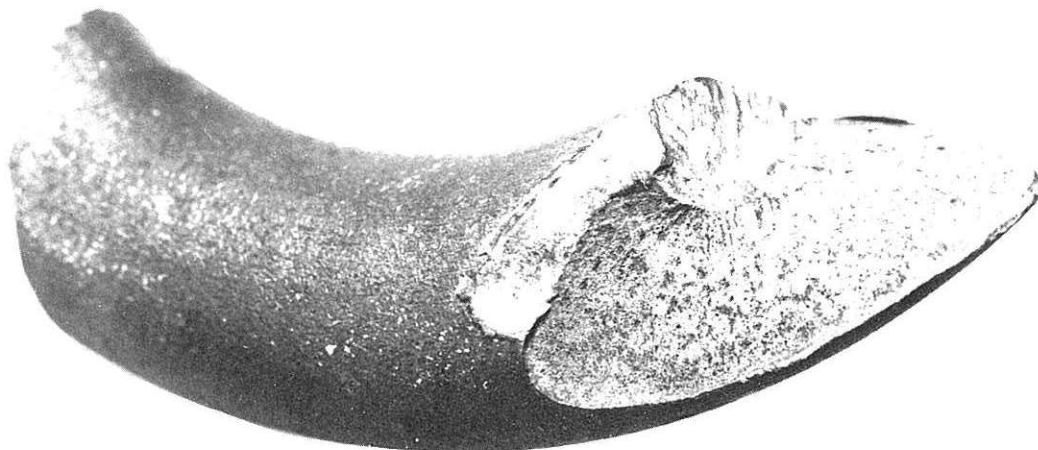
Rupture par fatigue

La surface de rupture est en hélice inclinée à 45° sur l'axe du ressort.

On distingue sur le faciès de rupture deux zones bien distinctes.

a) La zone d'aspect soyeux, à lignes d'arrêt concentriques, s'étendant autour d'un point d'amorçage superficiel (écrouissage dû à l'usure), est caractéristique de fissuration sous contrainte de flexion.

b) La zone à nerfs à 45°, caractéristique des contraintes de torsion, correspond à la rupture finale.

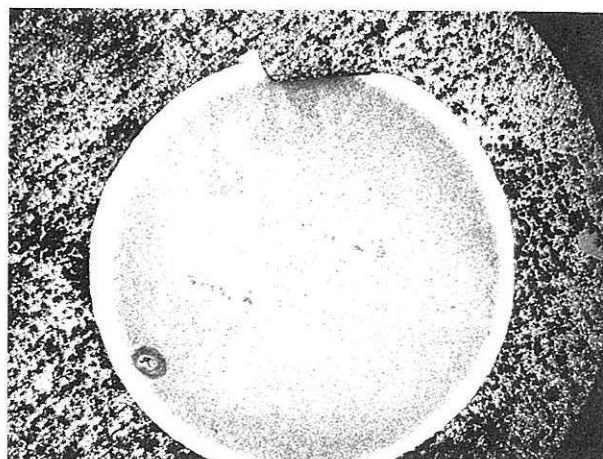
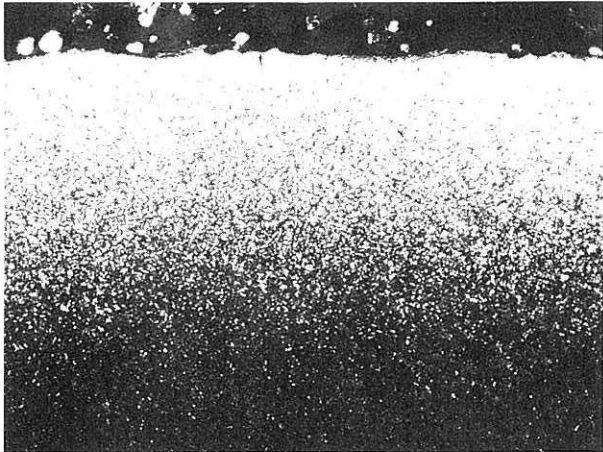
× 5 Attaque Nital

Cet examen permet de visualiser une couche externe correspondant à une décarburation.

Couche décarburée

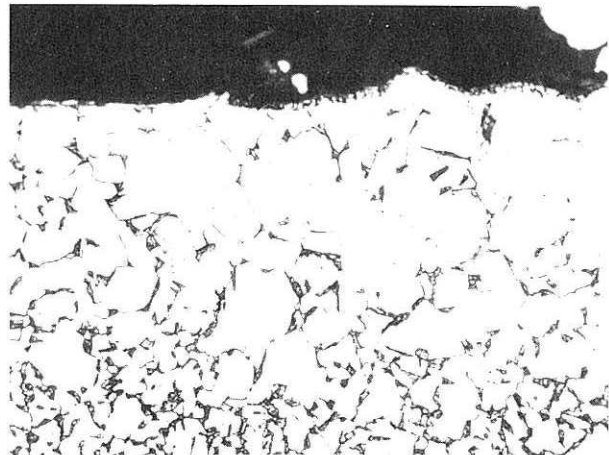
× 500 Attaque Nital

La structure superficielle est composée d'une grande quantité de ferrite parsemée d'îlots de martensite. La dureté est de 220 HV<sub>0,1</sub>. A cœur, la structure est trempée revenue pour obtenir une dureté de 50 HRC.

Une filiation de microduretés a permis de chiffrer la profondeur de décarburation à 0,8 - 0,9 mm.

Présence importante de ferrite parsemée d'îlots de martensite. Réseau de cémentite aux joints des grains.
