Roue conique à denture Gleason

Demi-arbre de roue

Arbre porte volant de groupe électrogène

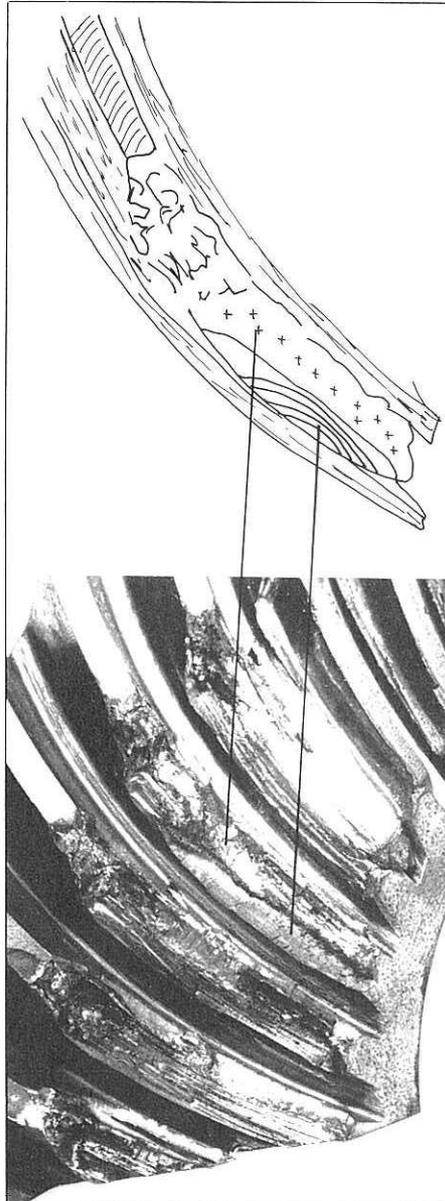
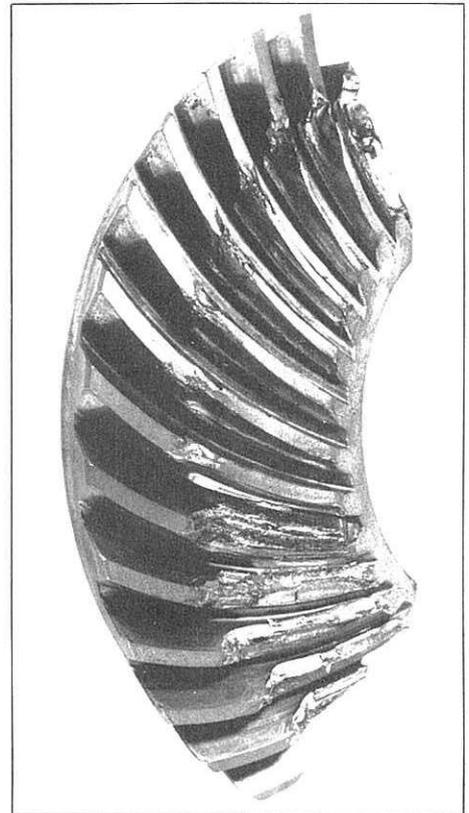
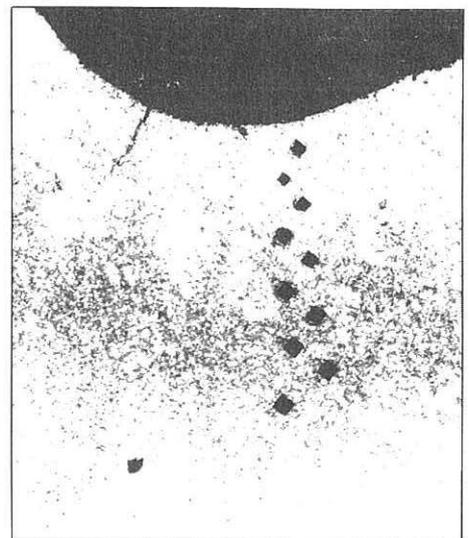
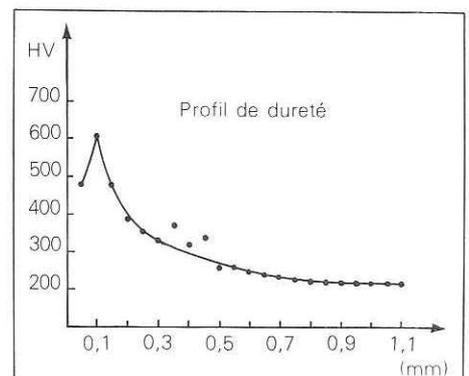
Rupture par fissuration progressive d'une dent ayant entraîné la détérioration totale de la roue.

La roue présente une dent rompue dont le faciès de rupture est caractéristique du développement progressif d'une fissure de fatigue amorcée en pied de dent sous l'action de contraintes répétées de flexion. La rupture finale de cette dent a entraîné la détérioration complète de la roue.

Les fissures de fatigue s'amorcent en fait au sein d'une structure insuffisamment durcie qui n'atteint pas 550 HV à 0,4 mm, consigne de traitement pour la profondeur conventionnelle de cémentation (norme NFA 04-202). La structure est, de plus, hétérogène.

Causes	Remèdes
Traitements thermiques de cémentation et trempé incorrectement réalisés ne conférant pas une résistance à la fatigue suffisante à la pièce.	Veiller à réaliser correctement les opérations de traitements thermiques (notamment la trempé).

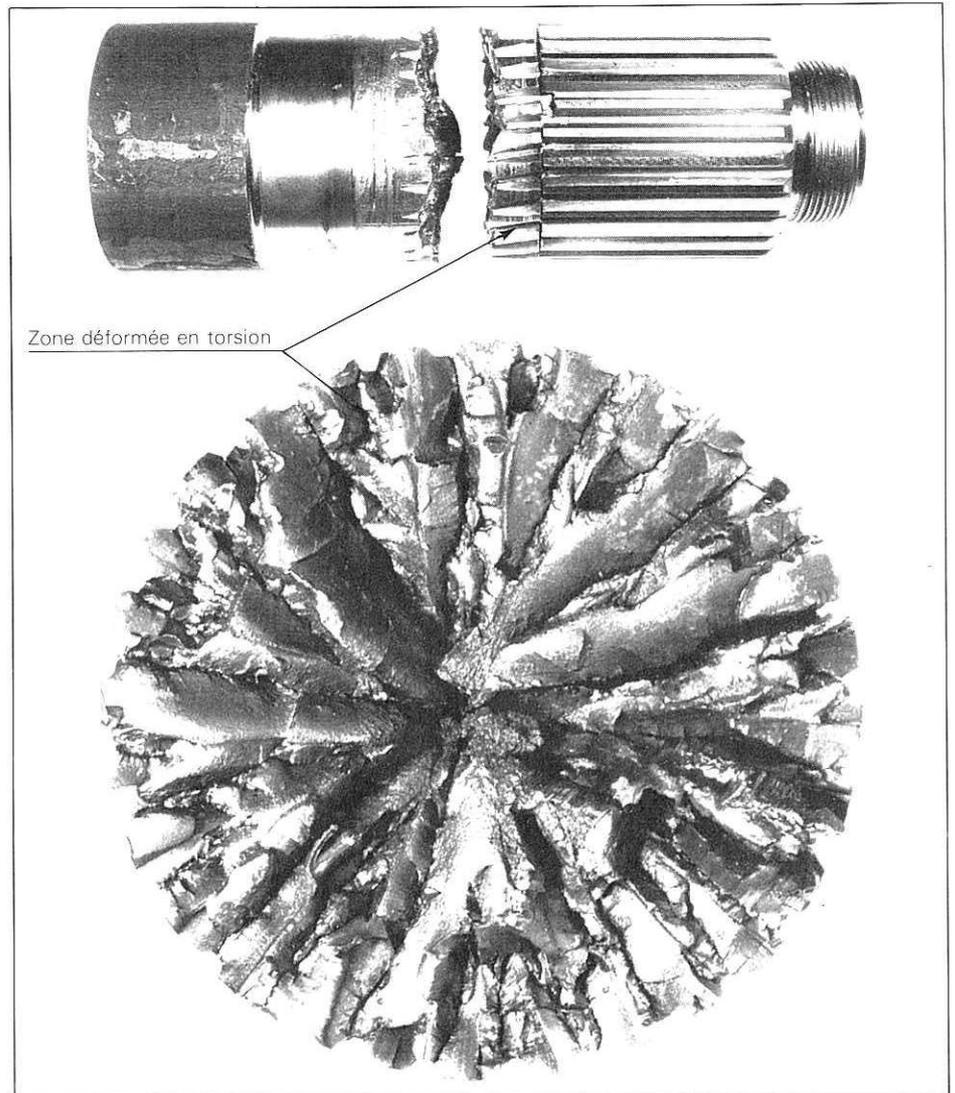
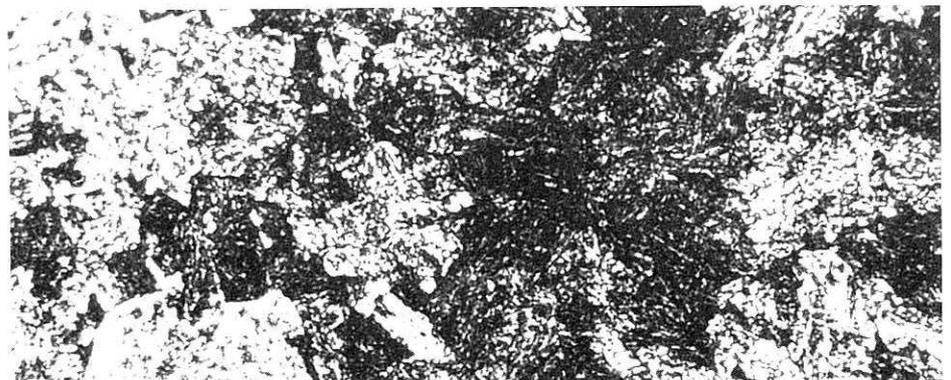
La rupture affecte l'extrémité côté roue de l'arbre à la limite de la partie emmanchée.

L'examen de la pièce révèle une déformation importante en torsion de la zone de rupture.

Le faciès de la cassure qui présente des facettes inclinées à 45° est caractéristique des ruptures d'arbre cannelé développées en fatigue sous sollicitation de torsion répétée, normale pour ce type de pièce.

L'amorçage s'effectue à la base de chaque cannelure où l'on note un angle vif et un usinage grossier.

La structure d'allure bainite-perlitique est en bande.

Sa dureté est de 310 HV₃₀ soit environ 1 000 MPa.

× 500 attaque Nital.

Causes	Remèdes
Déformation sous l'effet du chargement en service.	Diminuer la contrainte de service par une modification de conception.
+	
Usinage des cannelures.	Augmenter les caractéristiques du matériau.
↓	
Amorçage de la fissuration.	Soigner l'usinage des cannelures.

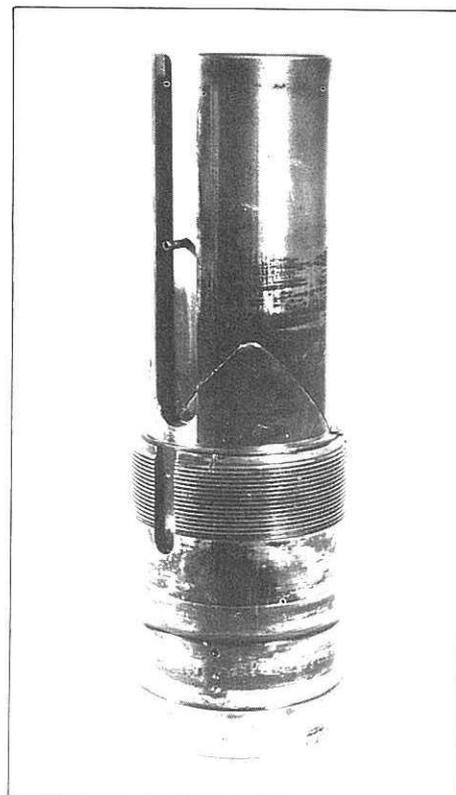
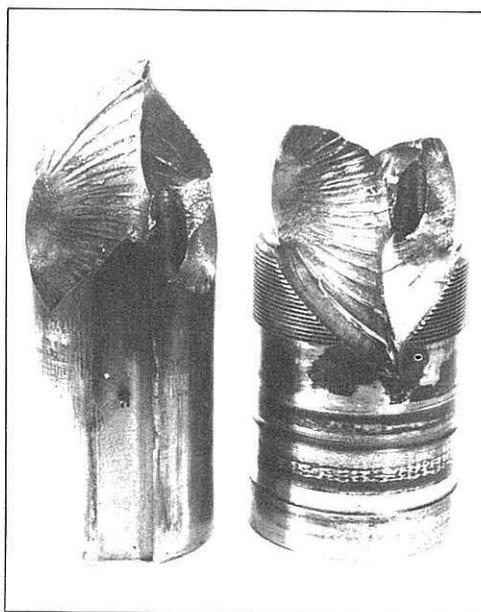
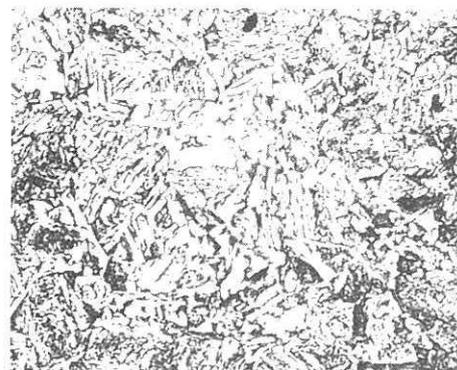
Le faciès présente deux zones de fissuration progressive inclinées à 45° sur l'axe de rotation.

Ces zones sont marquées de nombreuses lignes radiales convergeant vers les amorces situées en surface au droit des traces de fretting qui ont favorisé l'amorçage.

Cette configuration est caractéristique d'un développement sous sollicitations de torsions alternées avec surcharge modérée.

Ces examens révèlent une structure de temps revenu de dureté 290 HV conforme pour la nuance d'acier considérée.

× 200 Attaque Nital

Causes	Remèdes
<ul style="list-style-type: none">- Défaut de fonctionnement de l'installation- Fretting corrosion provoqué par un montage glissant de l'arbre dans le volant	<ul style="list-style-type: none">- Veiller au bon fonctionnement de l'installation- Réaliser un montage par frettage à froid de l'arbre dans le volant
