Pignon extérieur de pompe à huile

par G. Baratto, J.-J. Guérin et J. Mongis
(CETIM, Etablissement de Senlis)

Arbres à épaulements rapportés

Tige de soupape

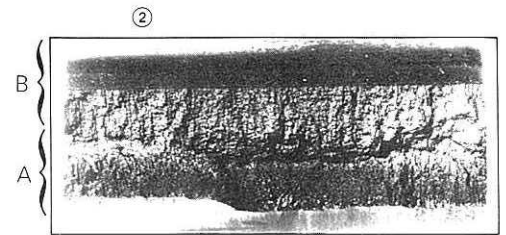
Le pignon présente des fissurations « passant » par chacun des angles des fonds de sa denture (voir dessin ①). L'aspect macrographique des ruptures (naturelles ou provoquées en laboratoire) révèle deux zones : une zone B, d'aspect noirâtre et une zone A, plus interne, d'aspect brillant. (Voir cliché ②).

Aspect macrographique des ruptures (vue de côté)

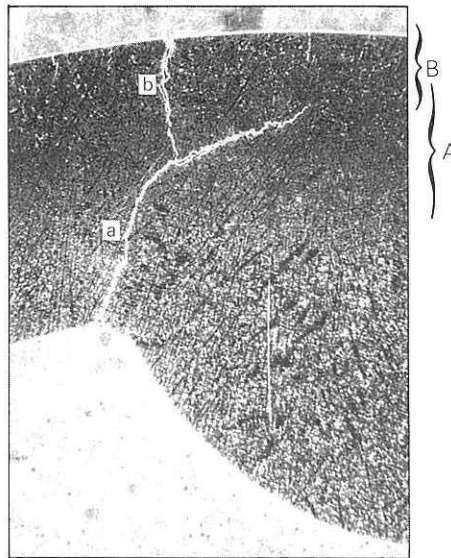
- Une coupe transversale du pignon au niveau de fissurations non ouvertes révèle que les zones A et B sont le résultat de la rencontre de deux fissures a et b. Leur disposition montre clairement que la première a précédé et arrêté le développement de la seconde (Cliché ③).
- Les faciès microfractographiques des zones A et B montrent une forte oxydation du plan de fracture B ainsi que des striations de fatigue sur le plan de fracture A (Clichés ④).
- Enfin des examens micrographiques et un profil de microdureté ont mis en évidence une trempe de la fonte vers le diamètre extérieur du pignon. (Courbe ⑤).

Section transversale du pignon

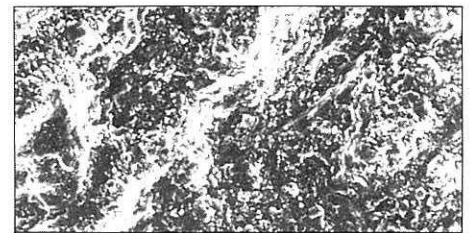
zone B
Electrons secondaires au microscope électronique à balayage

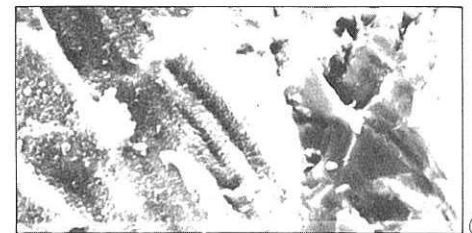
zone A
Electrons secondaires au microscope électronique à balayage

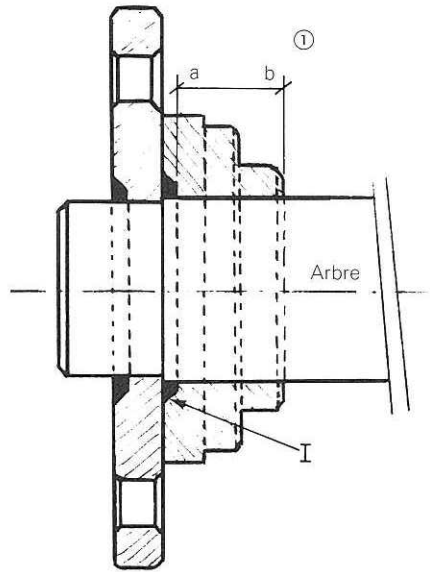
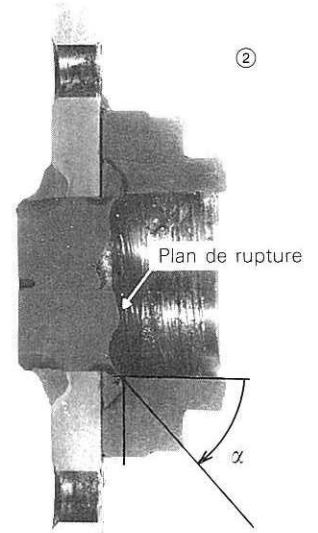
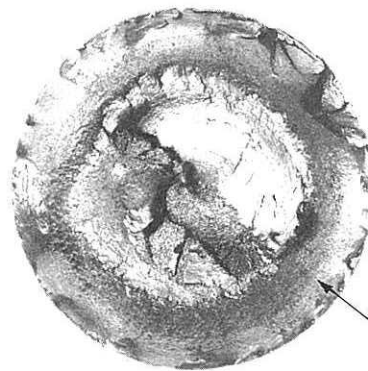
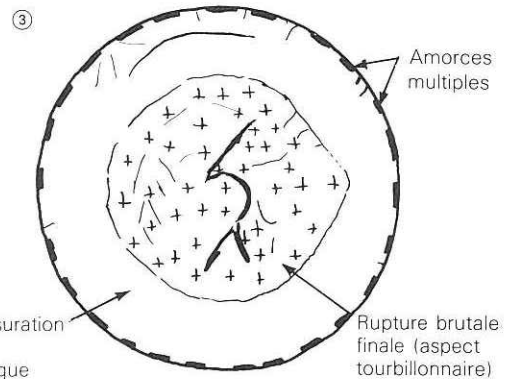
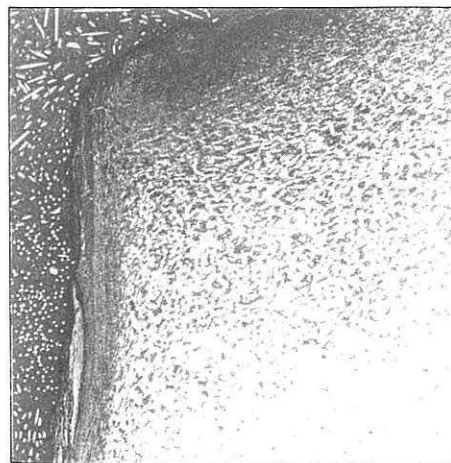
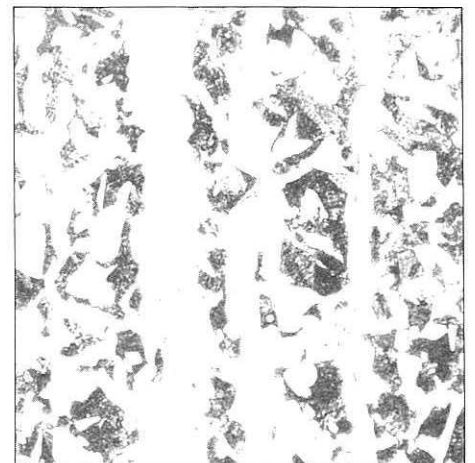
Rupture par fatigue d'arbres de machines au niveau d'épaulements rapportés par soudage sur une de leurs extrémités sans serrage (voir dessin ① et section macrographique ②).

Toutes les ruptures sont imputables à des phénomènes de fissuration par fatigue des arbres (zone soyeuse à grain fin, externe). Les amorces sont multiples, en périphérie ; c'est la preuve de sévères concentrations de contraintes à leur niveau. Les fissures se sont développées sous l'effet des contraintes de flexion rotative comme l'atteste leur angle de pénétration vers l'axe (α), différent de 90°. Enfin la rupture finale présente un aspect tourbillonnaire : elle s'est donc produite sous l'effet des sollicitations de torsion dont le niveau moyen est tout de même relativement élevé (surface de rupture brutale assez importante par rapport à celle de la zone de fatigue).

L'examen macrographique de la section axiale des épaulements ② et l'examen micrographique des zones d'amorçage ④ montrent que les fissurations se sont initiées aux points I de fin de soudure des épaulements sur l'arbre. Cela signifie que la zone a-b (dessin ①) n'a pas eu d'effet de renforcement de la section de l'arbre ; Au contraire elle s'est comportée comme une pré-fissuration favorisant les concentrations de contraintes aux points I. A ceci s'ajoutent des effets néfastes de trempe sous cordon de l'acier.

Causes de l'avarie	Remèdes
<ul style="list-style-type: none"> - Conception favorisant les concentrations de contraintes. - Surcharges accidentelles. - Acier difficile à souder (risque de fissuration). 	<ul style="list-style-type: none"> - Fabrication d'un arbre épaulé - forgé d'un seul tenant ou emmanchement serré. - Respect et bons réglages des sécurités de la machine.

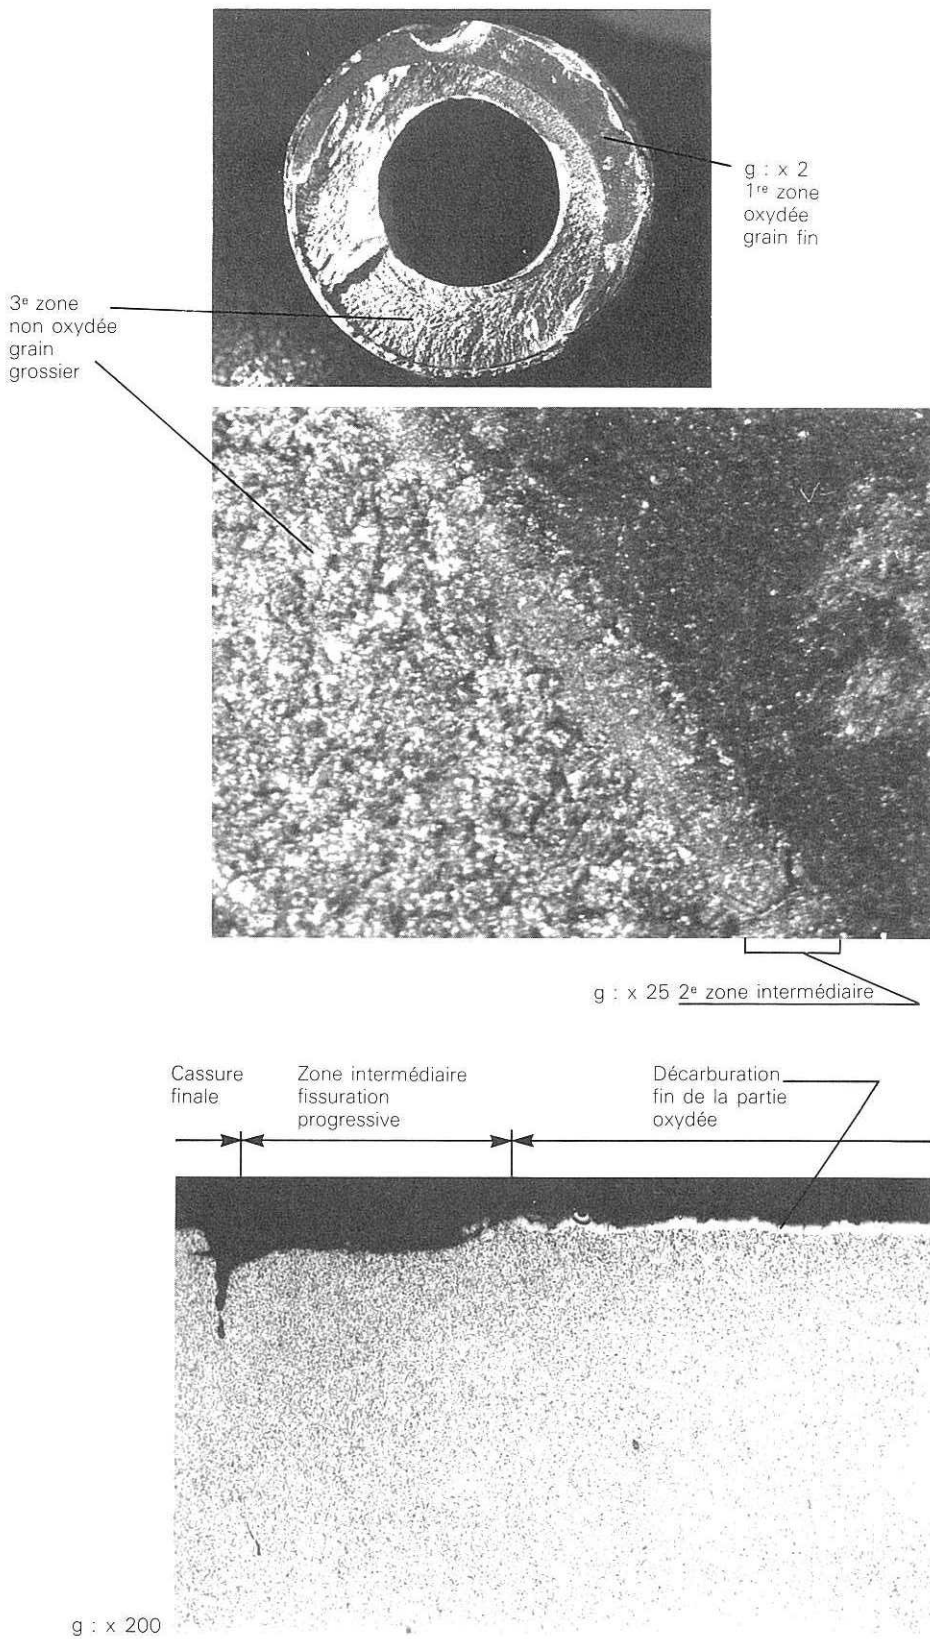
- A partir de l'extérieur, et ceci sur environ la moitié de la périphérie, une 1^{re} zone oxydée à grain fin.
Le degré d'oxydation est uniforme sur toute cette partie de la rupture.
- Une deuxième zone intermédiaire non oxydée, d'environ 0,3 mm de large qui présente un grain très fin et qui est caractéristique d'une fissuration progressive en fatigue.
Amorcée sur la première zone, cette partie de la cassure doit correspondre aux 17 heures de service.
- Une troisième zone non oxydée qui occupe une partie importante de la section transversale, comportant un faciès du type semi-fragile avec quelques chevrons. Elle constitue la cassure finale brutale.

Cet examen fait apparaître la fin de la zone oxydée qui s'accompagne d'une décarburation d'environ 1,5/100 mm, la zone intermédiaire et le début de la 3^e zone de cassure finale.

La zone oxydée et décarburee correspond à une fissuration antérieure à la mise en service. La décarburation s'est produite lors des montées successives en température mises en œuvre dans la gamme de fabrication de la tige de soupape. C'est à partir de ce défaut que s'est amorcé un phénomène de fatigue relativement court conduisant à la rupture finale brutale.

Causes	Remèdes
Fissure préexistante.	Contrôle non destructif en cours de fabrication.

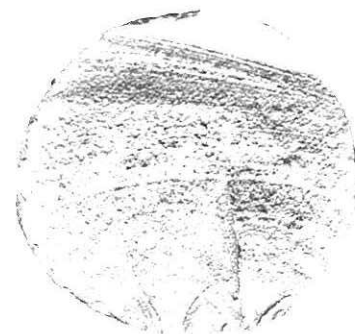
Fig. 2
Rupture de l'embout de hauban
g : × 3

— La cassure de l'embout de hauban présente deux zones très caractéristiques d'une rupture par fatigue en flexion répétée (fig. 2 et schéma correspondant) :

- une zone légèrement oxydée et relativement lisse qui correspond au phénomène de fissuration progressive en fatigue,
- une deuxième zone plus brillante qui constitue la rupture finale brutale.

La zone de fissuration progressive est marquée de nombreuses lignes d'arrêt qui correspondent aux positions successives du front de fissuration et dont la courbure permet de localiser l'amorçage au niveau de l'intrados du cintre de la pièce.

La présence de lignes radiales indique que la fissuration s'est initiée à partir de plusieurs amorces.

Causes	Remèdes
Nombreuses irrégularités de surface constituant des sites d'amorçage de fissures.	Prévoir un traitement de surface mécanique dans la gamme de fabrication, pour éliminer les éventuels défauts superficiels.
L'existence de plusieurs cassures de fatigue sur différentes pièces d'un même ensemble (embouts et fils) permet de supposer que toutes ces pièces étaient surchargées suite à une mauvaise utilisation (réglages inadaptés conduisant à une tension trop élevée) ou à un problème de conception (sous dimensionnement de l'ensemble, sous estimation des contraintes de flexion).	Reconsidérer la conception du système de fixation des haubans sur le mât de façon que les embouts de haubans et les câbles (dans les zones de sertissage) soient sollicités uniquement en traction.

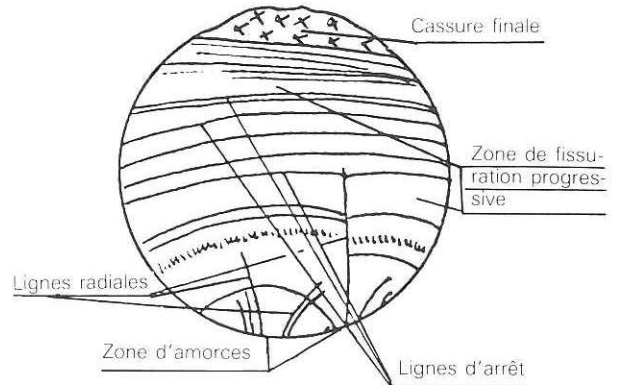
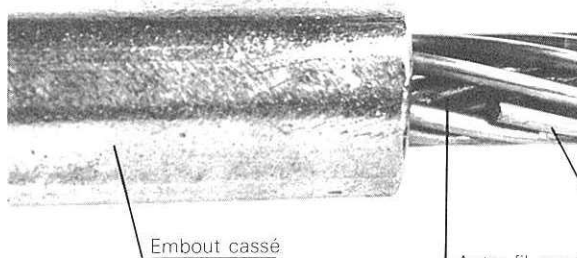
Fig. 3
g : × 2

- Les deux fils du câble rompus comportent également des ruptures typiques d'un phénomène de détérioration en fatigue (fig. 3, 4 et schéma correspondant).
