Cassures sur un lot de vis

par R. Glain

(CETIM, Etablissement de St-Etienne)

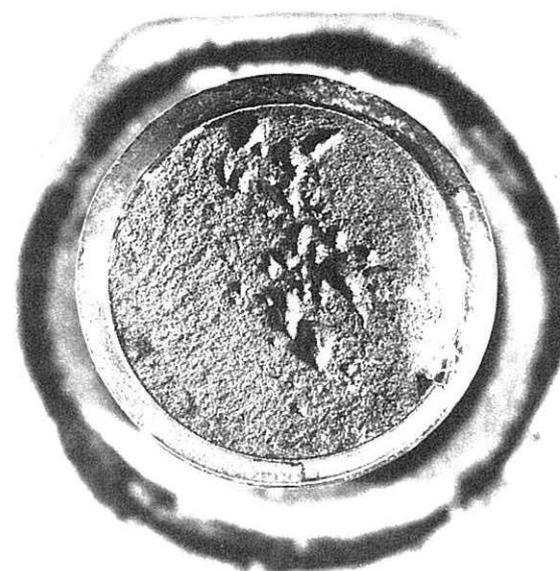
Les cassures présentent un faciès à grains de rupture brutale semi-fragile.

L'orientation des lignes radiales montre que les ruptures s'initient à fond de filet.

Vue d'une cassure

Causes de l'avarie	Remèdes
— Rupture différée due à une fragilisation par l'hydrogène introduit par le décapage acide sur un acier à haute résistance.	— Surveiller l'opération de décapage : <ul style="list-style-type: none"> • durée • composition (teneur en inhibiteurs).

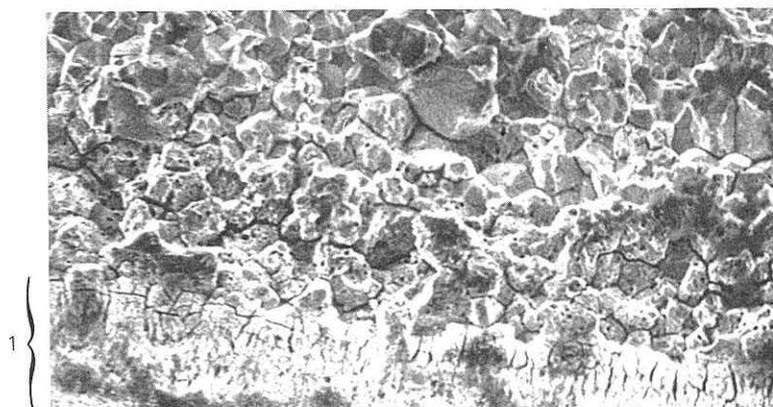
Au microscope électronique à balayage (MEB), le faciès de rupture immédiatement sous le revêtement présente une zone corticale d'aspect intergranulaire très marqué, sur une épaisseur de 0,25 mm environ.

Le restant du faciès de rupture est de type ductile. L'ensemble est caractéristique d'une fragilisation superficielle des vis.

1 : Revêtement de zinc.

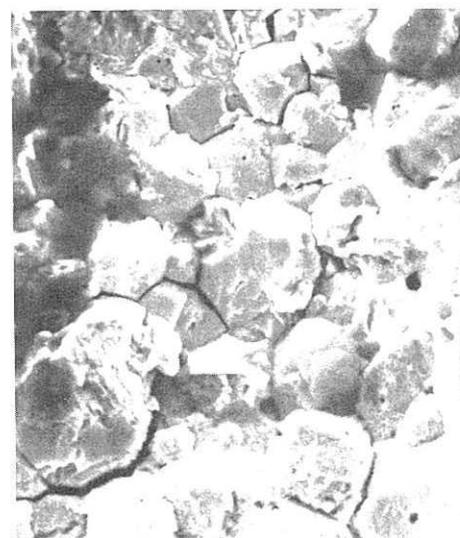
Détail de la zone de rupture intergranulaire montrant des grains déchaussés.

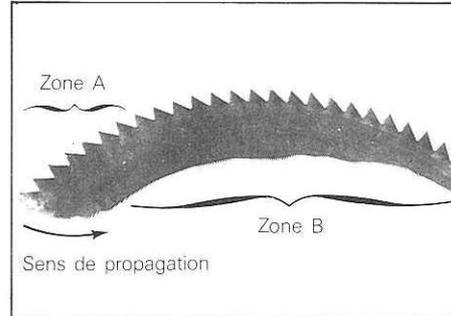
Fig. 1

Rupture brutale en service d'une scie circulaire à bois (fig. 1).

Causes de l'avarie	Remèdes
- Rupture provoquée par la présence d'incrustations d'acier dans la bille de bois sciée.	- Attirer l'attention des utilisateurs sur le danger potentiel dû à la présence d'incrustations métalliques dans les pièces de bois à scier.

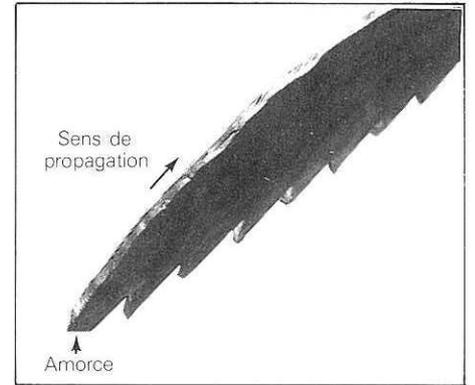
Fig. 2

- une zone A (fig. 2) caractéristique d'une déchirure par saccades depuis l'amorce de la rupture située au pied d'une dent ; elle se propage approximativement suivant un rayon qui s'incurve progressivement vers la tangente.
- une zone B (fig. 3) siège de la rupture finale brutale se développant suivant un arc de cercle sous l'effet des contraintes de traction.

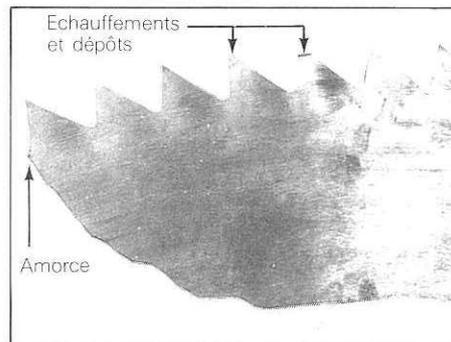
Fig. 4

Par ailleurs, on relève des traces d'échauffement et de dépôts métalliques sur certaines dents (fig. 4) et plus particulièrement sur la dent au pied de laquelle s'amorce la rupture.

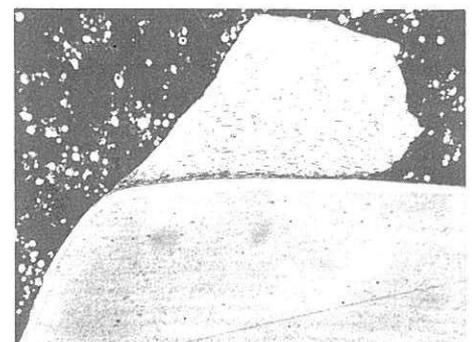
Fig. 5

Le dépôt métallique correspond à un acier ferrito-perlitique de nature totalement différente de celle de l'acier de base de la lame, dont la structure martensitique revenue et la dureté (45 HRC) sont satisfaisantes (fig. 5). On relève, en surface du bord d'attaque, une couche blanche constituée de martensite non revenue occasionnée par l'affûtage de la lame.

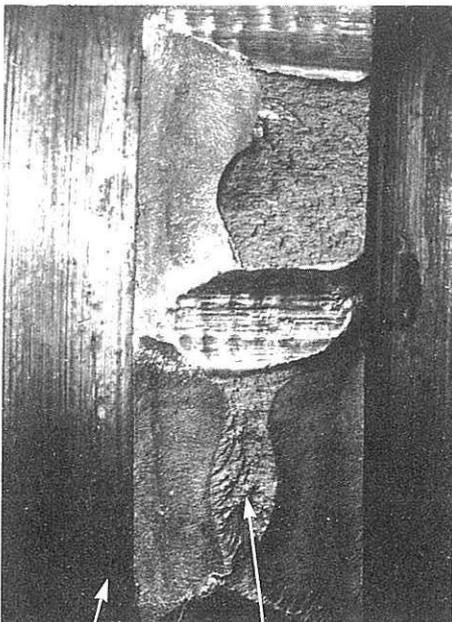
Fig. 1

Les ruptures sont localisées à la base des dents. Leur faciès présentent des zones d'aspect différent (Fig. 1).

Les premières d'aspect lisse et coloré sont caractéristiques des tapures de trempé.

Tapures

Cassures brutales

Les secondes au relief ligneux dit en « bois pourri » sont typiques d'un développement brutal.

Les ruptures qui affectent les pignons se sont produites sous les sollicitations normales de service à partir de tapure de trempé générées lors du traitement des pièces.

Causes de l'avarie	Remèdes
<ul style="list-style-type: none"> - Nuance d'acier non prévue au plan. - Profil de trempé incorrect (décentrement) - Dureté trop élevée liée à la forte teneur en carbone de l'acier 0,53 % au lieu de 0,35 % pour l'acier prévu. - Paramètre de traitement non adapté à l'acier traité. 	<ul style="list-style-type: none"> - Utiliser l'acier prévu au plan (35 CD 4) et appliquer le traitement 1,5 mm sous le pied de denture. - L'emploi de l'acier 45 MFV 6 (acier à dispersoïdes) peut être conservé en optimisant les paramètres de traitement.

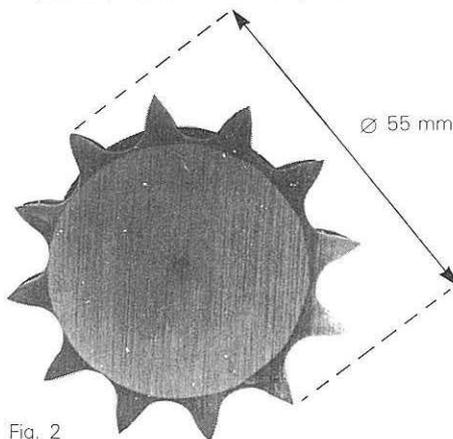
Fig. 2

Cet examen révèle la trempé superficielle qui affecte la denture de façon très irrégulière. Le traitement est décentré par rapport à l'axe de la pièce. Dans certaines zones, il n'affecte pas le pied de denture (fig. 2).

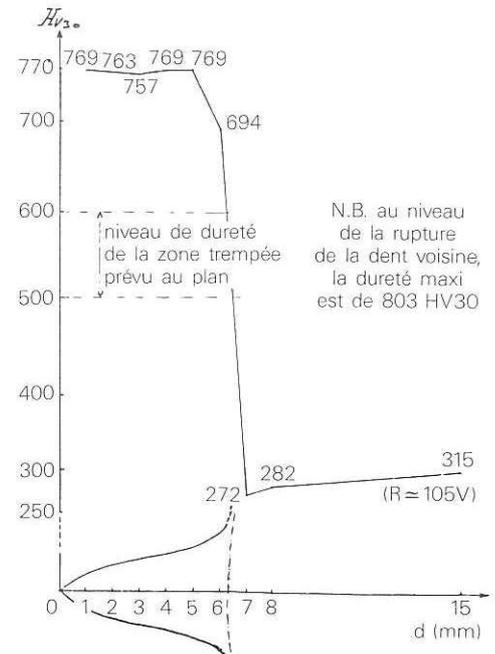
Ces mesures révèlent un niveau très élevé à cœur des dents (environ 800 HV) et une transition brutale à la limite du traitement superficiel.

La dureté moyenne à cœur est de 315 HV (Fig.3).

Fig. 3. Filiation de dureté Vickers 30 kg selon l'axe d'une des dents arbre repère

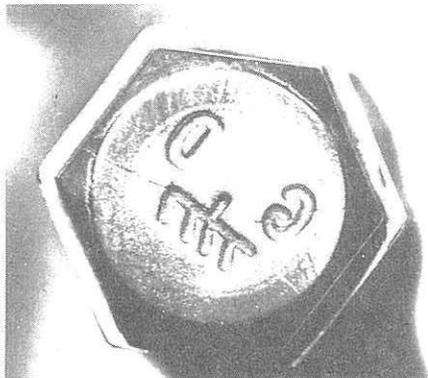
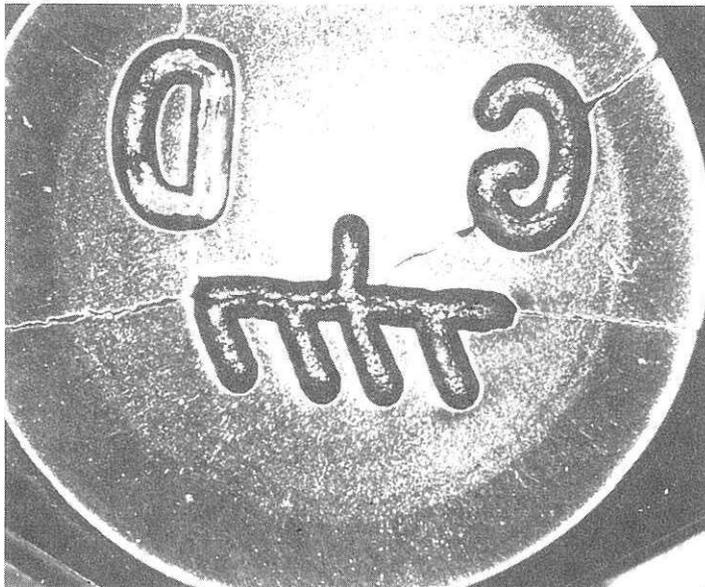
L'examen à la loupe binoculaire des fissurations révèle qu'elles passent, sur une partie de leur trajet, par les fonds des gravures dont l'aspect est très rugueux (fig. 1 et 2). Ceci peut être dû, en partie, aux effets de concentration de contraintes qu'ils engendrent.

Causes de l'avarie	Remèdes
<ul style="list-style-type: none"> • Les structures superficielles en fonds de gravures ont engendré des contraintes résiduelles néfastes à la tenue de l'outil, dans des zones qui sont de plus le siège de concentrations de contraintes en service. 	<ul style="list-style-type: none"> • Ajuster convenablement les paramètres de l'usinage des gravures par électro-érosion (durées d'impulsions < 50 μs en ébauche, puis finition suffisamment longue avec durée d'impulsions < 10 μs (*)). • Réaliser le revenu final vers 550 °C.

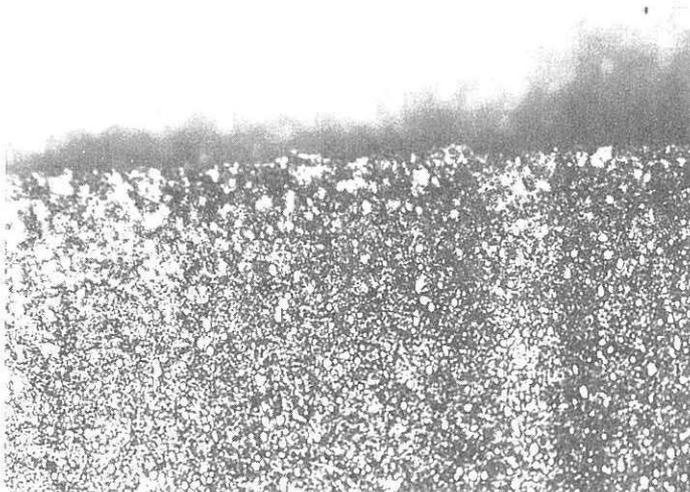
Fig. 3

- **Analyse chimique** : l'analyse n'a révélé aucune anomalie. L'acier répond bien aux spécifications, sur produit, de la nuance Z 85 WDCV 06-05-04-02 (ou 6-5-2).
- **Dureté** : à cœur on a relevé une dureté de 59,1 HRC. C'est relativement faible pour la nuance concernée.
- **Structure métallurgique** : à cœur, et jusqu'en extrême surface en zone plane, la structure, parsemée de fins carbures non

redissous, est martensitique et fortement revenue (fig. 3). Ce dernier point explique le faible niveau de dureté mais ce n'est pas une anomalie vis-à-vis du cahier des charges.

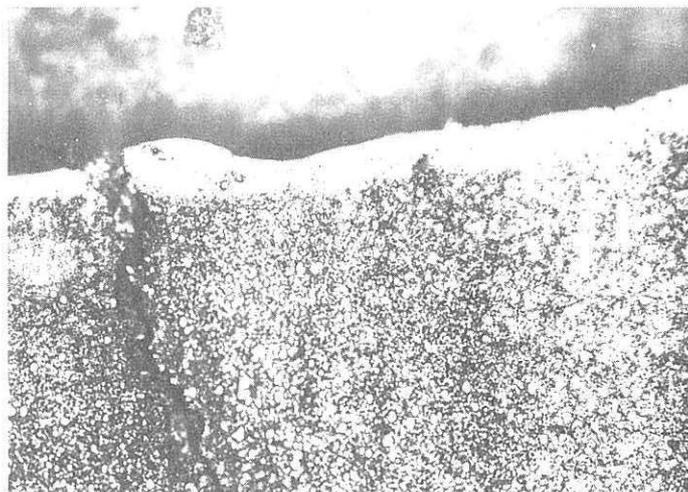
Fig. 4

En fonds de gravures (fig. 4), on relève, en extrême surface, une couche non attaquée caractéristique d'une retrempe localisée imputable à un échauffement superficiel intense suivi d'un refroidissement rapide. Elle trouve son origine dans les conditions d'usinage des gravures par électro-érosion.
