# Arbre de machine à scier le marbre

par P. Filippucci

(CETIM, Etablissement de St-Etienne)

## Nature de l'avarie

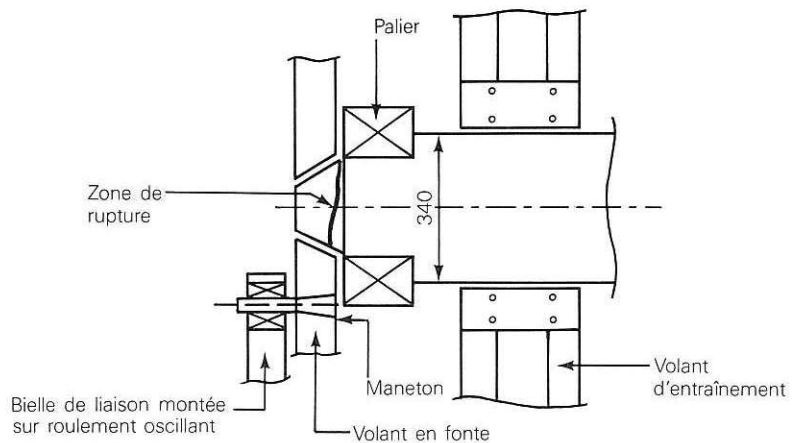
Fig. 1

Rupture en service de l'arbre au ras de la partie conique réparée par rechargement (voir fig. 1).

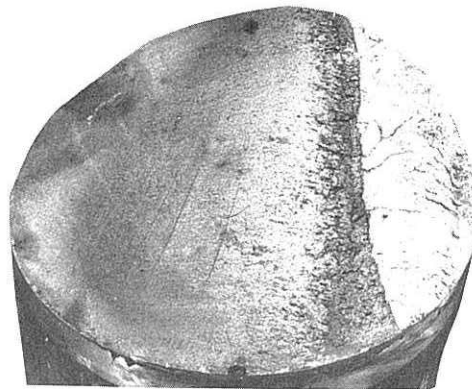
Fig. 2

L'aspect du faciès, comme le montrent les figures 2 et 3, est caractéristique d'une rupture de fatigue avec une zone de fissuration progressive d'aspect soyeux (zone I) présentant de nombreuses lignes d'arrêt et une zone de rupture finale d'aspect granuleux (zone II). Le site d'amorçage de la fissuration progressive se trouve au ras du rechargement, sur le grand diamètre de la partie tronconique de l'arbre, dans une zone où l'état de surface de l'arbre est très mauvais.

Vue de la cassure

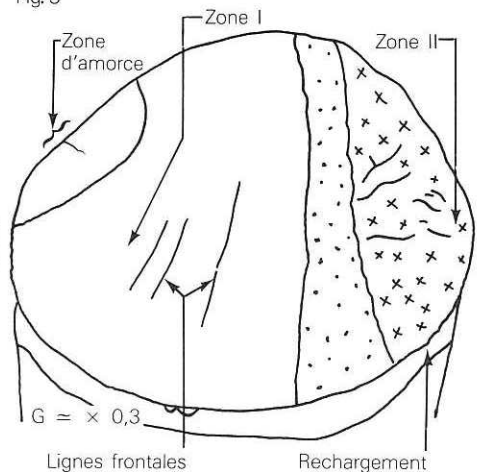
Fig. 3

Surface de la cassure

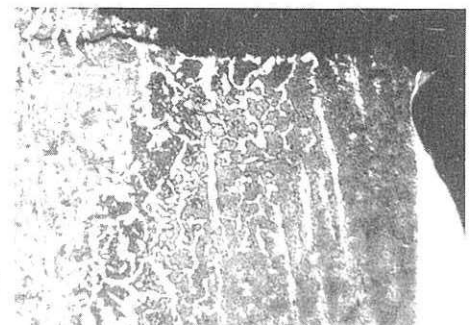
Fig. 4

Une coupe micrographique passant par le site d'amorçage met en évidence sous le rechargement une zone trempée d'épaisseur 0,1 millimètre (voir fig. 4) correspondant au faciès intergranulaire observé par examen microfractographique.

La résistance à la traction du matériau de base déterminée sur éprouvette normalisée est égale à  $605 \text{ N/mm}^2$ ; l'acier est donc conforme à un A 60. La dureté dans la couche trempée est de 580 HV 1.

Zone trempée Rechargement

Causes de l'avarie	Remède
- Trempe sous cordon engendrée par le rechargement.	- Réaliser un préchauffage avant rechargement.
- Présence de contraintes de tension dues à cette trempe.	- Améliorer l'état de surface de la zone incriminée.
- Fragilité de l'acier dans la zone trempée.	- Réaliser un recuit de détentionnement après rechargement.
- Mauvais état de surface de la partie réparée.

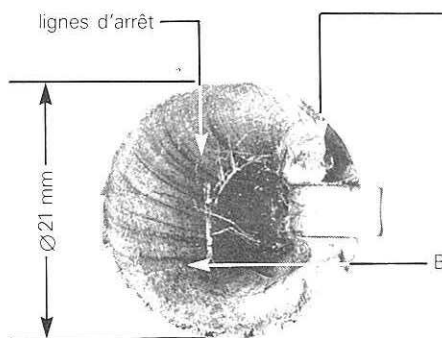
Fig. 1

Le faciès est caractéristique d'une rupture en fatigue (présence de ligne d'arrêt) développée sous sollicitation de torsion répétée (rupture en grande partie hélicoïdale inclinée à 45°) (Fig. 1) :

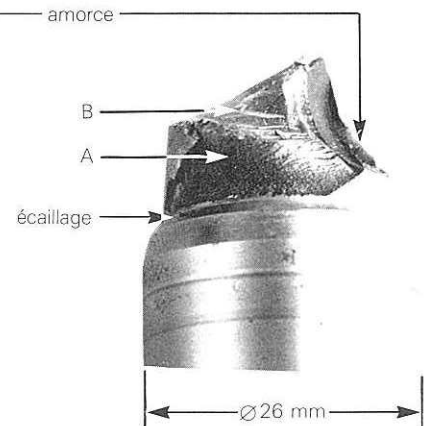
Fig. 2

- l'amorce se situe à l'extrémité de la rainure de clavette sur la face d'appui conique. (Fig. 2) ;
- la propagation de la fissure est d'abord tangentielle (en A) avec écaillage de la couche cémentée puis se poursuit en torsion (en B) jusqu'à la rupture finale située sur la face de la rainure de clavette opposée à l'amorce.

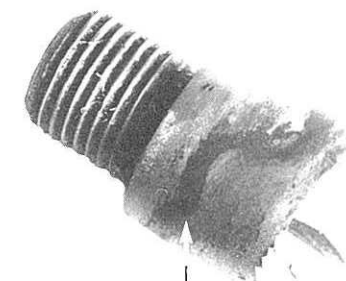
Fig. 3

L'examen visuel de la partie conique de l'arbre révèle un marquage irrégulier (du type fretting) dû à un défaut de portage (Fig. 3).

Marques sur la partie conique

Ici le défaut de portée a entraîné d'une part une surcharge au serrage qui a provoqué l'écaillage de la couche de cémentation, et donc l'amorçage de fissuration et d'autre part le report de la plus grande partie des efforts sur la rainure de clavette.

Causes de l'avarie		Remèdes
- Mauvaise portée pignon	} Effort sur la clavette	- Contrôle métrologique des portées coniques des deux pièces antagonistes.
- Serrage trop important du pignon sur l'arbre.		
- Ecaillage de la couche cémentée.		- Déterminer le couple maxi de serrage et l'appliquer à l'aide d'une clé dynamométrique.
- Amorçage de la fissuration progressive.		- Augmenter éventuellement la profondeur de cémentation de l'arbre.
- Rupture en torsion

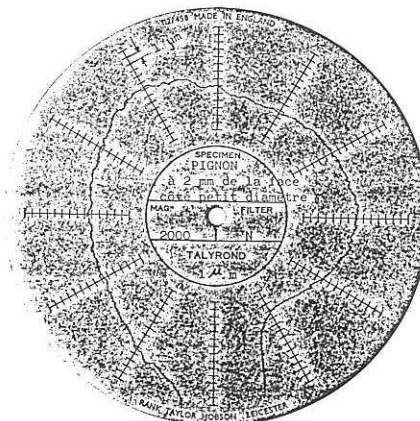
Contrôle métrologique : des relevés métrologiques ont été effectués sur la partie conique d'un arbre et d'un pignon neuf. Ces examens ont mis en évidence un défaut de circularité de la partie conique du pignon.

Défaut de forme relevé par circularité

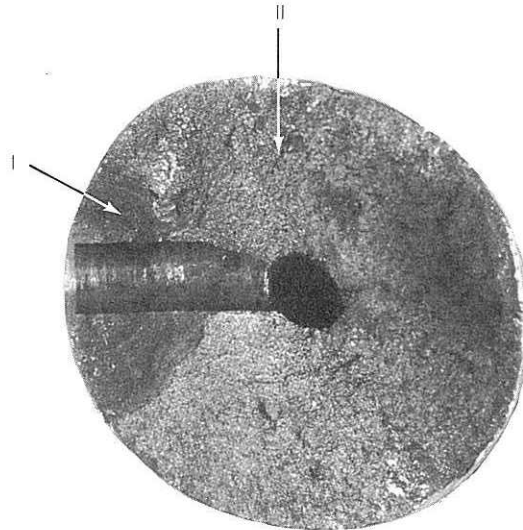
Fig. 1

La rupture de l'axe s'est développée selon un plan diamétral passant par le trou de graissage (fig. 1).

Le faciès de rupture est typique d'une fissuration par fatigue en flexion plane répétée (fig. 1).

- Une 1<sup>re</sup> zone (I) à grains fins d'aspect soyeux, située de part et d'autre du trou de graissage - avec présence de lignes d'arrêt - témoigne d'une propagation en fatigue.
- Une 2<sup>e</sup> zone (II) d'aspect grenu correspond à la rupture finale.

La surface importante de la seconde zone par rapport à la première témoigne d'un chargement relativement important ou d'une sensibilité élevée à l'entaille.

Causes de l'avarie	Remèdes
<ul style="list-style-type: none"> <li>- Présence en zone fortement sollicitée d'un trou de graissage.</li> <li>- Problème de jeu qui entraîne un effort dynamique sous l'effet des chocs répétés.</li> </ul>	<ul style="list-style-type: none"> <li>- Déplacer le trou de graissage.</li> <li>- Limiter les efforts (surcharges accidentelles).</li> <li>- Choisir un acier prétraité de caractéristiques plus élevées ou un acier à dispersoïdes.</li> <li>- Diminuer les jeux de fonctionnement pour éviter l'effet de choc.</li> </ul>

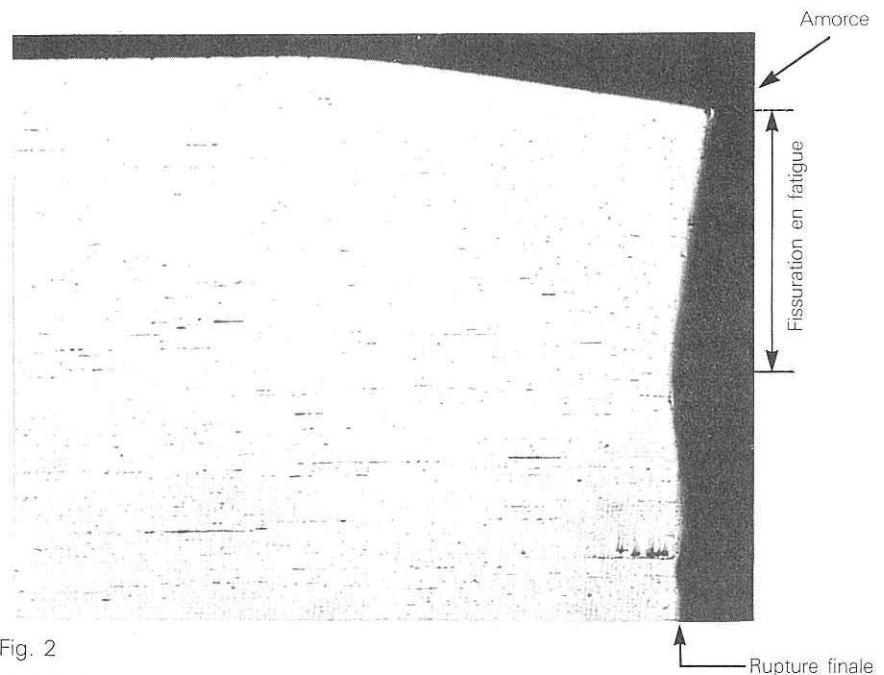
Fig. 2

L'examen macrographique sur coupe au voisinage immédiat de la cassure a mis en évidence un écrasement superficiel de l'axe au niveau du trou de graissage (amorce de rupture) témoignant d'une forte charge à ce niveau (fig. 2).

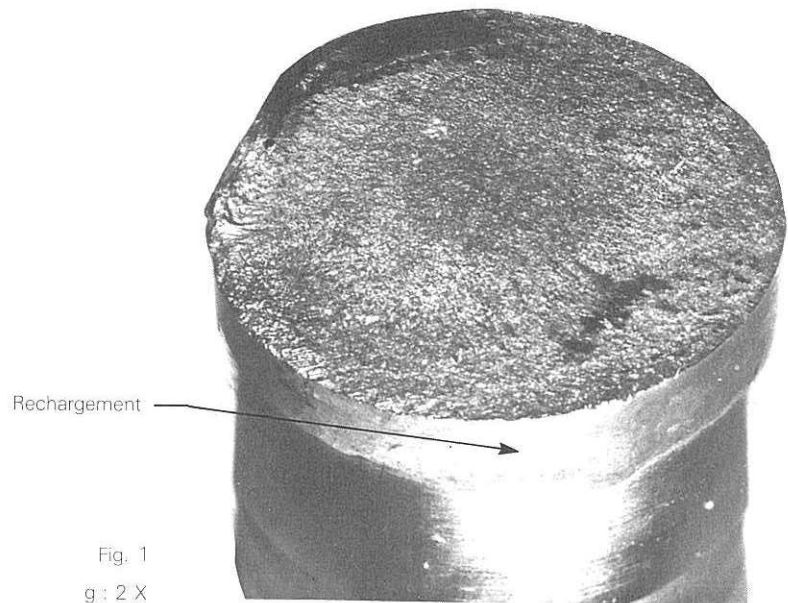
Fig. 1

Elle se développe perpendiculairement à l'axe de l'arbre (caractéristique d'un développement sous contrainte de flexion rotative sur arbre lisse) et présente un faciès d'aspect homogène qui ne révèle pas de signes susceptibles de définir avec certitude son mode de développement (figure 1).

Par contre, sur tout le pourtour de l'arbre limité par la cassure, on observe un rechargement effectué par soudure, réalisé vraisemblablement pour compenser une usure prématurée (zone de frottement avec le grain fixé). Il apparaît probable que ce rechargement constitue l'amorce de la rupture.

Causes de l'avarie	Remèdes
<ul style="list-style-type: none"><li>- Hétérogénéité du matériau (structure contraintes - défauts) apportée par une réparation (réalisée par soudure)</li><li>- Développement d'une fissure de fatigue sous l'effet de contraintes de flexion rotative.</li></ul>	<ul style="list-style-type: none"><li>- Améliorer la résistance à l'usure de l'arbre au niveau du frottement, par un traitement superficiel préalable, compatible avec la résistance à la corrosion.</li><li>- Si le rechargement est nécessaire, le réaliser avec les précautions d'usage (pré et post-chauffage, suivi d'un traitement de relaxation des contraintes.</li></ul>

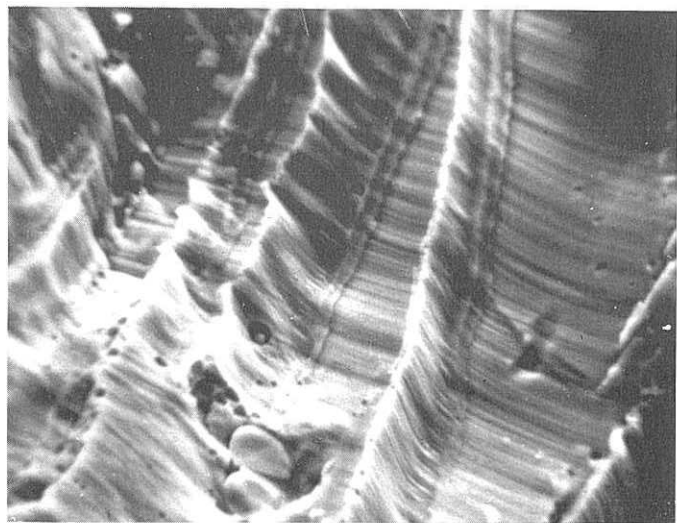
Fig. 2

Un examen au microscope électronique à balayage révèle un faciès microfractographique caractéristique d'un développement en fatigue (fig. 2).

Les stries visibles sur le cliché (caractéristiques de la dégradation en fatigue) sont les vestiges de chaque cycle de la sollicitation.
