RUPTURES D'ORGANES DE MACHINE :

cas des arbres épaulés-clavetés

par G. Perraudin
(CETIM, Senlis)

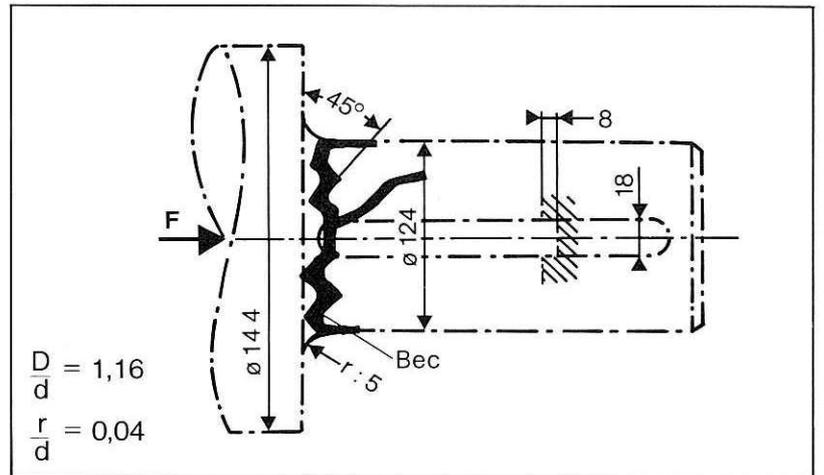
Schéma de localisation de la rupture

La rupture est localisée suivant le dessin ci-contre. Il existe dans ce congé de raccordement des sillons d'usinage qui n'améliorent pas la bonne tenue de la pièce en service. De la seule surface rompue, on remarque une fissure qui est orientée suivant un angle à 45° de la génératrice.

La zone I est caractéristique d'une fissuration qui s'amorce sur le coup d'outil localisé du congé de raccordement et progresse sous l'action de contraintes de torsion en formant des "becs" (voir schéma montrant le profil de la cassure).

Zone à grains fins qui correspond à la rupture finale. Cette zone présente encore des lignes d'arrêt. La géométrie plus tourmentée de ces lignes est imputable à la fissure radiale (intéressant l'angle vif de la clavette - voir cliché) orientée à 45° par rapport à la génératrice comme le montre le schéma.

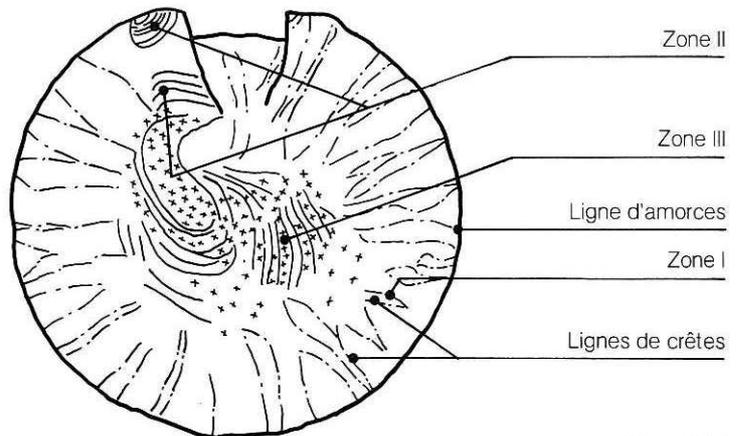
G x 0,7

La surface de cassure présente trois zones distinctes :

Zones de fissuration progressive d'aspect lisse et soyeux avec présence de lignes d'arrêt.

La zone II initiée à partir des fissures de la zone I progresse sous l'action de contraintes de flexion.

La présence de lignes frontales dans la zone de rupture finale indique que la pièce n'était pas surchargée et que la cause vraisemblable de la cassure est due aux concentrations de contraintes imputables à la juxtaposition locale des éléments suivants :

- changement de diamètre,
- rainure de clavette située dans une zone proche du congé de raccordement du changement de diamètre,
- usinage grossier du congé de raccordement.

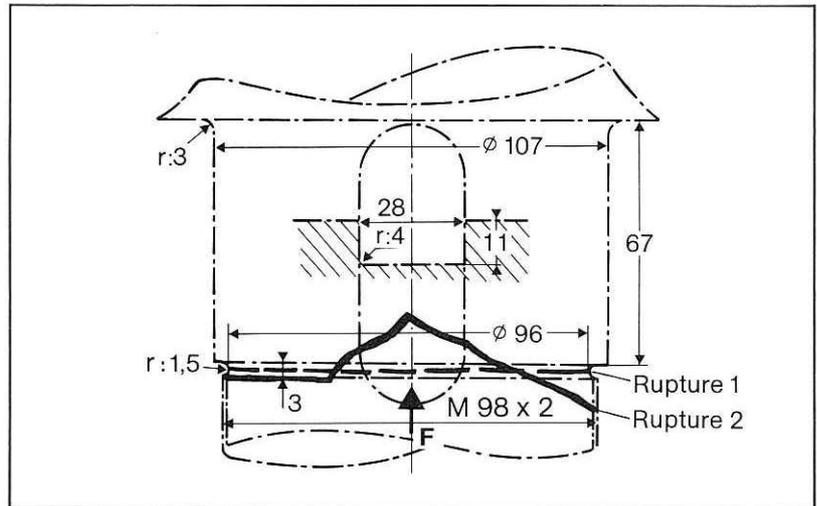
Schéma de localisation de la rupture

Le faciès de cassure caractéristique d'une rupture de fatigue présente deux zones lisses de fissuration progressive et une zone à grains fins.

Les zones de fissuration progressive sont diamétralement opposées mais c'est celle de la partie supérieure qui correspond à la dégradation initiale. Elle est située au débouché d'une gorge de dégagement de filetage et d'une rainure de clavetage.

On observe des lignes frontales qui entourent d'abord concentriquement l'amorce pour changer de sens de concavité.

La seconde amorce est apparue beaucoup plus tardivement et a pris naissance à fond de filet. C'est lorsque la première fissuration a atteint une phase de développement assez avancée qu'elle s'est propagée à son tour.

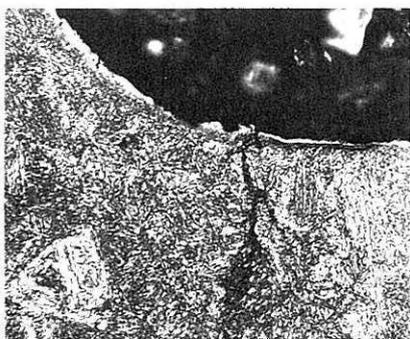
La coupe réalisée suivant un plan longitudinal de l'arbre dans la zone fileté montre une fissure amorcée à fond de filet qui progresse dans la matrice bainitique.

Examen micrographique suivant une coupe perpendiculaire à la cassure et passant par le diamètre fileté.

HV₁₀₀ = 280

Structure bainito-perlitique.
Fissuration perpendiculaire à l'axe du cylindre en fond de filet.
G x 500
Attaque Marble.

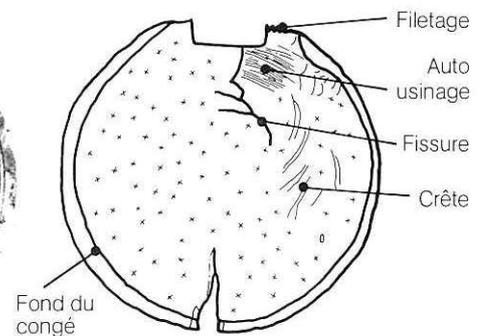
Les traces des ruptures sont représentées sur les schémas de ces planches après modification du positionnement de la rainure de clavetage. Les causes de ces ruptures sont à rechercher dans la réalisation de l'arbre qui a été fileté puis rechargé.

Ces fautes de réalisation, cumulées au phénomène de concentration de contraintes dû au changement de section et à la proximité de la rainure de clavette engendrent au démarrage et en cours de fonctionnement un taux de contraintes excessif.

Après changement de la position de la rainure de clavette.

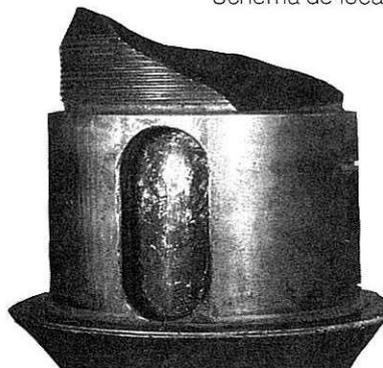
Profil de la rupture finale inclinée à 35° par rapport à l'axe de l'arbre sous des contraintes combinées de flexion et torsion.
Fissuration progressive.

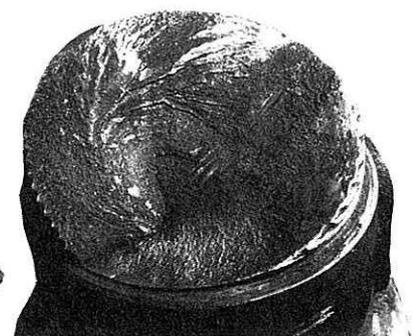
Rupture finale partiellement matée.

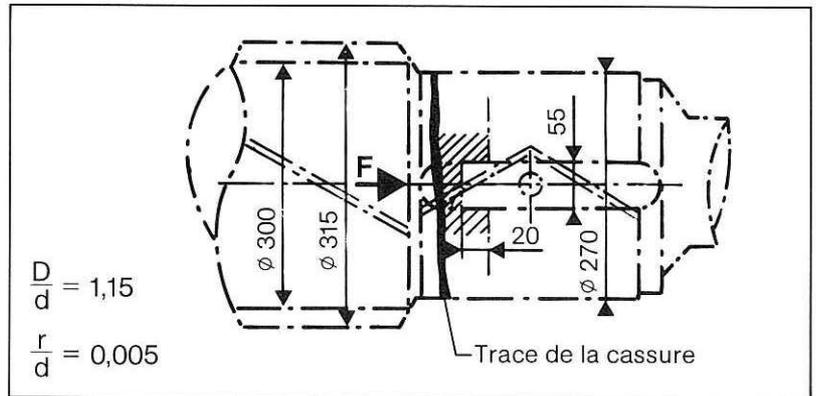
Schéma de localisation de la rupture

Le faciès de rupture est caractérisé par une zone d'aspect soyeux, sur laquelle on distingue les lignes d'arrêt et frontales (aspects classiques des ruptures par fissuration progressive), et une autre d'aspect granuleux correspondant à la rupture finale.

Les lignes d'arrêt indiquent que la fissuration progressive s'est initiée sur la face extérieure de l'arbre non loin de la rainure de clavetage (voir cliché).

De cette amorce, la fissure progresse sous l'action des contraintes combinées de flexion rotative et torsion cycliques.

Ceci explique pourquoi la rupture n'est pas dans un plan perpendiculaire à l'axe de l'arbre mais suivant une surface qui dans la zone de rupture finale s'incline légèrement.

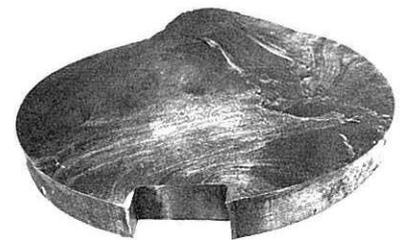
Amorce - Évolution du profil de la surface sous l'action des contraintes de torsion qui peu à peu deviennent prépondérantes.

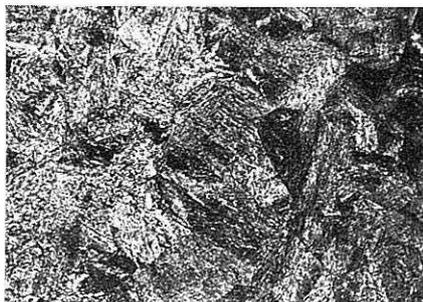
Examen micrographique réalisé suivant une zone proche de l'amorce.

Structure bainito-perlitique.

G x 200
Attaque Nital

L'examen micrographique met en évidence une structure bainite-perlitique dans la zone d'amorce. Cette structure est caractéristique d'un traitement de trempe et revenu.

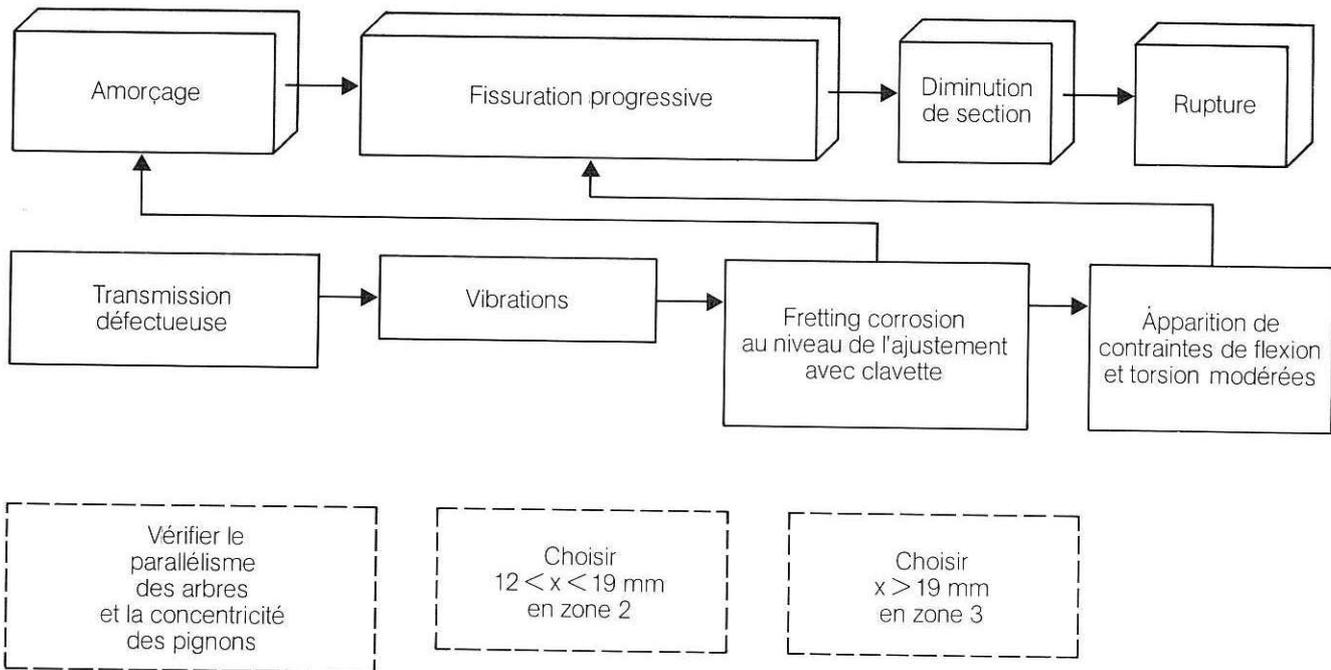
Schéma de la dégradation

Le profil géométrique de la rupture indique que les contraintes de flexion sont plus importantes que celles de torsion.
