Roue conique à denture Gleason

Vis de bielle

Axe de commande de vanne

Axe de poulie

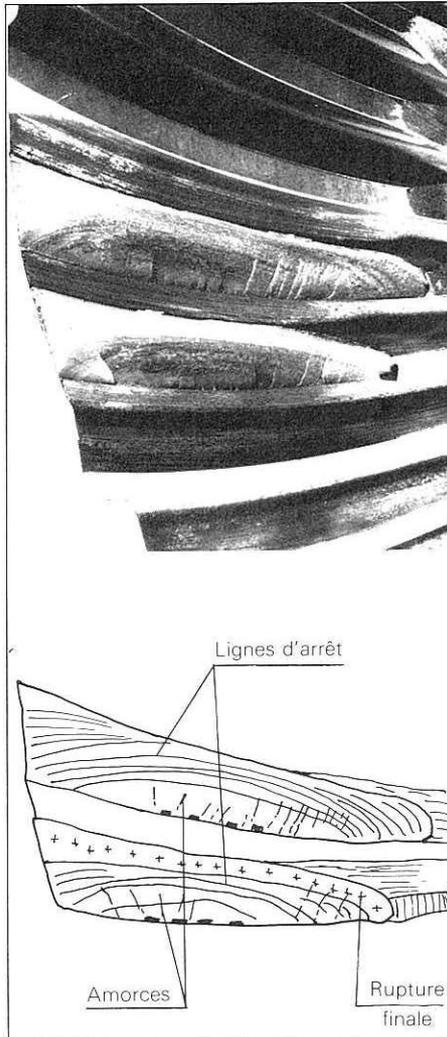
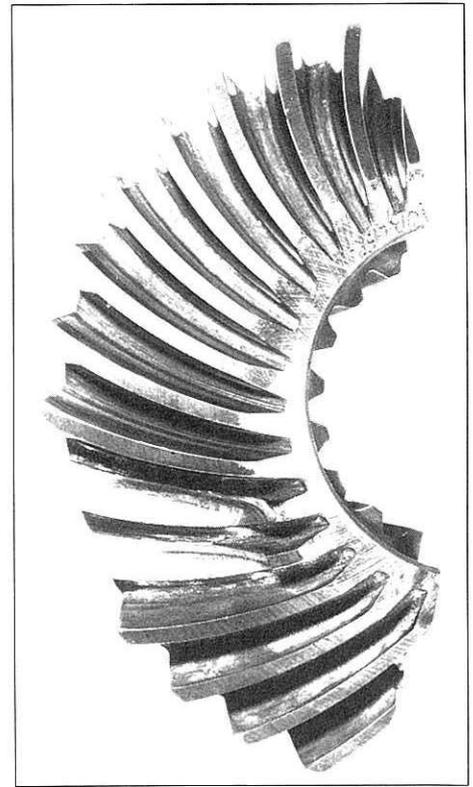
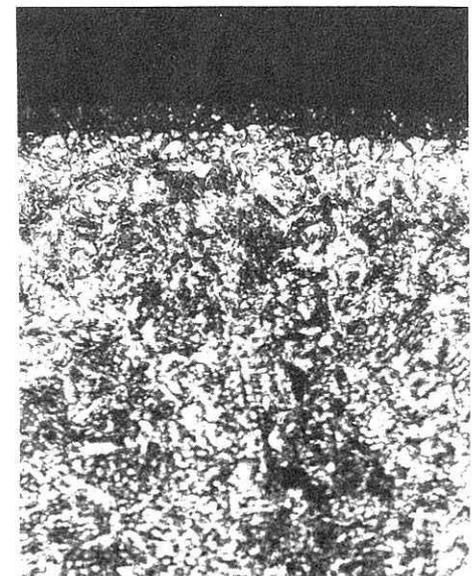
La roue présente deux dents rompues dont les faciès de rupture sont caractéristiques de fissurations progressives développées sous l'action de sollicitations cycliques en flexion répétée.

En effet on remarque des lignes d'arrêt concentriques aux amorces situées en pied de dent.

Un des faciès ne présente pas de zone de rupture finale à l'inverse du second.

Ceci indique que la roue était peu chargée et que l'une des dents s'est rompue en premier entraînant la rupture finale prématurée de la seconde.

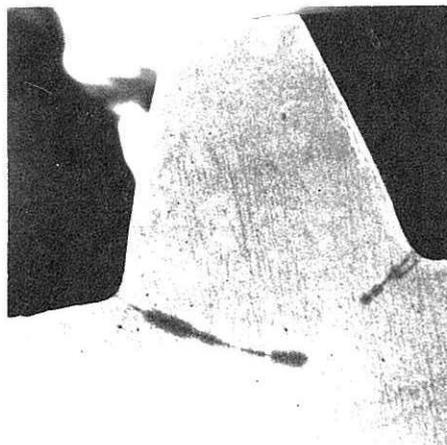
× 500 Attaque Nital

- toutes les dents sont fissurées en pied de dent ;
- la pièce présente un liseré superficiel perlitique occasionné par une oxydation lors des traitements thermiques ;
- la structure et la dureté à cœur sont conformes à la nuance d'acier et aux caractéristiques mécaniques demandées.

Causes	Remèdes
Oxydation superficielle lors des traitements thermiques.	Surveiller les atmosphères de traitements thermiques.

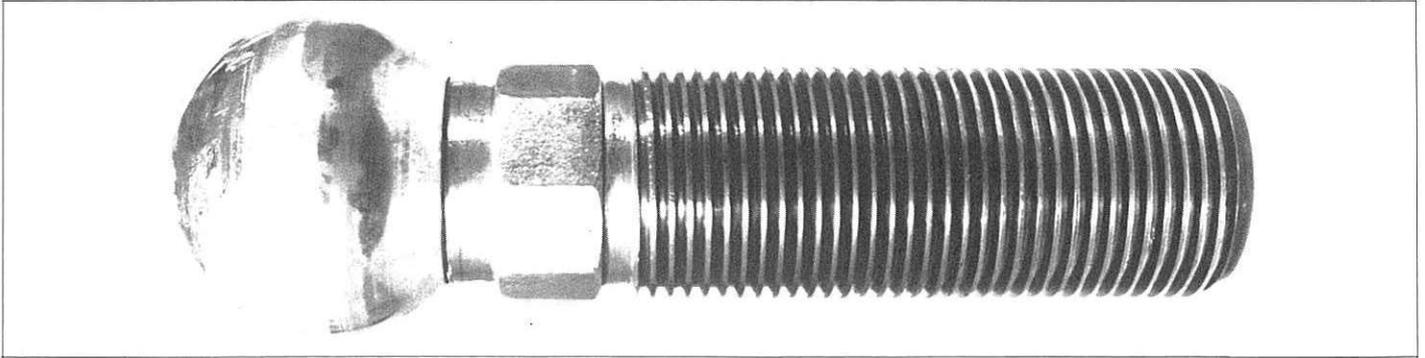
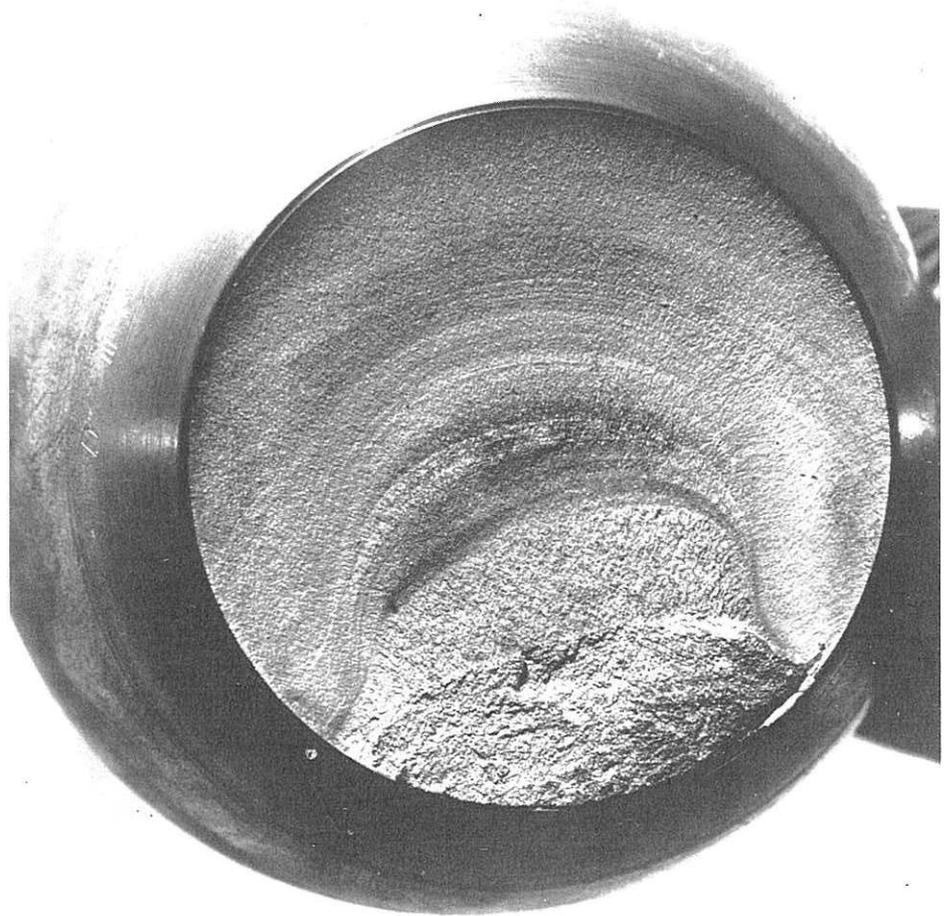
La rupture possède un faciès caractéristique d'un développement par fissuration progressive sous sollicitations de flexion répétée. Sur la périphérie, on remarque une multitude de fines lignes radiales qui traduisent la présence d'amorces multiples. Ces amorces sont dues à l'existence d'un angle vif dans le raccordement de la rotule sur la vis. Cet angle est le siège privilégié de concentrations de contraintes.

La rupture finale de faible section indique que la pièce était faiblement chargée.

Cause	Remèdes
Développement en fatigue à partir d'un raccordement à angle vif.	Réaliser un rayon de raccordement en soignant l'usinage.

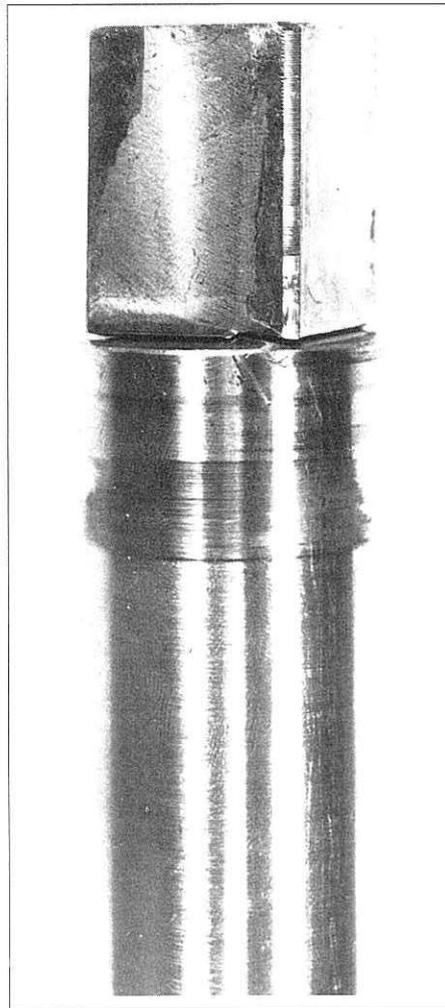
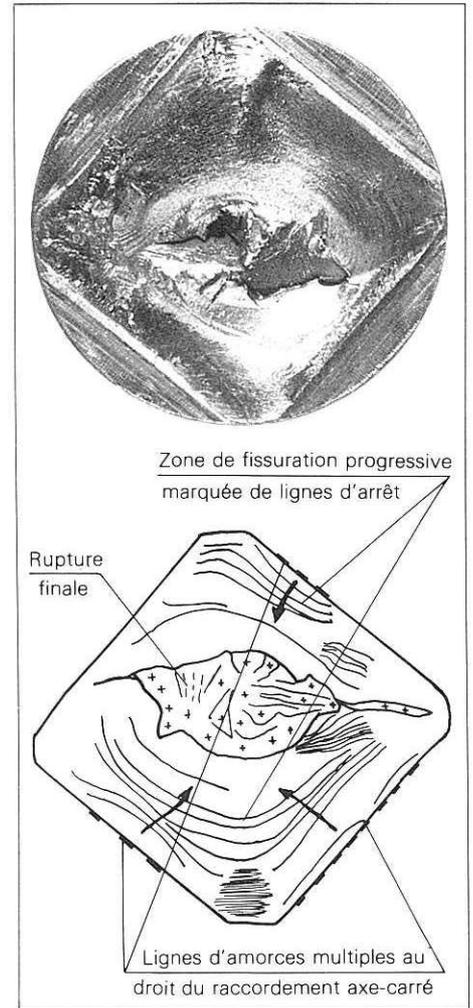
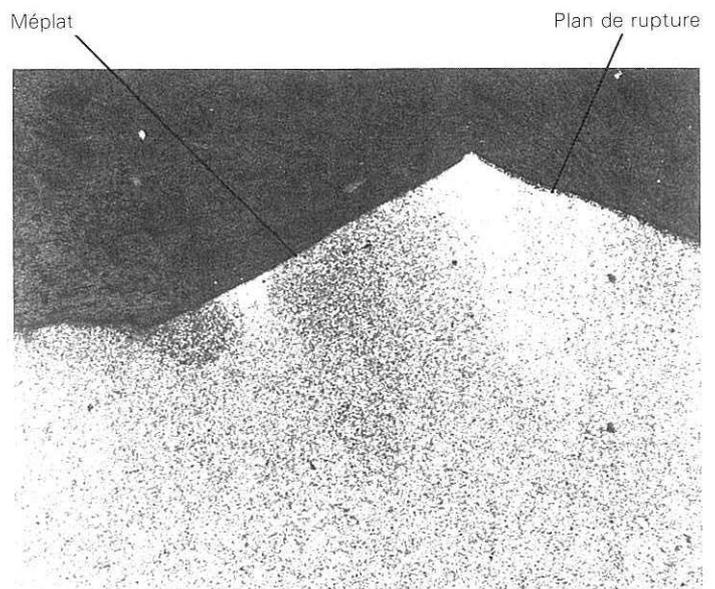
× 50 Attaque Nital

Le faciès de rupture est caractéristique d'une fissuration progressive se développant sous l'action de sollicitations cycliques combinées de flexion et de torsion sous contraintes nominales faibles. Ce type de sollicitations est normal pour la pièce. La fissuration s'amorce simultanément suivant 3 lignes d'amorces multiples situées dans le congé de raccordement.

L'examen du profil du raccordement axe-carré révèle que celui-ci est constitué par un méplat de 1 mm à 45° au lieu d'un rayon de 1 mm prévu au plan.

Cause	Remèdes
Le raccordement axe-carré par un méplat engendre des concentrations de contraintes excessives.	Réalisation de rayons de raccordement (respect du plan).

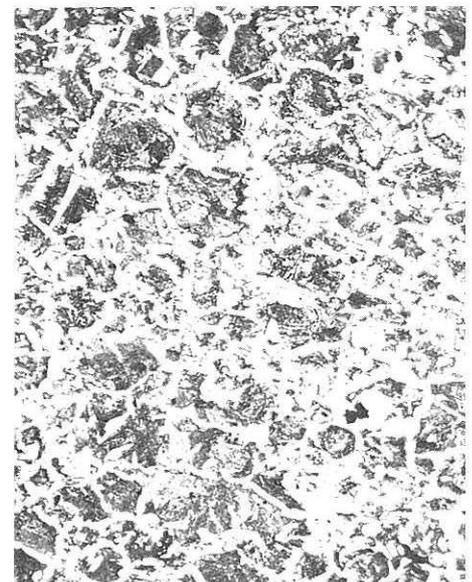
Structure ferrito-perlitique
Dureté 239 HV 1
× 200 attaque Nital

- un phénomène de trempe sous cordon au point de soudure,
- une erreur du matériau (la structure perlito-ferritique correspondant plus à un acier plus chargé en carbone (0,4 %) que la nuance E 24 présumée.

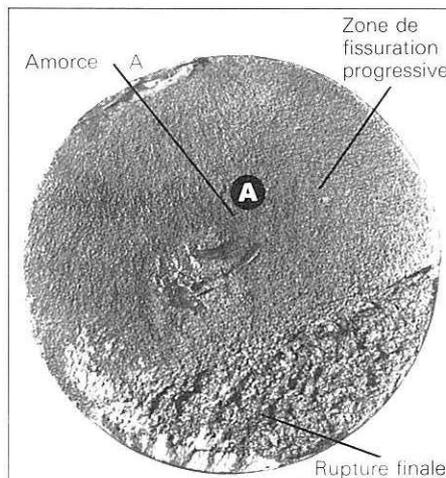
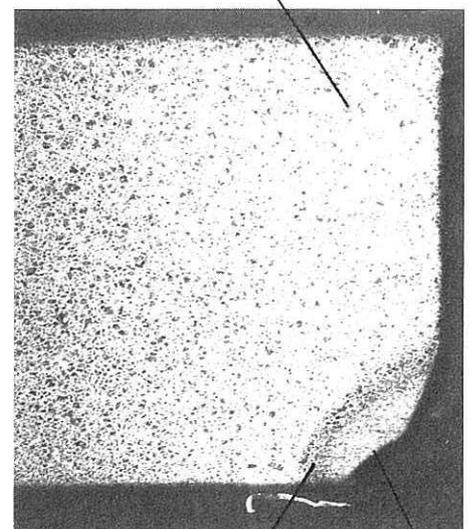
× 5 Attaque Nital
Amorce

Le faciès de la cassure est caractéristique d'un développement par fissuration progressive sous contraintes de flexion rotative. L'importance de la zone de fissuration progressive indique que la pièce était moyennement chargée. Sa configuration permet de remonter à la zone d'amorçage située au droit d'un point de soudure.

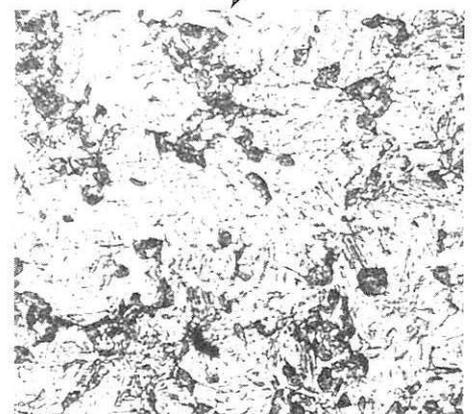
Structure martensitique correspondant à la zone trempée sous cordon
Dureté 505 HV1
× 700 attaque Nital

Causes	Remèdes
<ul style="list-style-type: none"> - Trempe sous cordon favorisée par le taux de carbone élevé. - Mauvaise conception. 	<ul style="list-style-type: none"> - Contrôle réception matière. - Elimination de points de soudure. La présence de la vis est suffisante.
