Burin

Axe pivot de roue

Ressort de compression en hélice

Arbre de commande de fraise

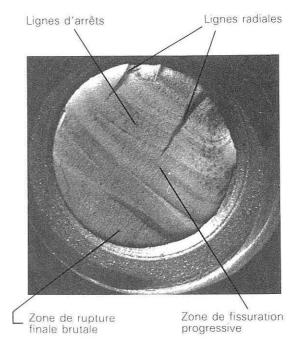
Le faciès de rupture présente deux zones : a) une zone lisse et soyeuse correspondant à une fissuration progressive (fatigue).

Elle présente trois lignes radiales qui témoignent d'un amorçage multiple en surface dans le congé de raccordement où l'on note un usinage grossier.

La coupe axiale de la queue du burin révèle un défaut d'équerrage entraînant un déport de la zone de frappe.

Cette zone de frappe déportée par rapport

à l'axe du burin correspond au plan des amorces de rupture.

Causes	Remèdes
 Défaut d'équerrage de la queue du burin (zone de frappe déportée). Usinage grossier du congé de raccordement. Matériau trop dur (fragilité). 	 Vérifier l'équerrage de la queue. Soigner l'usinage principalement dans les congés de raccordement. Effectuer un revenu à plus haute température pour augmenter la ténacité du matériau.

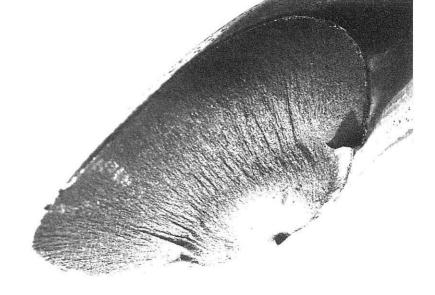
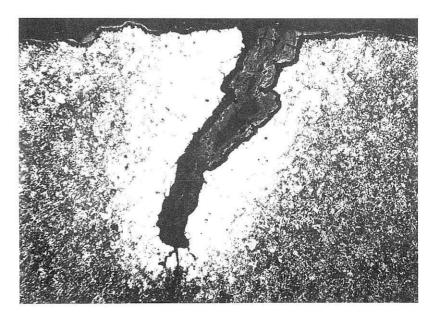
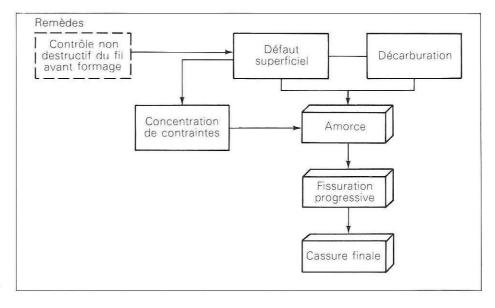
Schéma de la dégradation

La surface de rupture est en hélice à 45° sur l'axe du ressort ; cette orientation est caractéristique de contraintes de torsion.

- une zone lisse et soyeuse, caractéristique de fissuration progressive, qui comporte deux lignes d'arrêt concentriques au point d'amorçage superficiel,
- une zone correspondant à la cassure finale qui présente un relief rayonnant vers l'amorce et qui est bordée superficiellement d'une petite lèvre de cisaillement

Cet examen révèle la présence d'un défaut longitudinal du fil qui s'accompagne d'une décarburation. Il s'agit d'un repli formé au moment de l'élaboration du fil.

La décarburation est probablement liée aux montées successives en température lors de l'élaboration du fil et (ou) du traitement thermique.

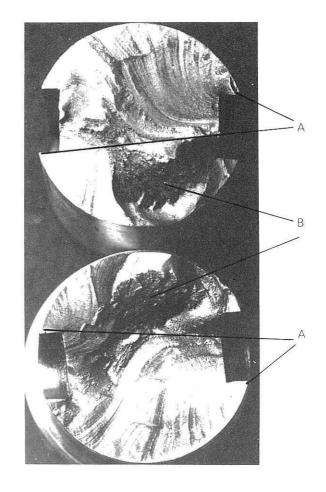
La rupture est localisée à la juxtaposition des rainures de clavetage avec un changement de section de 0,5 mm au rayon.

Elle présente deux zones d'aspect soyeux à grains fins avec lignes d'arrêt de forme elliptique dont l'axe s'incline progressivement. La disposition de ces lignes permet de situer les amorces de fissuration en deux points (A) au niveau de l'intersection du bord supérieur des deux rainures de clavetage et du changement de section de l'arbre.

La rupture finale se situe en (B) entre les deux zones de fissuration progressive.

Le faciès de cette cassure est typique d'une fissuration par fatigue selon une sollicitation de flexion rotative.

L'étendue de la zone de fatigue vis-à-vis de la rupture finale témoigne d'un faible taux de chargement.

Causes	Remèdes
Concentration de contraintes par superposition d'un changement de section avec deux rainures de clavetage.
