# Vilebrequin de moteur marin 6 cylindres

## Nature de l'avarie

Rupture de fatigue en torsion alternée au niveau du 3<sup>e</sup> maneton.

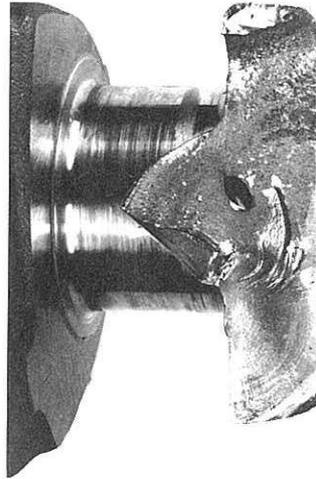
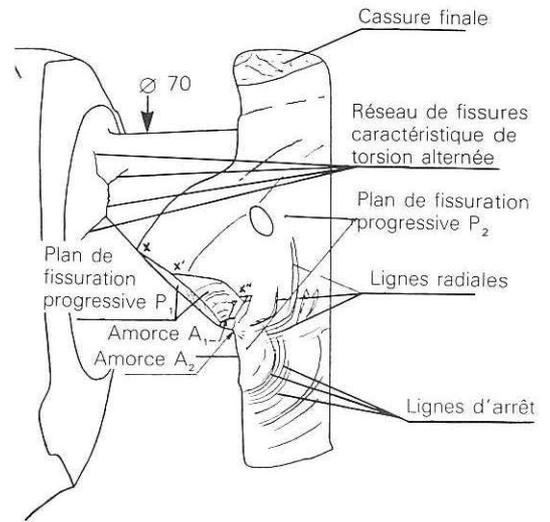
Fig. 1

La cassure présente deux plans de rupture (notés  $P_1$  et  $P_2$ ) caractéristiques d'un phénomène de fissuration progressive en fatigue (voir fig. 1 et schéma correspondant).

La soie du maneton est affectée par une rupture de fatigue en torsion (inclinée à  $45^\circ$  par rapport à l'axe) qui se termine par un réseau de fissures constitué d'une fissure transversale, partiellement dentelée à  $45^\circ$ , aux extrémités de laquelle se développent deux autres fissures disposées symétriquement à  $45^\circ$  par rapport à l'axe. Cet ensemble de fissures est très caractéristique de fatigue en *torsion alternée*. (fig. 1).

Ce plan  $P_1$  de la rupture est marquée de lignes d'arrêt dont la courbure permet de situer l'amorce, en sous couche, à la liaison entre la zone traitée superficiellement et le cœur traité dans la masse ; c'est-à-dire dans une zone où le traitement superficiel a généré des contraintes internes défavorables de tension.

La courbure des lignes d'arrêt de la zone traitée superficiellement est différente de celle des lignes frontales relatives à la fissuration en sous couche. Cette dernière s'est déve-

loppée en premier, alors que la zone traitée superficiellement s'est fissurée avec un léger retard, à partir du fond d'entaille constitué par la première fissure.

Causes de l'avarie	Remèdes
Phénomène anormal de torsion <i>alternée</i> suite à des problèmes mécaniques.	Analyse d'éventuelles anomalies constatées dans le fonctionnement du moteur. Vérification de l'injection notamment au niveau du cylindre correspondant au maneton accidenté. S'assurer de l'efficacité du Damper (hypothèse de vibrations de torsion)

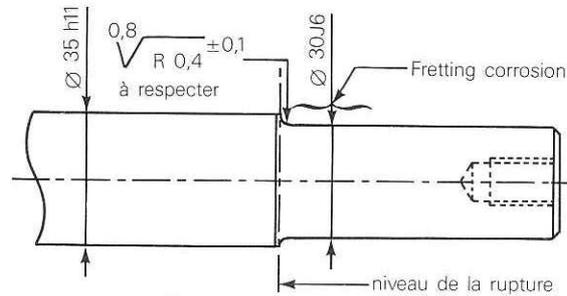
Fig. 1

La cassure s'est développée transversalement à partir du rayon de 0,4 mm raccordant le  $\varnothing 30 \text{ j } 6$  avec un épaulement sur lequel vient s'appuyer un roulement (Fig. 1).

Près de la rupture, la surface de l'arbre, sur laquelle était montée avec serrage la bague intérieure du roulement, est altérée par du fretting corrosion ; ce phénomène est l'indice de l'existence de vibrations.

Causes de l'avarie	Remèdes
<ul style="list-style-type: none"> <li>– Le rayon de raccordement de 0,4 mm détermine un coefficient de concentration de contraintes <math>K_t = 2,7</math> (1) et un facteur effectif de concentration de contraintes (en fatigue) <math>K_f</math> de l'ordre de 2,3 (2)</li> <li>– La structure observée au 1/4 du rayon de l'arbre n'est pas optimale pour l'obtention d'une bonne résistance à la fatigue en flexion.</li> <li>– Existence de vibrations.</li> </ul>	<ul style="list-style-type: none"> <li>– Augmenter au maximum le rayon de raccordement dans les limites des impératifs de montage ; si l'augmentation du rayon n'est pas envisageable, rechercher une modification du dessin de la pièce (ex. gorge de décharge) permettant une amélioration de la tenue à la fatigue.</li> <li>– Choisir un acier ayant une trempabilité permettant d'obtenir une structure entièrement martensitique au 1/4 du rayon (nuance 38 CD 4) (3)</li> <li>– Rechercher et maîtriser les causes des vibrations. Eventuellement reconsidérer les tolérances de montage du roulement sur l'arbre.</li> </ul>

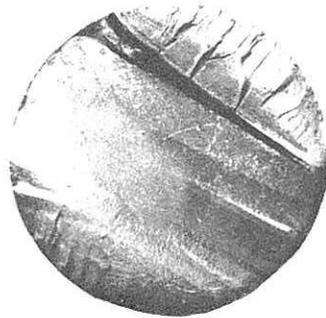
Fig. 2

La rupture comporte 3 zones caractéristiques d'une cassure par fatigue en flexion plane alternée (Fig. 2 et 3) :

- deux zones opposées dont le faciès à grain fin, marqué de lignes d'arrêt et de lignes radiales, est significatif d'un phénomène de fissuration progressive en fatigue. La dissymétrie de ces deux zones montre que les contraintes alternées étaient inégales. La présence de nombreuses lignes radiales situées dans les zones d'amorces diamétralement opposées, indique que la fissuration s'est initiée en de nombreux points ; cette constatation est l'indice d'un effet d'entaille important généré par le rayon de 0,4 mm ;
- une zone de rupture finale constituée par le décrochement existant entre les deux premières zones de fissuration progressive.

L'importance des zones de fissuration progressive par rapport à la cassure finale indique que le niveau de contrainte était à peine plus élevé que la limite de fatigue.

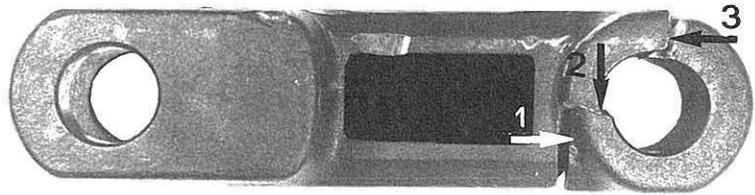
Cliché 1

La rupture, située comme l'illustre le cliché 1, présente un faciès caractéristique d'une fissuration progressive amorcée puis développée sous l'action de sollicitations cycliques de traction correspondant aux contraintes normales de fonctionnement. On relève en effet (cliché 2 et schéma 1) :

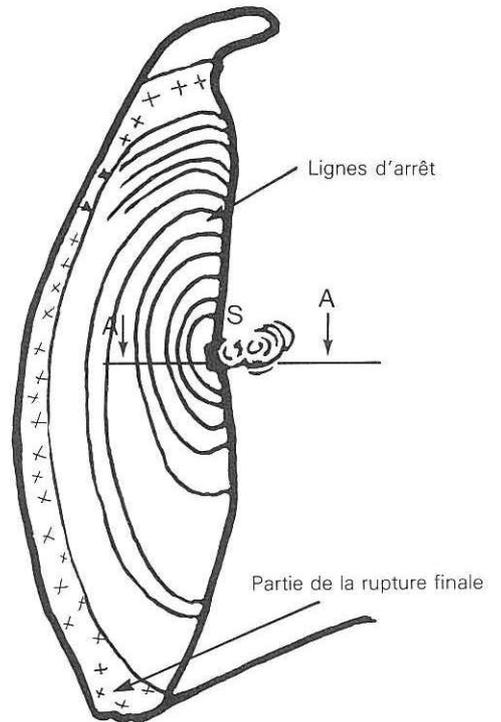
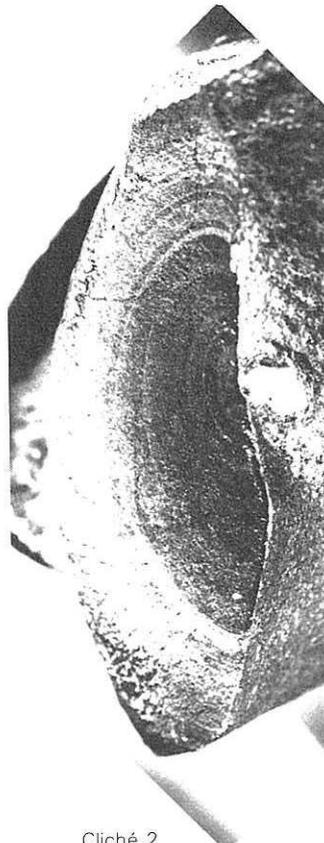
Schéma 1

- une zone soyeuse de fissuration progressive, perpendiculaire à l'axe longitudinal du maillon, marquée de nombreuses lignes d'arrêts concentriques au site d'amorçage « S » (une marque brillante en surface).
- une zone grenue, siège de la rupture brutale finale, se développant aussi sur les plans 2 et 3.

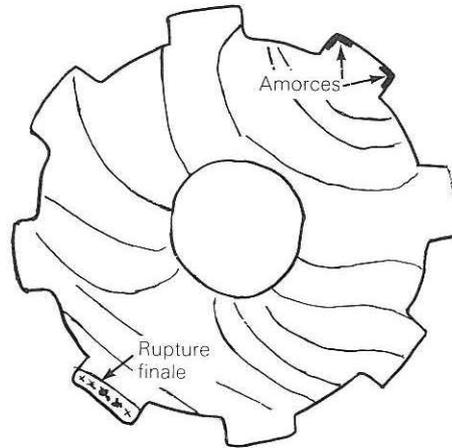
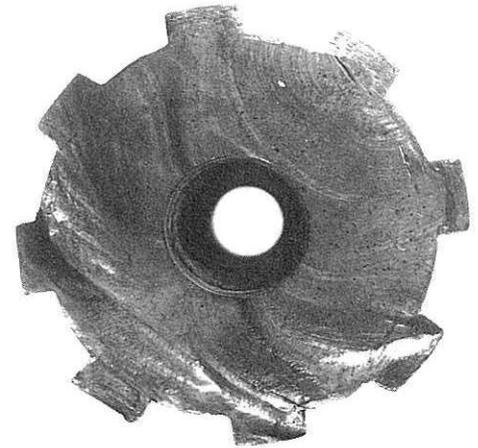
Aspect de la rupture

La faciès de la rupture est caractéristique d'une rupture par fatigue sans surcharge : la zone de rupture brutale finale est extrêmement réduite. L'amorce de la rupture se situe en périphérie du corps, au voisinage d'une dent mais un fort matage de surface en empêche son exploitation.

Cause de l'avarie	Remèdes
<ul style="list-style-type: none"> <li>- Frottements avec échauffements importants sur la face travaillante des dents.</li> <li>- Adhésion des surfaces frottantes.</li> </ul>	<ul style="list-style-type: none"> <li>- Eviter l'introduction de particules dans l'interstice corps de taillant/glissière.</li> <li>- Favoriser le refroidissement en cours de fonctionnement.</li> </ul>
