Collier de serrage

par G. Baratto, J.-J. Guerin,
et J. Mongis
(CETIM, Etablissement de Senlis)

Ancre de levage

Pièce d'ancrage

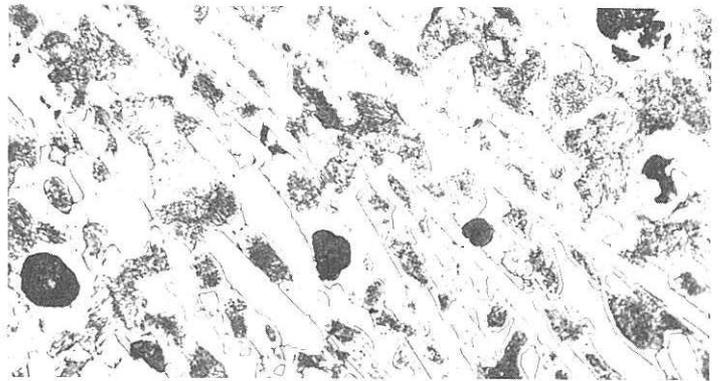
Zone A
(× 300)

La cassure du demi-collier présente un faciès à grains ; au niveau de sa plus faible épaisseur, on note un aspect fibreux (zone A). La rupture est à caractère brutal semi-fragile, sans déformation macroscopique.

Au niveau de la partie la plus fine du collier rompu (zone A), on met en évidence la présence de nombreux carbures fragiles basaltiques (de forme allongée). Au niveau du cœur de la pièce, ils existent toujours, bien que l'on note une plus grande proportion de nodules de graphite auréolés de ferrite. Ces carbures sont à l'origine du faciès particulier de la rupture en zone A.

Causes de l'avarie	Remèdes
<ul style="list-style-type: none"> Fragilisation due à une teneur excessive en gros carbures basaltiques. 	<ul style="list-style-type: none"> Revoir les conditions d'élaboration et de moulage de la fonte.

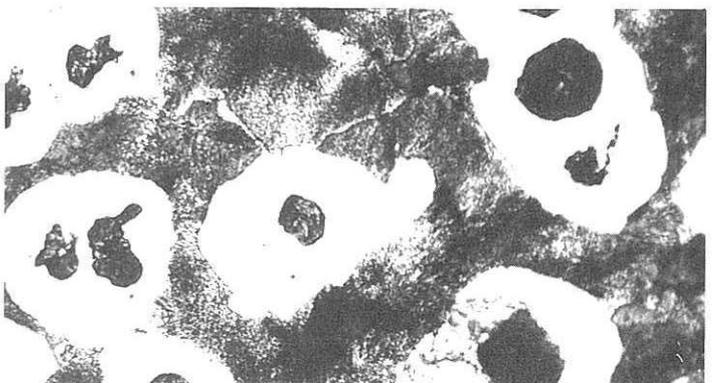
Structure normale
(× 300)

La structure est donc anormale pour une fonte « GS ». Elle devrait être seulement constituée de graphite en nodule, de perlite et de ferrite (voir cliché ci-contre).

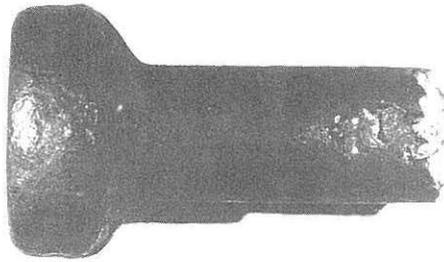
Fig. 1

La cassure, sans déformation plastique macroscopique, s'est développée au milieu du corps de l'ancre suivant une section droite (fig. 1).

Causes de l'avarie	Remèdes
— Brûlure avec fusion partielle de l'acier au cours des opérations de chauffage et de mise en forme.	— Surveiller les températures de chauffage et de mise en forme de l'acier à chaud.

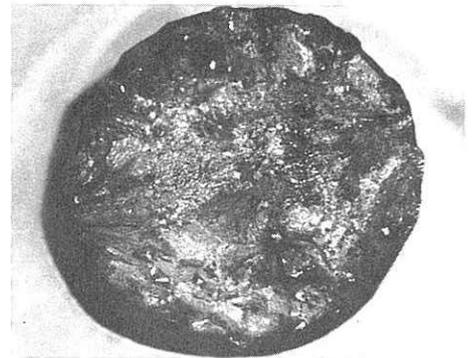
X2 Fig. 2

Le faciès de la rupture présente des facettes mates peu anguleuses (conchoïdales) et des plages grenues brillantes. C'est donc un faciès de rupture brutale fragile à caractère très particulier du fait de son hétérogénéité d'aspect (fig. 2).

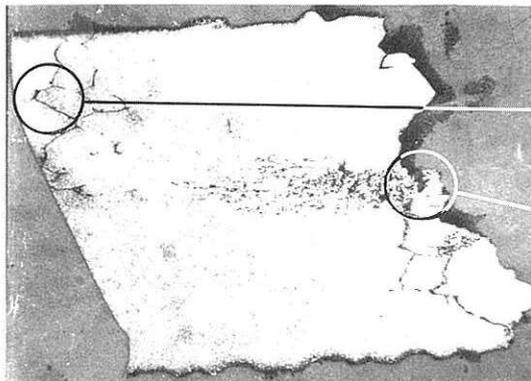
Fig. 3

- L'examen macrographique dans un plan perpendiculaire à la rupture révèle (fig. 3) une zone centrale d'incrustations noirâtres débouchant dans la cassure, ainsi que des réseaux délimitant par endroits des cellules de taille importante.
- Les examens micrographiques (fig. 4 et 5) visualisent une structure de type martensitique revenue à aspect cellulaire dont les joints sont constitués de ferrite, de précipités globulaires et d'amas d'oxydes biphasés à structure eutectique. A cœur des cellules la répartition des constituants de trempe revêt un aspect dendritique.
- Des analyses à la microsonde électronique indiquent que les amas sont essentiellement à base de fer, silicium et manganèse. Ce sont donc des inclusions dues à l'oxydation à chaud de l'acier et non des incrustations de laitiers d'aciérie.

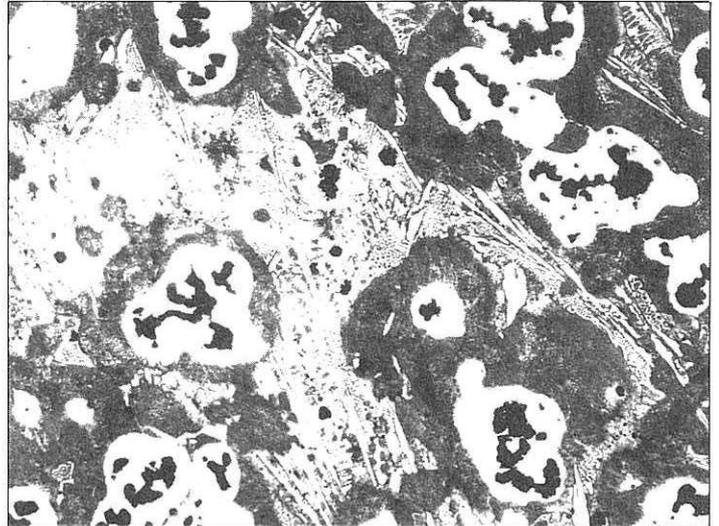
Zone de la pièce relativement massive

- Mauvaise sphéroidisation du graphite
- Ferrite autour du graphite
- Perlite
- Présence de cémentite : environ 30 %.

— Zone relativement massive : HB = 300
- Paroi mince : HB = 535.

C'est surtout la présence de cémentite en quantité importante qui est responsable de la fragilité excessive de la pièce.

Causes	Remèdes
<p>Le matériau n'est pas une fonte FGS 400-12.</p> <ul style="list-style-type: none">— Présence anormale de cémentite.— Graphite imparfaitement sphéroïdal.	<ul style="list-style-type: none">— Maîtrise de la composition chimique et des conditions de refroidissement à la coulée.— Essai de traction pour le contrôle de la qualité de la fonte de chaque lot de pièces (suivant NF A 32-201).— Contrôle de la structure.— Si nécessaire contrôle unitaire de chaque pièce par essai de dureté HB.

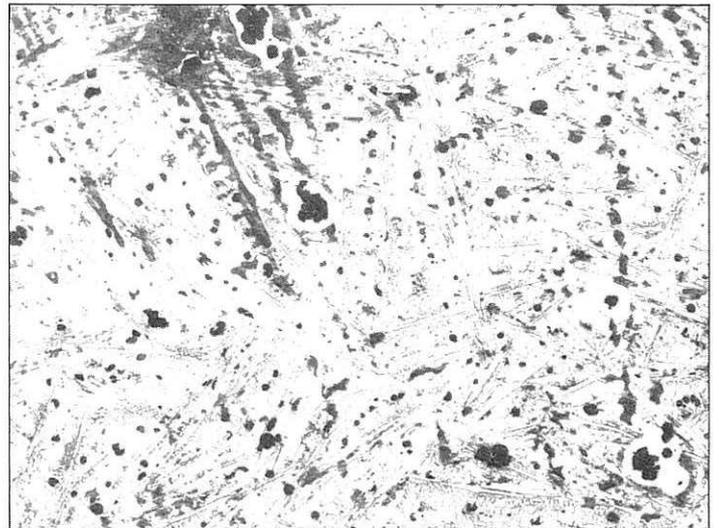
Paroi mince (structure proche de celle d'une fonte blanche)

- Très peu de graphite.
- Structure constituée d'environ 90 % de cémentite.
- Quelques plages de perlite.

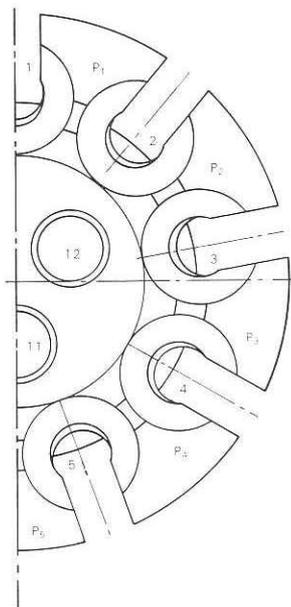
Fig. 1

Rupture brutale d'une des neuf pattes « Pj » d'une plaque de blocage d'un système de tension de 12 câbles, au moment de sa mise en service (fig. 1).

Elle engendre un moment fléchissant au niveau de la gorge « G » (fig. 1).

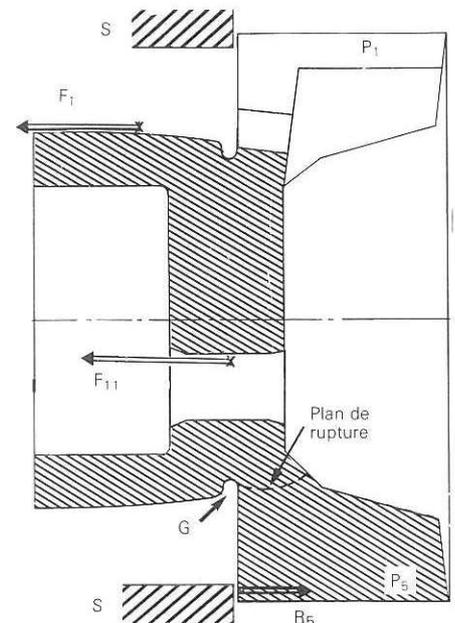
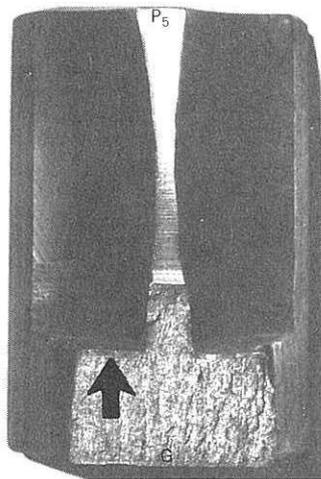
Fig. 2

La rupture s'est développée entre la gorge G et l'intérieur de la plaque, au niveau de la partie de plus faible section de la patte. Elle s'est produite sans déformation plastique macroscopique et son aspect est uniformément « fibré » : c'est une rupture brutale semi-fragile imputable à la réaction R_5 et propagée depuis la gorge « G » (fig. 2). Son fibrage suggère des hétérogénéités structurales en sens long de la barre de mise.

Causes de l'avarie	Remèdes
<ul style="list-style-type: none"> Utilisation d'un acier resulfuré à sulfures non globulisés non conforme à la spécification du plan et à la normalisation. Couche cémentée vraisemblablement non conforme aux vœux du concepteur : trop « profonde » et trop dure, donc trop fragile et trop peu ductile, en surface et en sous-couche... 	<ul style="list-style-type: none"> Vérifier, selon la norme NFA 04-108, que 80 % des champs correspondent à l'image-type « D max », si la série « r » à usabilité améliorée est souhaitée. Mieux préciser le cahier des charges de la couche cémentée ; parler en profondeur conventionnelle de cémentation selon NFA 04-202. Contrôler, par prélèvement statistique, la qualité des traitements thermo-chimiques effectués.

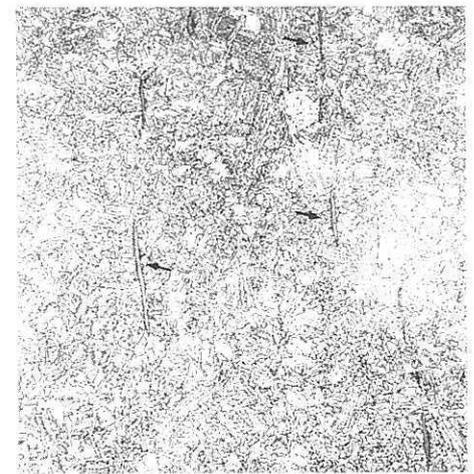
Fig. 3

• **Structure à cœur** : l'acier est constitué de bainite revenue sans anomalie. Il contient de nombreux sulfures de manganèse très filiformes dont la morphologie entre dans la classe « H » des images-type de la norme NFA 04-108 sur la caractérisation de la forme des sulfures (fig. 3). C'est la cause du fibrage du faciès de rupture.

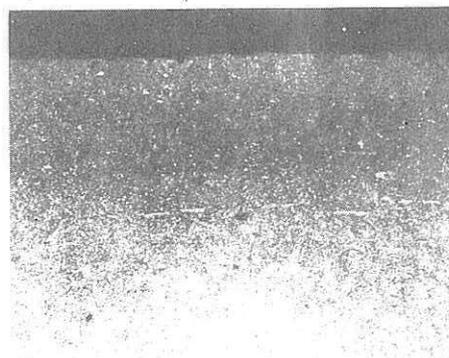
Fig. 4

• **Couche cémentée** : sa structure est sans anomalie (fig. 4) ; elle est martensitique revenue. La profondeur totale de traitement est de 1 mm mais le profil révèle un maximum de dureté à 0,2 mm de profondeur (fig. 5).

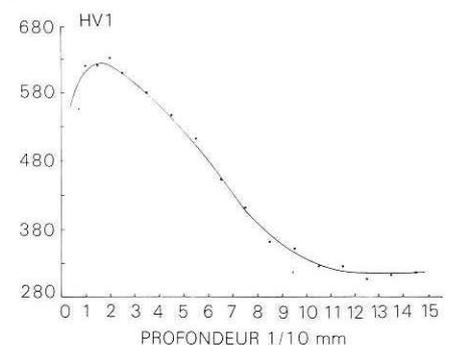
Fig. 5

• **Dureté superficielle** : 580 HV 10 ou 610 HV 30, donc excessive par rapport à la visée du cahier des charges.
