Piston de moule à injection

par J.J. Guérin, G. Baratto, J. Mongis

(CETIM, Etablissement de Senlis)

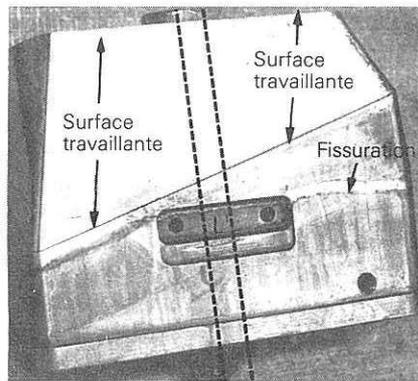
Fig. 1.

La fissuration fait presque le tour du piston au niveau de sa mi-hauteur. Elle passe par l'angle d'une des arêtes longitudinales d'un logement latéral « L », (fig. 1).

Causes de l'avarie	Remèdes
<p>La fissuration observée est très vraisemblablement une tapure différée, formée à froid. Elle a été favorisée par le non respect des conditions de traitement thermique et par l'effet d'entaille de l'arête du logement L.</p> <p>Sur le premier point, on peut affirmer que la température minimale de revenu prévue (550°C) n'a jamais été atteinte, sinon aucun durcissement complémentaire n'aurait été possible et l'acier n'aurait pas contenu tant d'austénite résiduelle. Il est aussi possible qu'il y ait eu surchauffe de l'acier avant trempe.</p>	<ul style="list-style-type: none"> ● S'assurer de la bonne réalisation du traitement thermique de trempe et de revenu par des procédures de contrôle adaptées. ● Eviter la présence d'angles vifs au niveau des arêtes du logement latéral L.

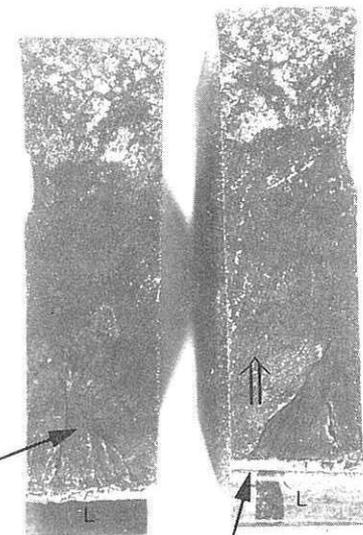
Fig. 2.

Une plaquette prélevée au travers du logement, selon les pointillés de la même figure, a permis de constater que ses lèvres étaient oxydées et marquées de « rivières » indiquant une propagation vers l'intérieur du moule depuis l'arête supérieure du logement E (fig. 2), en mode semi-fragile ; ceci est surprenant du fait des faibles contraintes mécaniques subies.

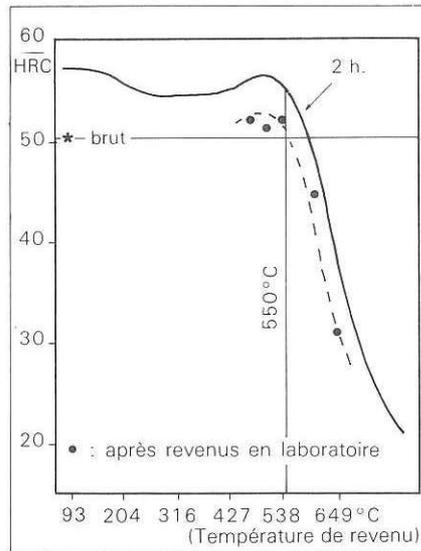
Fig. 3.

Des essais de revenus complémentaires et des mesures de dureté Rockwell ont révélé un durcissement significatif de l'acier pour des revenus pratiqués entre 480 et 550°C (fig. 3). Par ailleurs, il s'est avéré que l'essai réalisé à 550°C pendant deux heures faisait chuter la teneur en austénite résiduelle de l'acier de 13 % à 2,5 % (voir fig. 4, dosages réalisés par rayons X).

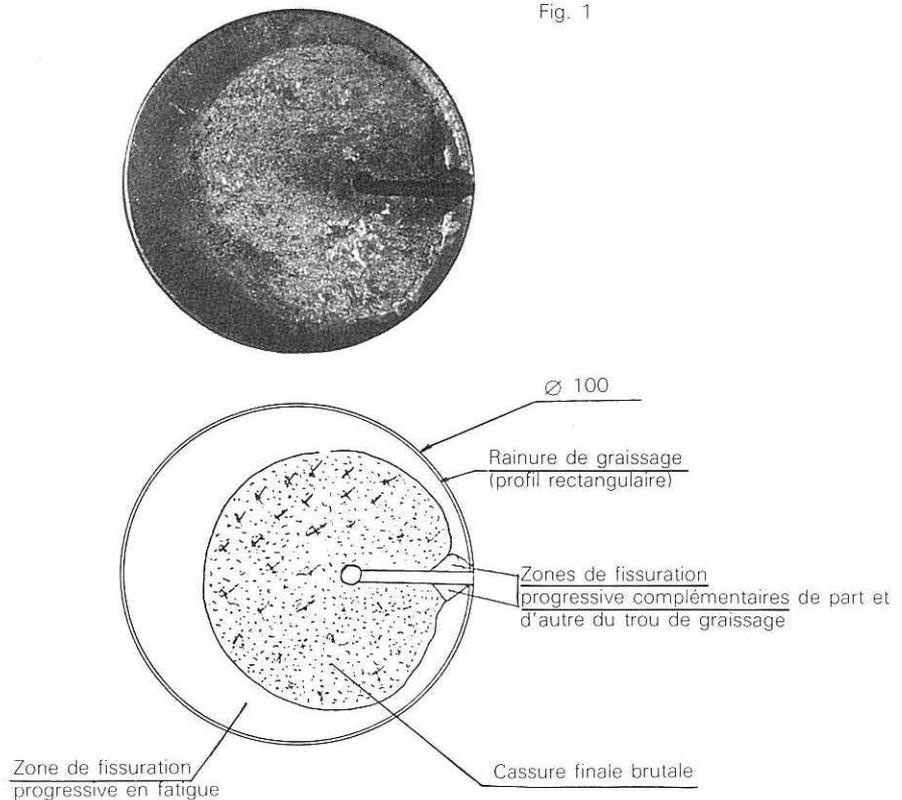
Fig. 1

Le faciès de la cassure transversale à l'axe présente deux zones caractéristiques d'une rupture de fatigue (voir fig. 1 et schéma correspondant) :

- une zone extérieure relativement lisse qui correspond à la fissuration progressive en fatigue et qui s'est amorcée sur un angle vif de la rainure de graissage ;
- une zone intérieure excentrée, au grain assez grossier, qui constitue la rupture finale brutale.

Compte tenu de la fonction de la pièce, il s'agit d'une rupture en flexion plane ; si la zone de fissuration progressive intéresse l'extérieur de la section sur toute la circonférence c'est que l'axe a dû tourner sur lui-même pendant le processus de fissuration progressive mais de manière aléatoire puisque la rupture finale est décentrée.

Causes	Remèdes
Profil rectangulaire des rainures de graissage générant une forte concentration de contraintes au niveau des angles vifs.	Remplacement des rainures rectangulaires par des rainures semi-circulaires soigneusement usinées.
La structure de l'acier ne permet d'obtenir qu'une faible limite d'endurance sur une pièce sollicitée en fatigue en flexion (*).	Pour une pièce traitée dans la masse sollicitée en fatigue en flexion, le critère métallurgique recherché consiste en une structure composée de 90 % de martensite au moins jusqu'au 1/4 du rayon, soit ici à 12,5 mm de la peau (**). Choisir un acier ayant une trempabilité permettant de satisfaire cette condition Ex. 30 CND 8 trempé à l'huile et revenu à 600°C.

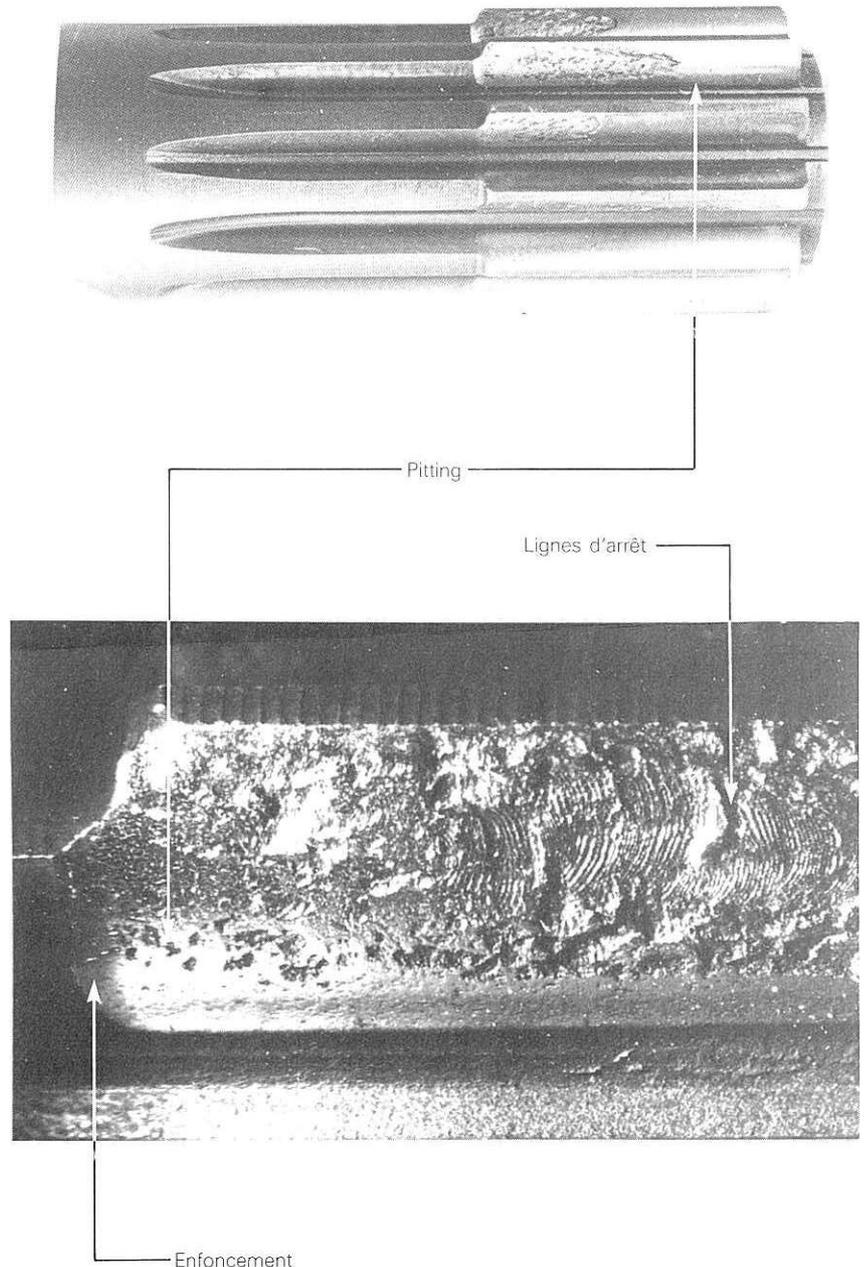
- un enfoncement marqué de la couche superficielle sur une portion du flanc;
- de nombreuses traces de « pitting » à la base des dents;
- un important écaillage avec présence de nombreuses lignes d'arrêt caractéristiques d'une détérioration par fatigue (stade avancé du développement du « pitting »).

La détérioration prématurée du pignon est caractéristique d'une usure par fatigue de contact avec « pitting » puis écaillage et enfoncement de la matière due à une mauvaise répartition des charges.

Causes de l'avarie	Remèdes
Surcharge occasionnée par : - défaut de montage	- Contrôle métrologique des dents - Soigner le montage (alignement) - Vérifier les portées.

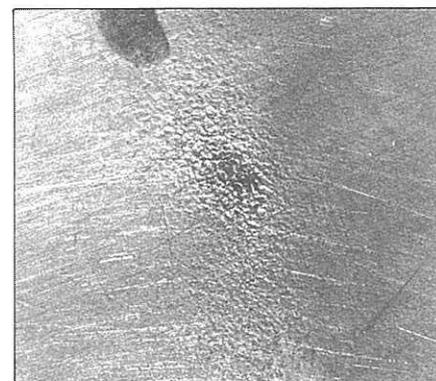
× 5 environ

La partie centrale de la membrane présente, sur sa face inférieure en contact avec l'huile, un aspect en peau d'orange. En ce même endroit on note un renflement de la tôle qui s'est déformée plastiquement. A l'extrême, il y a perforation de la membrane (stade ultime de l'avarie).

Causes de l'avarie	Remèdes
<ul style="list-style-type: none">- Cavitation ou cavitation-corrosion.- Fatigue-corrosion amorcée dans les cavités.	<ul style="list-style-type: none">- Vérifier les paramètres hydro-dynamiques de fonctionnement et la qualité de l'huile utilisée.

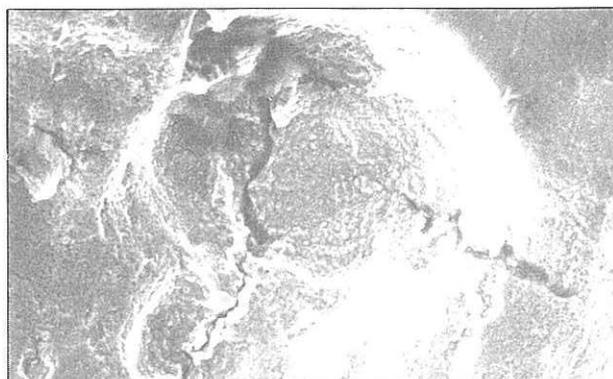
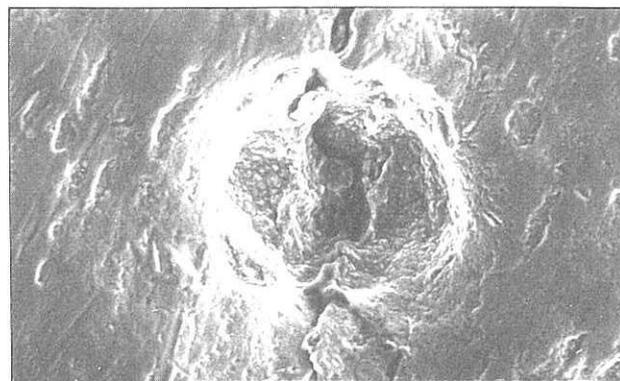
- Au microscope électronique à balayage (MEB) : on observe la présence de cavités dont la forme est caractéristique d'un enlèvement de matière par cavitation (micro-implosions de bulles de gaz au voisinage de la tôle). Elles sont accompagnées de fissurations.
- En examens micrographiques : on note que les fissurations atteignent 35 % de l'épaisseur de la tôle d'où affaiblissement de sa section efficace et déformation.
