Marmite métrique pour collectivité

(CETIM, Etablissement de St-Etienne)

Nature de l'avarie

Fissuration en service après 1 an de fonctionnement.

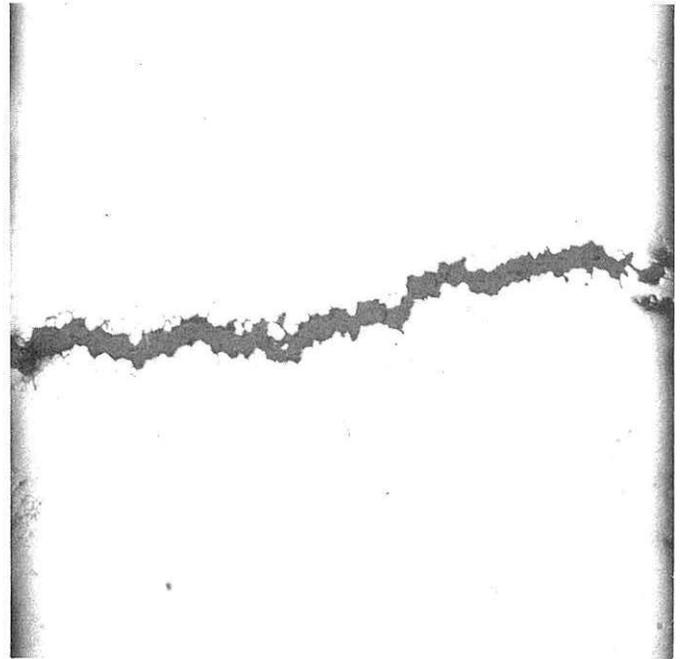
G=50

Présence de deux fissures de 100 à 150 mm de longueur, situées à environ 2 mm de la soudure qui assemble la hausse avec le fond de la double enveloppe à proximité de l'arrivée d'eau.

Des examens micrographiques ont été réalisés sur les parois extérieures de la marmite au niveau des fissures à proximité de l'arrivée d'eau. La fissure existe sur toute l'épaisseur de la hausse extérieure, elle se propage à travers une zone affectée par une importante corrosion intergranulaire. La corrosion intergranulaire s'est initiée indifféremment à l'intérieur et à l'extérieur de la hausse.

vue d'ensemble de la fissure

Causes de l'avarie	Remèdes
<ul style="list-style-type: none">- Mauvais choix d'acier pour la hausse extérieure Z 12 CN 17.07 (sensible à la corrosion intergranulaire).- Sensibilisation de cet acier au moment de l'opération de soudage.- La fissure s'est propagée dans une zone fortement corrodée très certainement à la suite d'un choc thermique, lors du remplissage de la double enveloppe.	<p>Les fonds de cuves, les hausses et les soudures doivent être réalisées dans une même nuance d'acier insensible à la corrosion intergranulaire :</p> <ul style="list-style-type: none">- soit Z 2 CN 18.10 (acier à faible teneur en carbone).- soit Z 6 CNT 18.10 ; Z 6 CNNb 18.10 (aciers stabilisés).

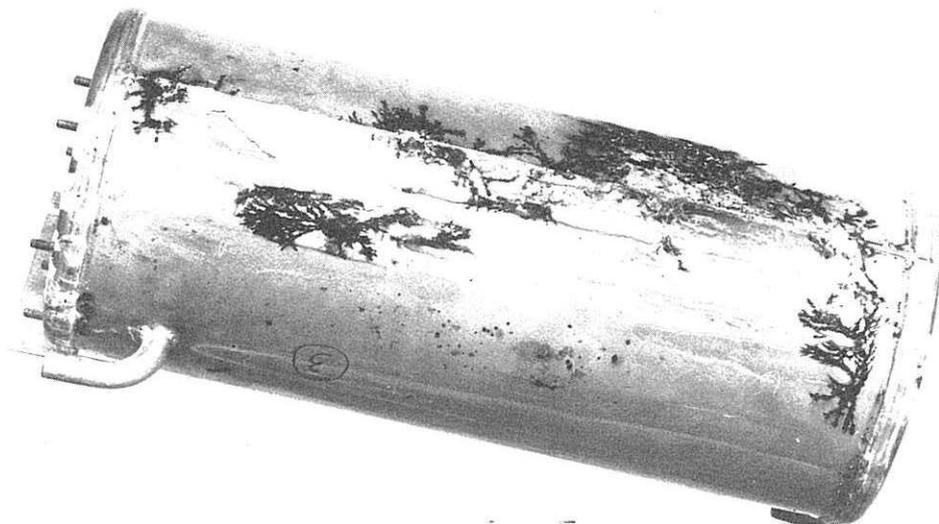
Corrosion intense de part et d'autre de la soudure de la virole, qui aboutit à la perforation totale de la tôle et se développe en arborisations.

Aspect extérieur du chauffe-eau

Causes de l'avarie	Remèdes
<ul style="list-style-type: none">— Mauvais choix d'acier (Z12CN17.08), sensible à la corrosion intergranulaire.— Enveloppe isolante en amiante imparfaitement étanche, favorisant la création d'une ambiance humide au contact du chauffe-eau pendant les périodes d'arrêt (condensations)— Existence de contraintes résiduelle de formage de la virole et de soudage ainsi que de contraintes thermiques dues à la température élevée en service, toutes favorables au développement de corrosion sous contrainte.	<ul style="list-style-type: none">— Utilisation d'un acier à bas carbone ou stabilisé (Z2CN18.10 ; Z6CNT18.11...)— Rendre l'isolation extérieure étanche.— Eviter les condensations.— Réaliser un détensionnement pour diminuer les contraintes résiduelles.

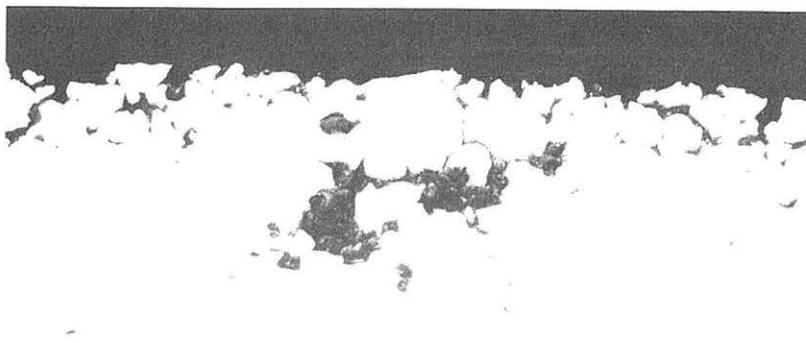
Ces examens révèlent une corrosion intergranulaire dans les zones sensibilisées par l'opération de soudage (portées à une température comprise entre 450 et 800°C). Cette corrosion intergranulaire initie une corrosion sous contrainte qui se développe à travers l'épaisseur de la tôle de l'extérieur vers l'intérieur.

Corrosion intergranulaire dans les zones sensibilisées par l'opération de soudage. (x 200)

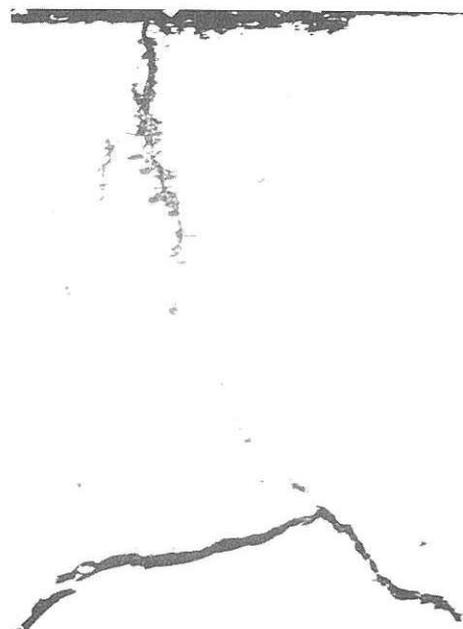
Corrosion sous tension, amorcée dans les zones de corrosion intergranulaire (x 120)

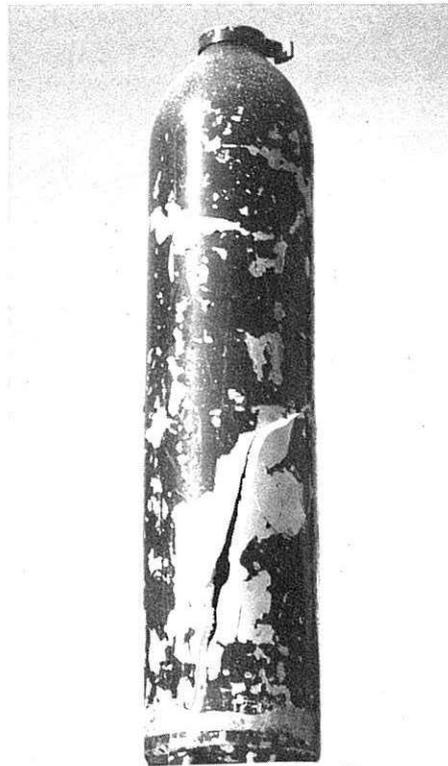
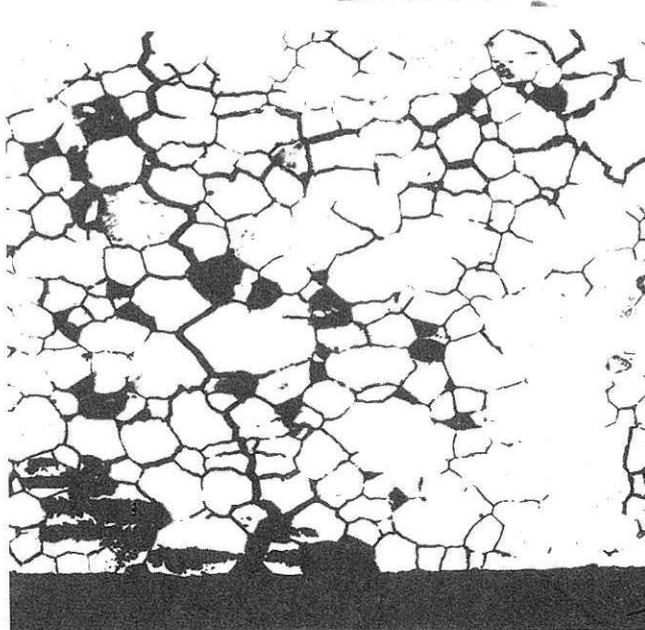
g : 100 X

Au niveau de la zone d'amorce et dans de nombreuses régions de la paroi interne de l'extincteur, des examens micrographiques ont mis en évidence un phénomène de corrosion intergranulaire.

Une attaque micrographique à l'acide fluorhydrique à 0,5 % a révélé une précipitation de fines particules d'Al₂ Cu aux joints des grains.

Corrosion intergranulaire développée à partir de la paroi intérieure de l'extincteur

C'est la formation d'Al₂ Cu aux joints des grains qui rend sensible ce type d'alliage à la corrosion intergranulaire. Un traitement thermique incorrect est à l'origine de la pré-

cipitation de ce constituant aux joints des grains.

Causes	Remèdes
<ul style="list-style-type: none">- Fissuration de corrosion intergranulaire.- sensibilité à ce type de corrosion suite à un traitement thermique incorrect.	<p>Cycle de traitement thermique correct</p> <ul style="list-style-type: none">- éviter le retard à la trempe- tremper à l'eau froide <p>Contrôle de la résistance à la corrosion par des tests spécifiques.</p>
