# Corps de frappe

par G. Baratto, J.-J. Guérin, J. Mongis

(CETIM, Etablissement de Senlis)

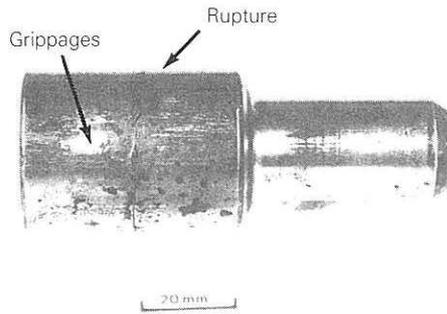
Fig. 1

Ruptures systématiques de corps de frappe après des temps de fonctionnement de quelques centaines d'heures seulement (fig. 1).

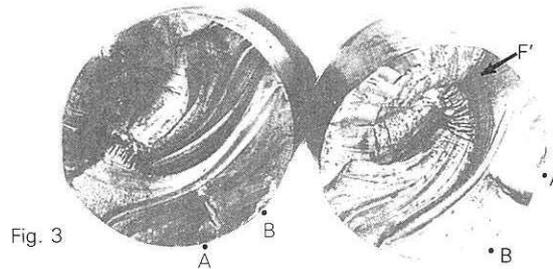
Fig. 3

Son faciès (fig. 3), marqué de très nombreuses lignes d'arrêt, est caractéristique d'une fissuration progressive par fatigue. Elle s'est amorcée en deux zones périphériques (A et B) séparées par une ligne de crête, s'est développée radialement sur 1/3 de la section puis, à la faveur des réamorçages multiples provoqués par les dégradations de surface (grippage) s'est propagée plus rapidement en périphérie qu'à cœur. La rupture finale se limite au ligament F (fig. 3), ce qui indique un chargement en traction faible. Cette cassure s'est donc produite sous l'action des sollicitations cycliques uniaxiales de service.

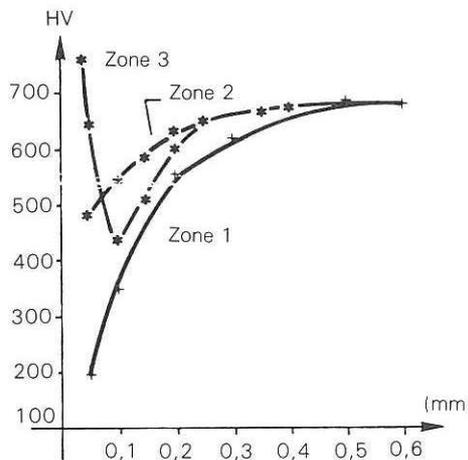
Fig. 6

- en zone 1, on relève une couche ferritique de décarburation totale sur une profondeur de 0,05 mm (fig. 5) puis partielle jusqu'à 0,5 mm de profondeur (fig. 6),
- en zone 2, il existe une décarburation partielle sur 0,3 mm de profondeur (fig. 6),
- en zone 3, on constate un liseré martensitique de retrempe, plastifié et microfissuré, d'épaisseur 0,02 mm. La zone sous jacente est sur-revenue par rapport au cœur (fig. 6 et 7).

Causes de l'avarie	Remèdes
- Décarburation excessive lors des traitements thermiques en four électrique, incomplètement éliminée à la rectification sur la soie du gros diamètre et ayant favorisé le grippage.	- Éviter la décarburation superficielle en traitant les pièces sous atmosphère protectrice ou sous vide.
- Ce grippage a provoqué une retrempe superficielle avec apparition de microtapures qui se sont ensuite propagées dans toute la section à la faveur des sollicitations cycliques de service.	- Choisir un acier moins sensible à la décarburation.
	- Envisager un traitement superficiel pour améliorer le frottement : sulfonituration, nitruration avec couche ε, sulfuration.

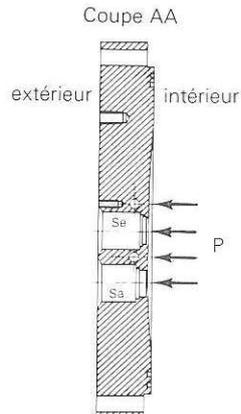
Fig. 1a

A chaque cycle de compression le plateau est soumis, sur sa face interne, à une pression maximale de 30 bar. Comme il est bridé à son support par des écrous périphériques, il a tendance à se déformer par gonflement vers l'extérieur (fig. 1a).

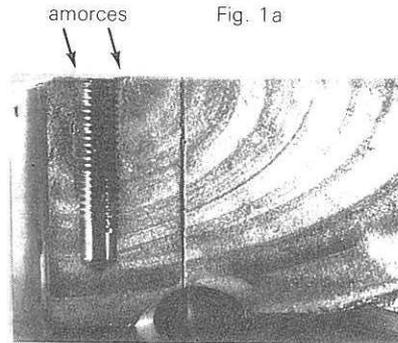
Fig. 2a

On note trois fissurations, toutes radiales, qui convergent vers la soupape d'échappement centrale Se. Elles ne débouchent qu'au niveau de la surface externe du plateau (fig. 1b). Après ouverture en laboratoire, leurs lèvres sont apparues soyeuses et marquées de lignes concentriques typiques d'un phénomène de fissuration par fatigue, amorcé au niveau du haut des taraudages de fixation des soupapes pour F1 et F2 (fig. 2 et 3) et du débouché de Se pour F3 (fig. 4).

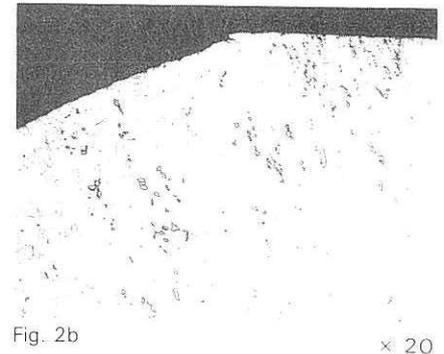
Fig. 2b

L'analyse chimique de l'acier et ses caractéristiques mécaniques en traction sont conformes à la norme ( $R_m = 545 \text{ N/mm}^2$ ,  $R_e = 230 \text{ N/mm}^2$ ,  $A = 61 \%$ ). Par contre on a noté, au voisinage immédiat des amorces de rupture, la présence d'amas importants de carbonitrides de titane, souvent associés – par ailleurs – à des décohésions de la matrice métallique (fig. 2b, 3b et 5).

Causes de l'avarie	Remèdes
Fissuration par fatigue favorisée par la présence d'amas de carbonitrides de titane dans l'acier, associés à des décohésions	Vérifier la santé interne de la galette forgée par micrographie et contrôle aux ultra-sons ou mettre en œuvre un acier non stabilisé au titane de type Z2 CND 17-12
Eventuellement : niveau des contraintes cycliques de « gonflement » excessif par rapport à la limite d'endurance de l'acier	Vérifier les conditions de fonctionnement du compresseur pour tester cette hypothèse qui n'est pas à rejeter, a priori

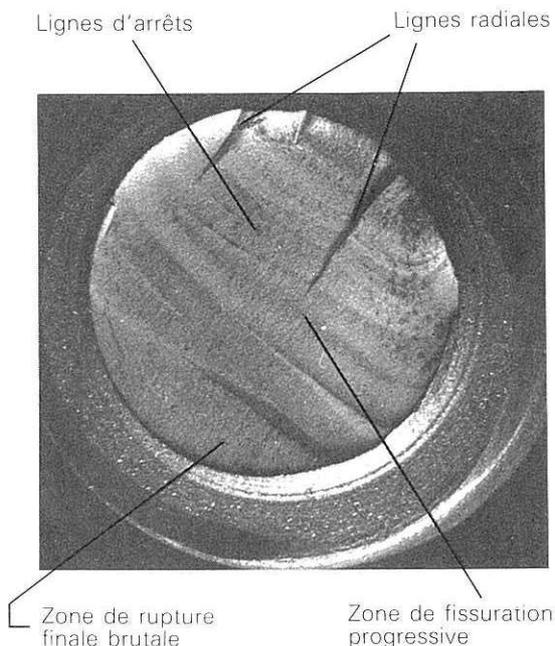
Le faciès de rupture présente deux zones :

a) une zone lisse et soyeuse correspondant à une fissuration progressive (fatigue).

Elle présente trois lignes radiales qui témoignent d'un amorçage multiple en surface dans le congé de raccordement où l'on note un usinage grossier.

b) Une zone de rupture finale diamétralement opposée à l'amorce. Son aspect à grain fin témoigne de la grande dureté du matériau.

La coupe axiale de la queue du burin révèle un défaut d'équerrage entraînant un déport de la zone de frappe.

Causes	Remèdes
<ul style="list-style-type: none"><li>- Défaut d'équerrage de la queue du burin (zone de frappe déportée).</li><li>- Usinage grossier du congé de raccordement.</li><li>- Matériau trop dur (fragilité).</li></ul>	<ul style="list-style-type: none"><li>- Vérifier l'équerrage de la queue.</li><li>- Soigner l'usinage principalement dans les congés de raccordement.</li><li>- Effectuer un revenu à plus haute température pour augmenter la ténacité du matériau.</li></ul>
