Tube de liaison

Par J.-J. Guérin, G. Baratto, J. Mongis

(CETIM, Etablissement de Senlis)

Nature de l'avarie

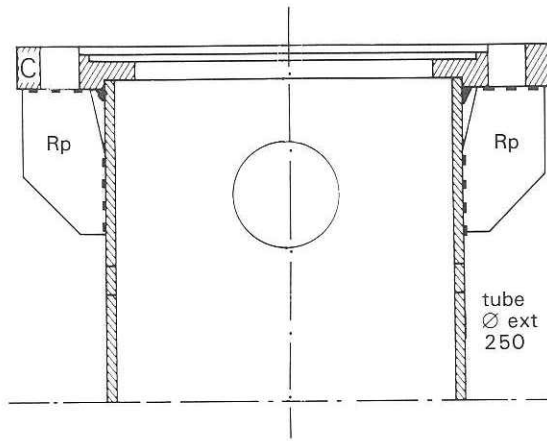
Fig. 1.

Le tube est réalisé en acier inoxydable austénitique Z1 NCDU 25-20, de même que la collerette supérieure C et les quatre raidisseurs partiels Rp. Les soudures ont été faites avec le même métal d'apport qui relève de la norme NFA 35-584 (fig. 1).

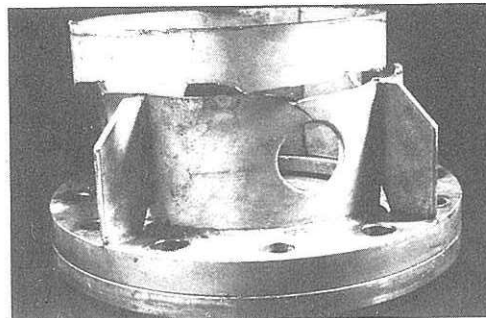
Fig. 2 a.

Le tube est rompu à sa partie supérieure et la fissuration affecte la presque totalité de son voile au niveau du bout des raidisseurs (fig. 2a et 2b). Son parcours est développé sur la figure 3. On voit qu'elle est en fait constituée de plusieurs fissures qui se rencontrent aux points a, b, c et qui passent très exactement par l'extrémité des raidisseurs, côté tube.

Causes de l'avarie	Remèdes
Développement de fissures de fatigue en extrémité des raidisseurs partiels « Rp » sous l'effet de contraintes de flexion alternée mal estimées et amplifiées par l'effet d'entaille au bout des raidisseurs.	<ul style="list-style-type: none"> • Diagnostiquer la source des contraintes de flexion dirigées selon les raidisseurs 1-3 et éventuellement, les réduire. • Modifier la conception des raidisseurs pour éviter les effets de concentrations de contrainte à leur extrémité. Augmenter l'épaisseur des tôles mises en œuvre.

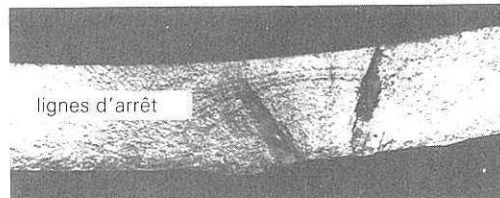
Fig. 4 a.

L'examen macrographique du point A₁, au niveau du raidisseur repéré 1, révèle qu'elles résultent d'un phénomène de fatigue : leurs lèvres sont marquées de lignes courbes typiques qui sont les lignes « d'arrêt » de la *fissuration progressive* et leurs amorces se situent *précisément* au bout des raidisseurs (fig. 4a et b).

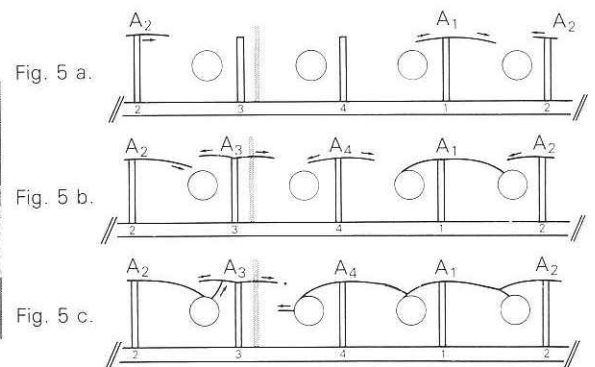
Fig. 5 a.

D'après les règles concernant la séquence de formation d'une jonction en « T » de deux fissures, on peut en déduire la chronologie de développement donnée figures 5. Elle suggère, on le voit, des amorçages et/ou des vitesses de propagation plus rapides au voisinage des raidisseurs 1 et 2.

Le tube a donc péri sous l'effet de contraintes de flexion alternée dont une alternance était plus forte que l'autre et dont la direction passait au voisinage du diamètre de fixation des raidisseurs 1 et 3.

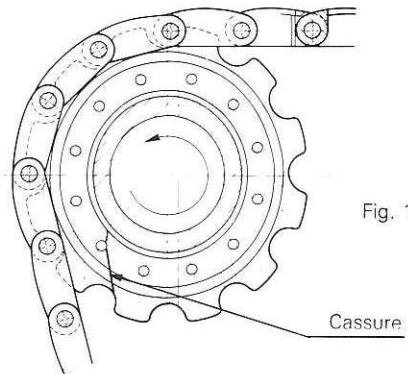
(x 6)
Fig. 2

L'aspect de la cassure est caractéristique d'une fissuration progressive sous contraintes cycliques.

La présence d'une zone d'aspect soyeux de faible étendue avec lignes d'arrêt permet de localiser l'amorce à l'intérieur d'un trou de fixation et d'entraînement du tourteau. Après l'amorçage de la fissuration en fatigue, la pièce s'est rompue brutalement (fig. 1 et 2).

Il est intéressant de noter que l'intérieur du trou présente un mauvais état de surface.

Causes	Remèdes
<ul style="list-style-type: none"> - Présence de contraintes de traction engendrées par une trempe sous cordon lors du rechargement (trempe facilitée par la trempabilité élevée de l'acier de base). - Les contraintes de traction en s'ajoutant aux contraintes de service ont favorisé l'amorçage de la rupture en fatigue. 	<ul style="list-style-type: none"> - Eviter le rechargement par soudure si cela est possible. - Réaliser un rechargement ductile d'abord avec un cordon d'Inconel puis avec un matériau plus résistant si nécessaire. - Procéder à cette opération avec un léger préchauffage de la pièce suivi d'un refroidissement lent et d'un traitement de détensionnement.

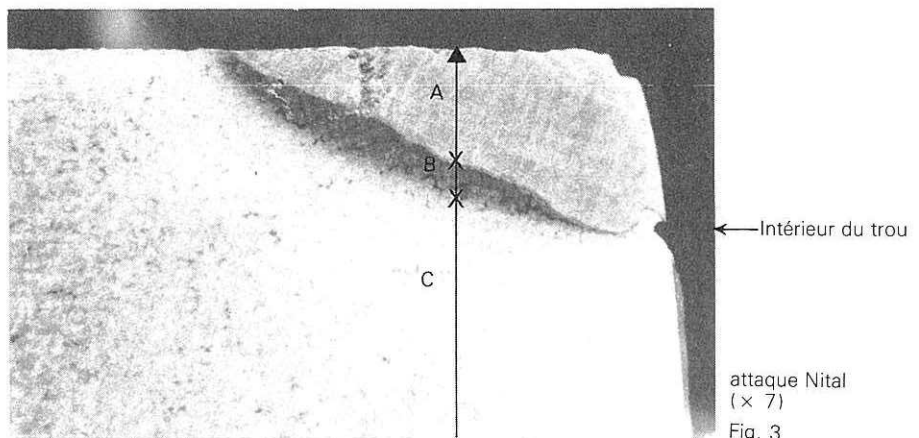
attaque Nital (x 7)
Fig. 3

- une zone B de dureté 600 HV 0,5 correspondant à la zone thermiquement affectée,
- une zone C de dureté 250 HV 0,5 correspondant au métal de base.

La structure de l'acier dans la zone C est composée de perlite globulisée exempte de défaut. Dans les zones A et B, elle est composée de martensite.

Une coupe perpendiculaire à l'axe du trou et parallèle au plan de la cassure montre l'influence du rechargement sur la structure. Sur la figure 3, on distingue trois zones distinctes :

- une zone A de dureté 420 HV 0,5 formée du métal du rechargement et correspondant à la zone fondue,

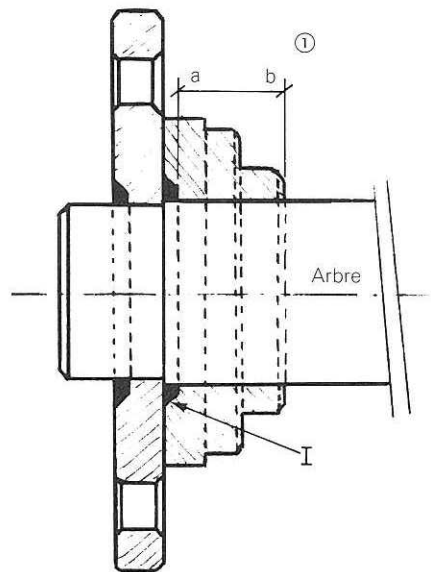
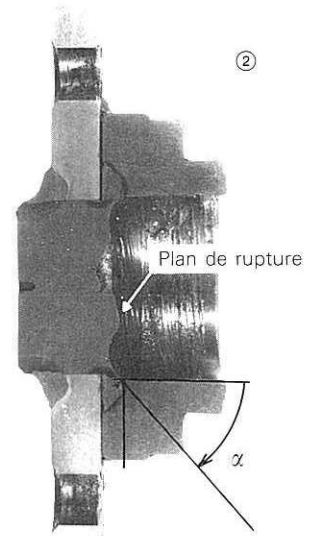
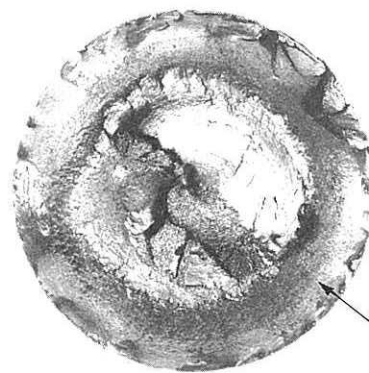
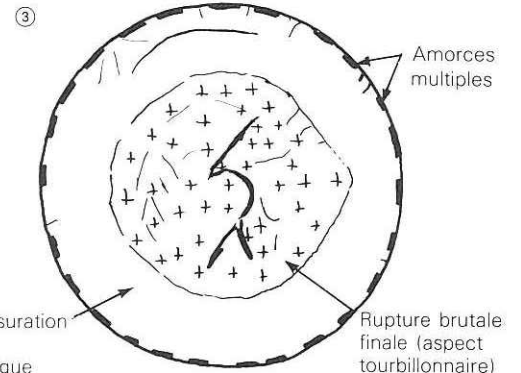
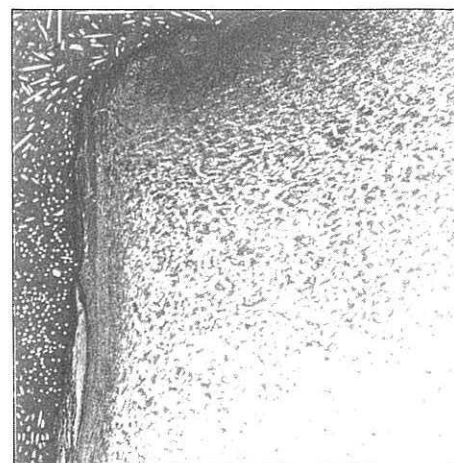
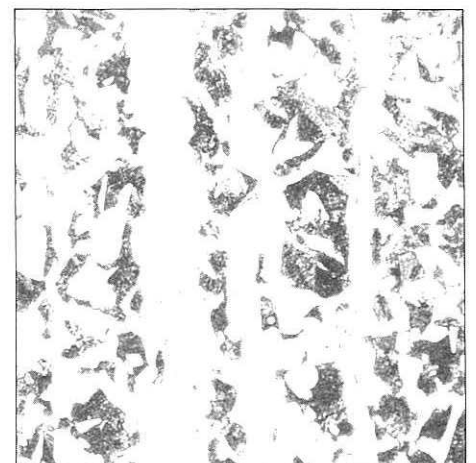
Rupture par fatigue d'arbres de machines au niveau d'épaulements rapportés par soudage sur une de leurs extrémités sans serrage (voir dessin ① et section macrographique ②).

Toutes les ruptures sont imputables à des phénomènes de fissuration par fatigue des arbres (zone soyeuse à grain fin, externe). Les amorces sont multiples, en périphérie ; c'est la preuve de sévères concentrations de contraintes à leur niveau. Les fissures se sont développées sous l'effet des contraintes de flexion rotative comme l'atteste leur angle de pénétration vers l'axe (α), différent de 90° . Enfin la rupture finale présente un aspect tourbillonnaire : elle s'est donc produite sous l'effet des sollicitations de torsion dont le niveau moyen est tout de même relativement élevé (surface de rupture brutale assez importante par rapport à celle de la zone de fatigue).

L'examen macrographique de la section axiale des épaulements ② et l'examen micrographique des zones d'amorçage ④ montrent que les fissurations se sont initiées aux points I de fin de soudure des épaulements sur l'arbre. Cela signifie que la zone a-b (dessin ①) n'a pas eu d'effet de renforcement de la section de l'arbre ; Au contraire elle s'est comportée comme une pré-fissuration favorisant les concentrations de contraintes aux points I. A ceci s'ajoutent des effets néfastes de trempe sous cordon de l'acier.

Causes de l'avarie	Remèdes
<ul style="list-style-type: none"> - Conception favorisant les concentrations de contraintes. - Surcharges accidentelles. - Acier difficile à souder (risque de fissuration). 	<ul style="list-style-type: none"> - Fabrication d'un arbre épaulé - forgé d'un seul tenant ou emmanchement serré. - Respect et bons réglages des sécurités de la machine.
