Défauts de surface sur couronnes laminées

par G. Baratto, J.J. Guérin, J. Mongis
(CETIM, Etablissement de Senlis)

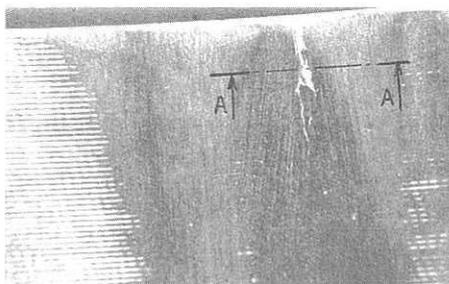
Fig. 1

Après forgeage, laminage et usinage des couronnes à partir de lopins issus de barres de Ø 110, il a été constaté, au niveau de leur surface cylindrique externe, la présence de défauts longitudinaux incompatibles avec la finalité des pièces.

Leur longueur atteint plusieurs millimètres (voir fig. 1, après polissage complémentaire de la surface usinée).

Causes	Remèdes
<ul style="list-style-type: none"> – Présence d'incrustations de laitier de coulée riche en titane et de carbonitrides de titane imputables aux conditions d'élaboration et de coulée de l'acier. 	<ul style="list-style-type: none"> – Convenir avec l'aciériste de conditions particulières de qualité à la commande. – Contrôler les barres avant forgeage par courants de Foucault.

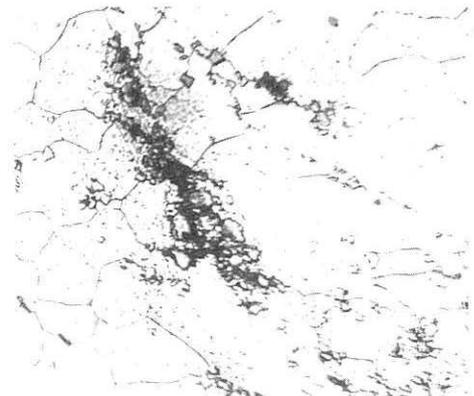
Fig. 4

- L'examen macrographique du défaut en sens travers révèle qu'il se prolonge de façon notable sous la surface, jusqu'à 3 mm de profondeur (fig. 2).
- Des examens micrographiques ont montré qu'il est rempli, au niveau de son débouché en surface, de particules sombres qui sont des oxydes (fig. 3) et, plus en profondeur, on note qu'il consiste en des grappes importantes d'inclusions claires (fig. 4).
- Des analyses chimiques qualitatives ont été réalisées au microscope électronique à balayage sur les deux types de particules. Les premières contiennent du calcium et du titane ; elles sont typiques d'inclusions exogènes de laitier (fig. 5). Les secondes sont riches en titane, ce sont des inclusions endogènes dues à l'introduction de cet élément dans l'acier liquide.

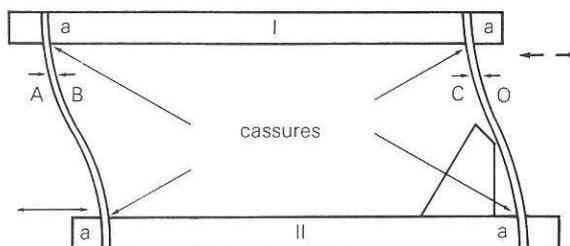
Fig. 1

Sollicitations en flexion alternée (fig. 1).

Les cassures se produisent au ras des encastrements des lames. Sur la surface des lames, dans la partie en contact avec les plaques I et II (fig. 1) existent des traces avec émission de poudre rouge provenant de fins débris oxydés (fig. 2 et 3). Ceci est caractéristique d'un phénomène de « fretting corrosion ». Les faciès de cassure présentent un aspect maté provenant d'une rupture non brutale.

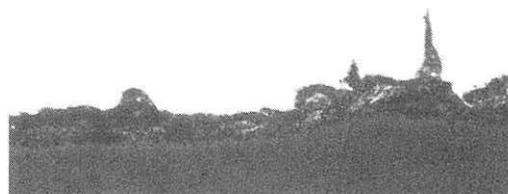
Fig. 4

- Examens micrographiques sur coupes travers, dans les zones de fretting corrosion : on note la détérioration superficielle due à ce phénomène et les amorces de fissuration qui en résultent (fig. 4).
- Mesures de dureté : la dureté des lames est de 590 HV 30 (soit 54 HRC d'après NFA 03-172).

Causes	Remèdes
Phénomène de fretting corrosion engendré par les microdéplacements des deux surfaces en contact. Cette détérioration superficielle sert d'amorce à une fissuration par fatigue.	Réalisation d'un traitement de surface par projection de microbilles de verre dans les parties soumises au fretting corrosion (soit sur une largeur de 15 mm à chaque extrémité). Mise en place, entre les lames ressorts et les plaques support, de feuilles de PTFE pour amortir les vibrations et améliorer le frottement.

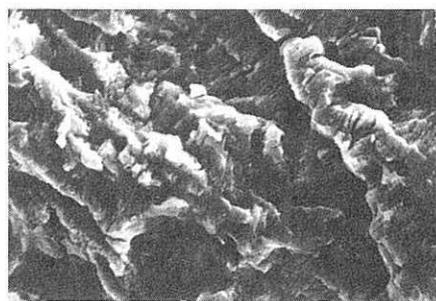
Fig. 5 × 700 M.E.B.

Examens microfractographiques au microscope électronique. Ils mettent en évidence la présence de stries de fatigue dans la zone de propagation méridienne de la fissure (fig. 5) et confirment donc qu'un processus de fatigue est intervenu dans la genèse de la fuite.

Causes de l'avarie	Remèdes
Présence d'un repli profond (1/3 de l'épaisseur de la paroi) survenu lors du filage du tube et ayant servi d'amorce à une fissuration progressive sous l'action des sollicitations cycliques normales de service.	Vérifier la gamme de fabrication des tubes et la qualité des outillages mis en service pour leur production. Imposer au fournisseur ou réaliser soi-même un contrôle non destructif à la livraison.

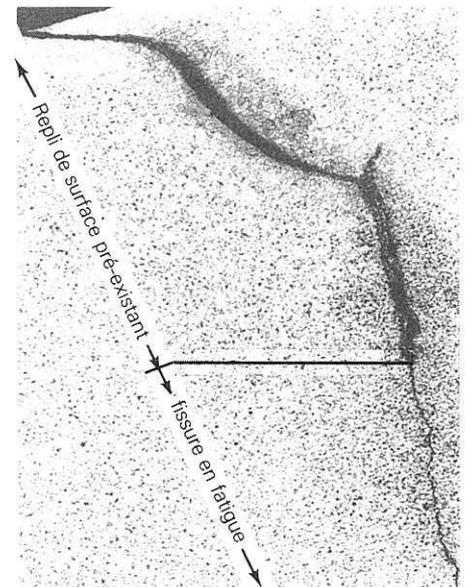
Fig. 6 × 14 attaque Nital

Examens micrographiques : les examens sur la coupe AA (fig. 1) montrent que les lèvres de la fissure sont totalement décarburées sur 0,25 mm de profondeur dans la partie curviligne inclinée à 45° ; ensuite la fissure est obstruée par des oxydes et s'accompagne encore d'une décarburation totale et ce jusqu'à une profondeur de 0,8 mm.

Ensuite la fissuration se poursuit sans décarburation et avec un très faible écartement des lèvres au sein d'une structure ferrito-perlitique conforme à la qualité de l'acier.

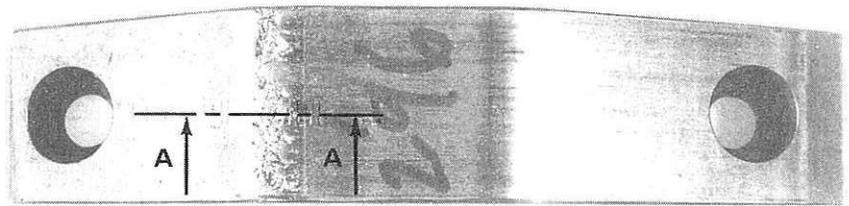
Fig. 1

Ecaillage du sommet du chemin de roulement de toutes les rampes après des temps de fonctionnement insuffisants.

Les sommets des rampes sont sujets à un écaillage (fig. 1) plus ou moins marqué. Les parties inclinées sont exemptes de toute dégradation ; elles présentent un aspect lisse avec des traces de glissement dû au rodage normal des surfaces en contact.

Causes de l'avarie	Remèdes
Présence du constituant perlite au sein de la structure de trempe martensitique, imputable à la trempabilité réduite de la nuance Z 200 C 12 en regard de la masse de la pièce. Ce constituant diminue fortement la résistance à la fatigue du matériau.	Remplacer la nuance Z 200 C 12 par la nuance Z 160 CDV 12 qui permet l'obtention de caractéristiques mécaniques au moins équivalentes à celles du Z 200 C 12, mais qui a l'avantage de posséder une très bonne trempabilité ; on évitera ainsi la transformation perlitique néfaste.

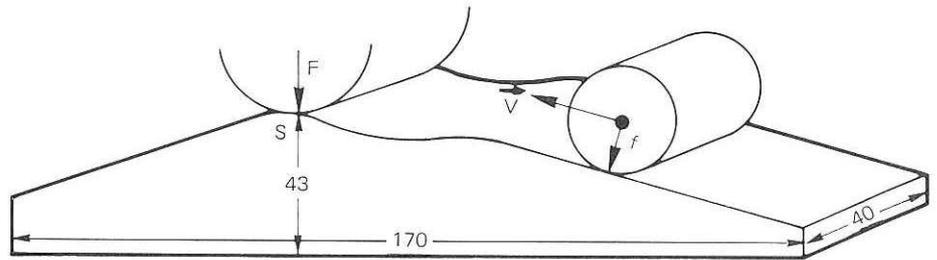
Fig. 2

Ces rampes permettent la fermeture et la mise en compression des deux empreintes d'une machine à mouler. Elles sont donc soumises, au niveau de leur sommet S, à des efforts de compression à chaque cycle de la machine conduisant à de la fatigue de contact. La partie inclinée de la rampe est soumise, quant à elle, à des sollicitations de glissement cycliques (fig. 2).

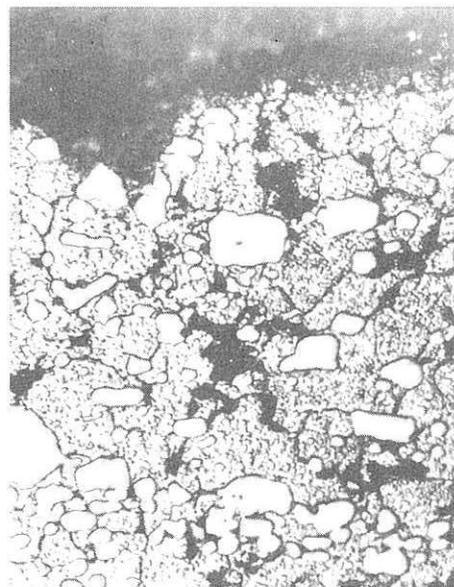
Fig. 3 × 500
attaque Vilella

Ces examens ont été réalisés sur une coupe médiane longitudinale de la rampe (coupe AA fig. 1). Au droit de son sommet, on a observé une structure constituée de carbures primaires (alignés) sur une matrice de type martensitique avec présence d'amas noirs de perlite non résolue (fig. 3).

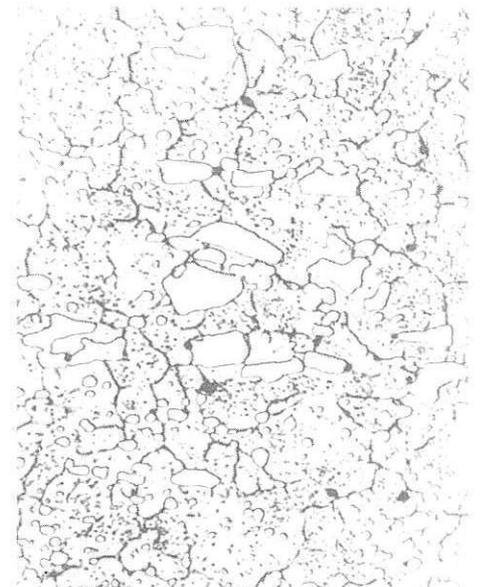
Fig. 4 × 500
attaque Vilella

Au pied de la rampe (fig. 4) la structure présente nettement moins d'amas perlitiques.

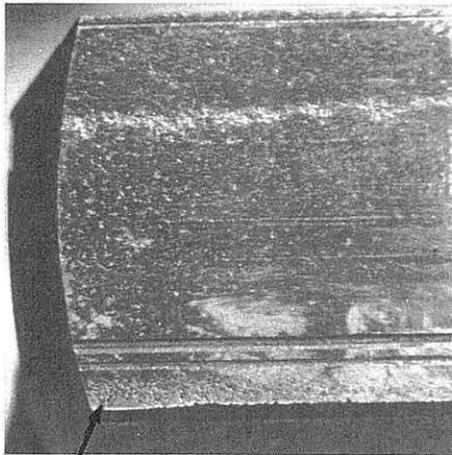
Fig. 1 (≃ × 2)

Présence de fissures au niveau du six pans.

Les fissures sont localisées dans le prolongement de défauts de la barre six pans (fig. 1). L'ouverture de la fissure révèle un faciès typique d'une rupture fragile de type intergranulaire (fig. 2).

Causes	Remèdes
<p>Fragilité excessive de l'acier engendrée par :</p> <ul style="list-style-type: none"> - une précipitation intergranulaire lors du revenu, - une dureté trop élevée, - la présence de sulfures de manganèse et de défauts superficiels favorisant les concentrations de contraintes. 	<p>Éliminer les barres six pans présentant un mauvais état de surface. Éviter d'effectuer des revenus dans des domaines de température compris entre 300 et 550°C entraînant une fragilité de l'acier.</p>

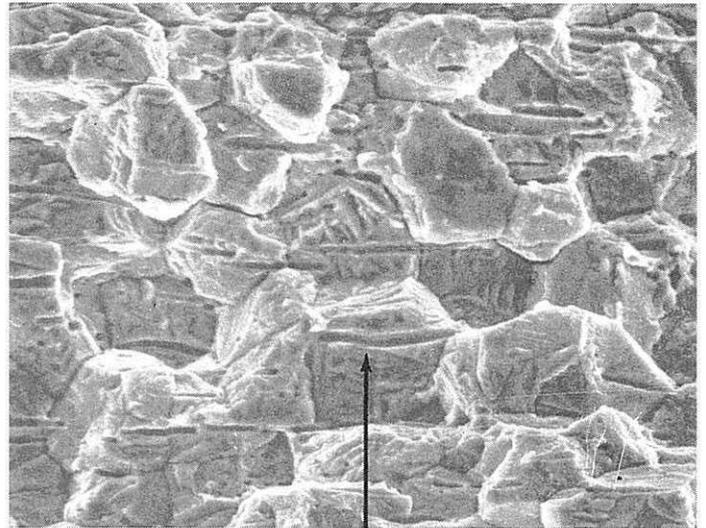
Fig. 2

Faciès intergranulaire (× 960)

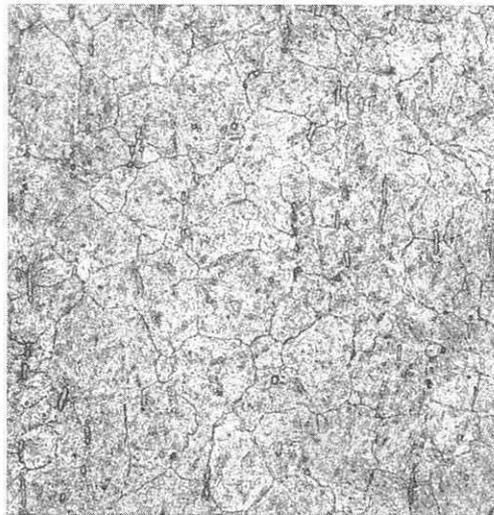
Fig. 3

L'observation a été faite sur une coupe transversale passant par la fissure. Sur la figure 3, on observe la présence d'une structure martensitique marquée par des joints de grains très épais.

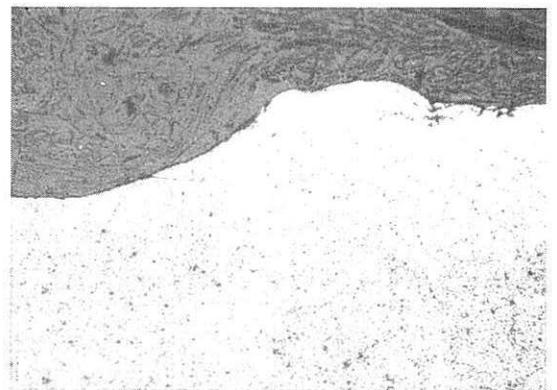
Fig. 4
(× 128)

Sur une coupe passant par les défauts, on observe de nombreux replis superficiels (fig. 4).
