# Tirant de palier

par J.J. Guérin, G. Baratto,  
J. Mongis

(CETIM, Etablissement de Senlis)

# Amortisseur de tampon de wagon

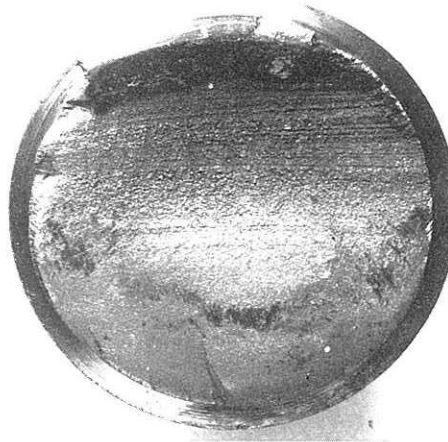
Fig. 1

Rupture en service d'un tirant de palier de  $\varnothing 56$ , au niveau de son extrémité, après deux ans de travail dans des conditions normales de fonctionnement et sur une machine habituellement sans problème (fig. 1).

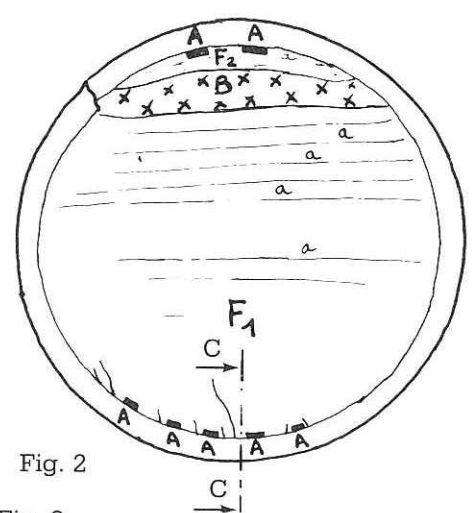
Fig. 2

Le plan de rupture est normal à l'axe du tirant. Son faciès présente deux zones soyeuses diamétralement opposées et marquées de fines lignes parallèles. Ce sont des zones de propagation en fatigue (F1 et F2, fig. 2) dont les amorces multiples (A) se concentrent en fond de filet. On peut en déduire qu'elles se sont initiées et développées sous l'effet de contraintes incluant de la flexion alternée, au moins à partir d'un certain stade.

La zone de rupture finale brutale (B) est de surface limitée. Cela montre que la tension initiale a disparu du fait de la fissuration du tirant et des plastifications associées.

| Causes de l'avarie | Remèdes |
|---|---|
| <ul style="list-style-type: none"> <li>• Résistance de l'acier non conforme au cahier des charges.</li> <li>• Qualité d'usinage du filet très médiocre, génératrice de concentrations de contraintes et de tensions résiduelles néfastes.</li> <li>• Travail en flexion alternée suggérant un montage incorrect.</li> </ul> | <ul style="list-style-type: none"> <li>• S'assurer du respect du niveau de résistance exigé.</li> <li>• Soigner l'usinage du filetage. Le réaliser éventuellement par roulage avant traitement thermique.</li> <li>• Examiner les conditions de montage et de fonctionnement du tirant pour le faire travailler en traction/compression seulement.</li> </ul> |

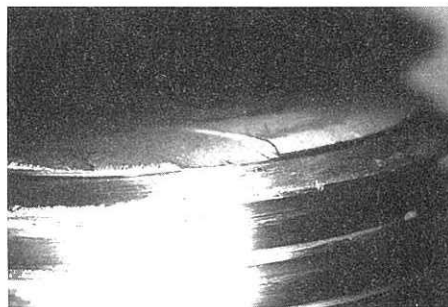
Fig. 3

Enfin, l'examen visuel du filetage (fig. 3) a révélé que les amorces A sont en relation directe avec les stries d'usinage, assez grossières.

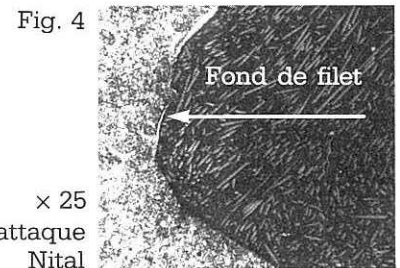
Fig. 4

La coupe CC (fig. 2) révèle des retrempe superficielles localisées et de replis en fond de filet, imputables aux médiocres conditions d'usinage de l'acier à l'état trempé-revenu (fig. 4 et 5).

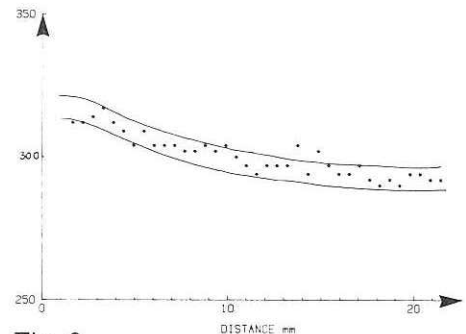
Fig. 6

On a mesuré  $R_m \approx 1000 \text{ N/mm}^2$ ,  $R_p 0,2 \approx 830 \text{ N/mm}^2$ ,  $A \approx 15 \%$  et on a confirmé par essais de dureté (fig. 6) que ce faible niveau de résistance concernait toute la section.

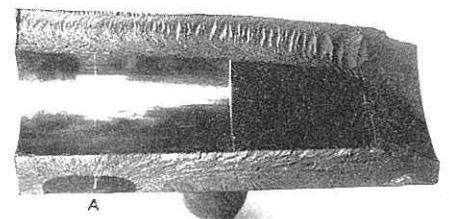
Fig. 2

Cet examen, réalisé sous lumière ultraviolette, a mis en évidence de nombreux défauts alignés dans le sens long de la pièce. Ils sont présents sur une bande d'environ 20 mm (fig. 2) et vraisemblablement liés au problème de rupture.

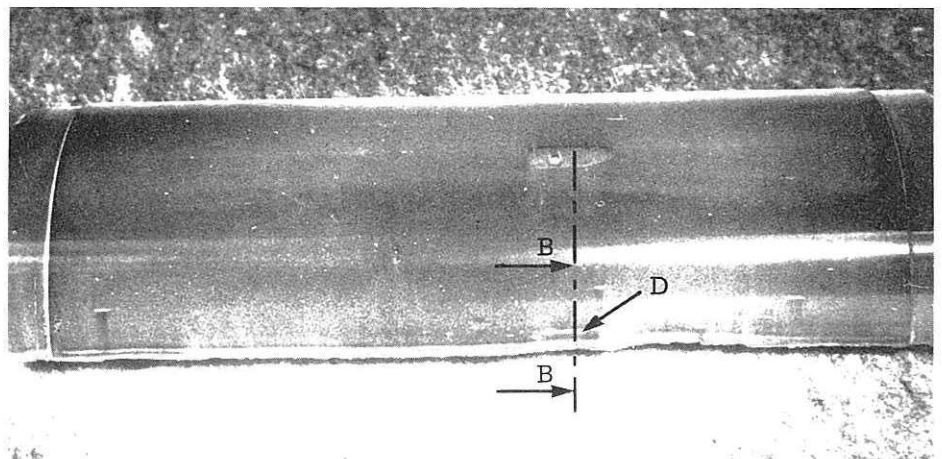
Fig. 3

Après attaque Nital, on peut noter (fig. 3) que les lèvres de la fissure sont décarburrées alors que les surfaces de la pièce non

reprises par usinage après traitement thermique ne présentent pas ce phénomène. Cela permet de dire que la fissuration existait avant les traitements de trempe et de revenu.

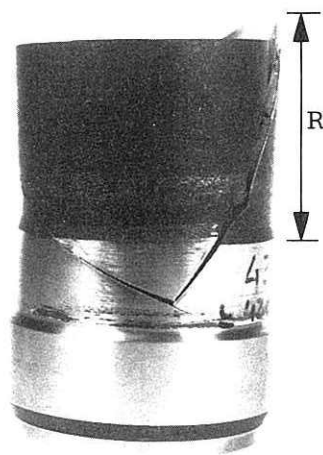
Fig. 2

La position de la rupture est inhabituelle : elle se situe au niveau d'une section purement circulaire («R», fig. 1 et 2) alors qu'habituellement – en cas de surcharge – elle affecte la longueur clavetée «Cl».

Sa géométrie, hélicoïdale, témoigne bien de l'action d'une contrainte de torsion au moment de la rupture brutale finale de l'arbre. Son faciès, enfin, laisse apparaître – outre une zone centrale de rupture à caractère brutal semi-fragile (B) – deux zones de fissuration progressive par fatigue F1 et F2, opposées, situées à mi-rayon et inclinées à 45° environ sur l'axe de révolution ainsi qu'une zone corticale à grain fin imputable à la présence du traitement superficiel (TS).

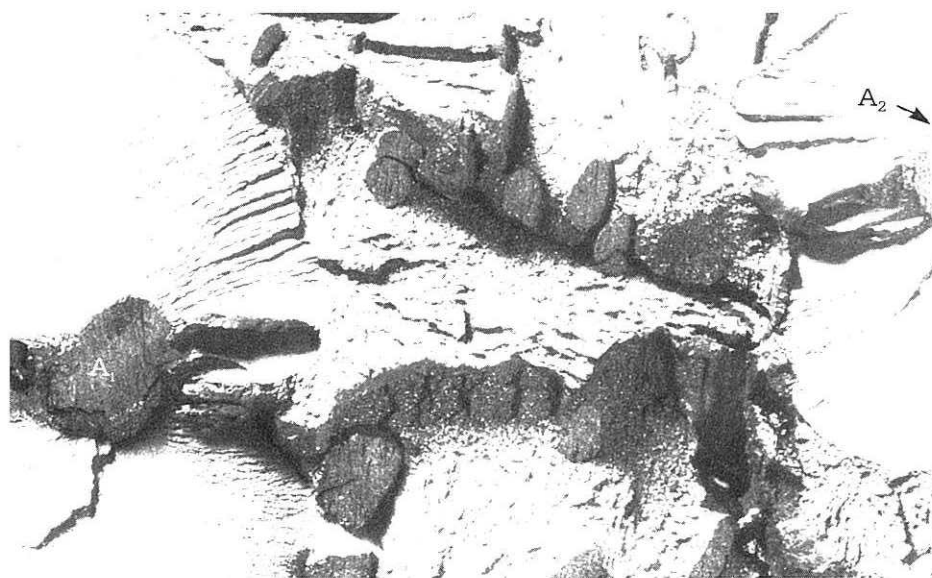
Fig. 4

• L'examen soigneux des amorces A1 et A2 à la loupe binoculaire (fig. 4) montre qu'elles sont constituées de plans de décohé- sion longitudinaux qui sont présents dans tout le cœur de l'arbre.

Leur aspect est bien décrit dans la littérature : il s'agit de flocons d'hydrogène imputables aux conditions d'élaboration de l'acier à l'état liquide.

| Causes de l'avarie | Remèdes |
|---|---|
| <ul style="list-style-type: none"> <li>Utilisation d'un acier insuffisamment dégazé par l'aciériste et présentant des décohé- sions internes («flocons»).</li> </ul> | <ul style="list-style-type: none"> <li>Imposer un contrôle des barres aux ultrasons avant livraison, pour éliminer les longueurs défectueuses.</li> </ul> |

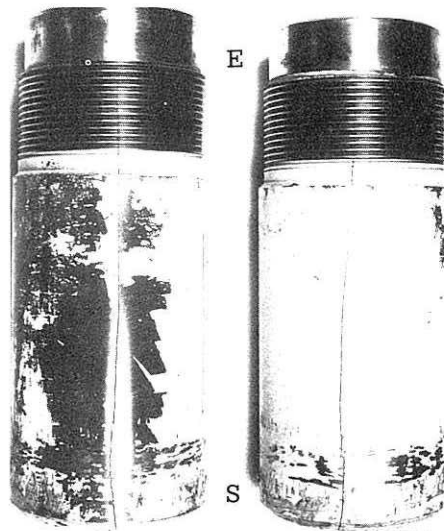
Fig. 1

La fissure débouche au niveau de la sortie S du piston, où ses lèvres sont par ailleurs plus écartées (fig. 1). Par sciage au niveau du filetage d'extrémité, on a pu observer le faciès des lèvres de la fissure (fig. 2). Il présente, de façon générale, les caractères d'une rupture semi-fragile amorcée au fond du forage où on constate une zone annulaire de largeur «e», d'aspect soyeux, débouchant au niveau du rayon de raccordement fond/paroi «r» (fig. 3). Il y a donc eu, au départ, fissuration en fatigue en cet endroit sous l'effet des contraintes de «gonflement» subies en service.

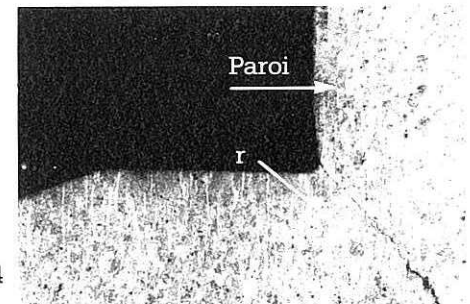
Fig. 4  
× 14 env.

dement «r» et la mauvaise qualité de l'usinage des parois du trou foré (fig. 4 et 5). Une fissuration débouche toujours dans ce rayon. La structure de l'acier, enfin, contient une grande quantité de ferrite  $\delta$ , moins résistante que la matrice martensitique «M». Elle est imputable au déséquilibre entre les teneurs en chrome et en nickel qui, bien que conformes, n'ont pas autorisé l'austénitisation complète de l'acier avant trempe.

| Causes de l'avarie | Remèdes |
|---|---|
| Inadéquation entre le niveau des contraintes engendrées au niveau du rayon de raccordement du fond du forage et la limite d'endurance de l'acier, ayant provoqué un phénomène de fatigue oligocyclique (à faible nombre de cycles). | <ul style="list-style-type: none"> <li>• Reconcevoir la géométrie du fond du forage.</li> <li>• Augmenter le rayon de raccordement.</li> <li>• Améliorer la qualité d'usinage.</li> <li>• S'assurer de la réponse aux traitements thermiques de l'acier: <ul style="list-style-type: none"> <li>- par ajustement de sa composition;</li> <li>- par contrôle de résistance sur éprouvettes.</li> </ul> </li> </ul> |
