SNCF

Caténaires : le contrôle se fait en ligne

Pour éviter tout risque d'interruption du trafic TGV, la SNCF développe une solution rapide et sûre de contrôle des caténaires. Le prototype réalisé intègre un capteur à ultrasons dans un équipement se déplaçant à 5 km/h le long de la caténaire.

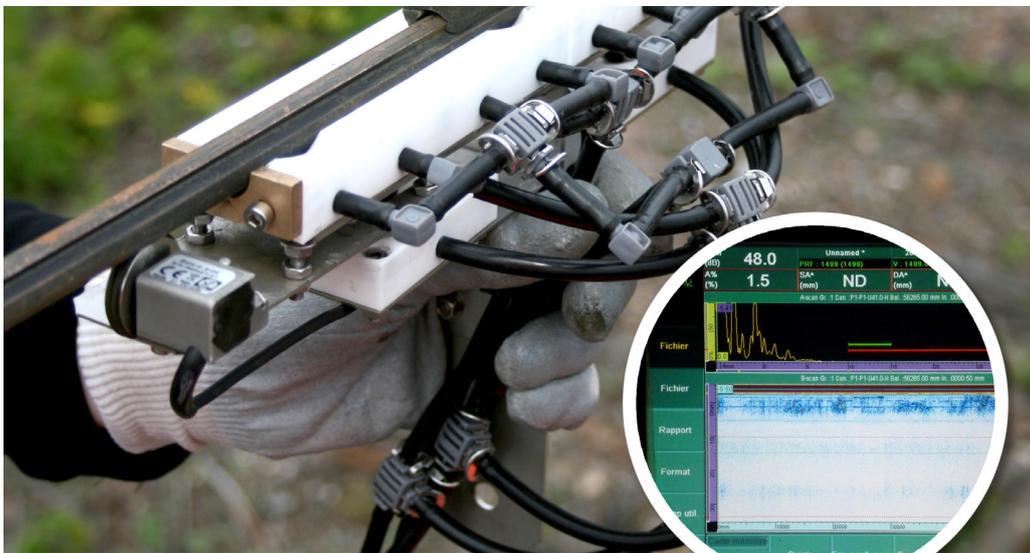
sur une longueur de 100 à 150 m, poursuit Alain Hego. Elle a conduit à une pré-étude de chariot qui se déplace le long du fil de contact en emportant un capteur ultrasonore à immersion locale. »

Comme les défauts ne sont pas forcément orientés dans une direction favorable à la détection ultrasonore, il est fait usage d'un double capteur autorisant l'enregistrement en temps réel des informations de contrôle sous la forme d'une imagerie B-Scan.

Cette pré-étude permet à la SNCF de développer un chariot totalement autonome susceptible d'être mis en voie avec une équipe réduite de trois ou quatre personnes. Il devrait pouvoir faire le contrôle continu du fil de contact sur chaque canton de pose, sur une longueur de caténaire de 1 400 m.
