PSA

Un banc d'essais soumis à la question

Aux prises avec un banc d'essais émettant des vibrations anormales, PSA a fait appel au Cetim pour déterminer la cause de ces problèmes et proposer des solutions.

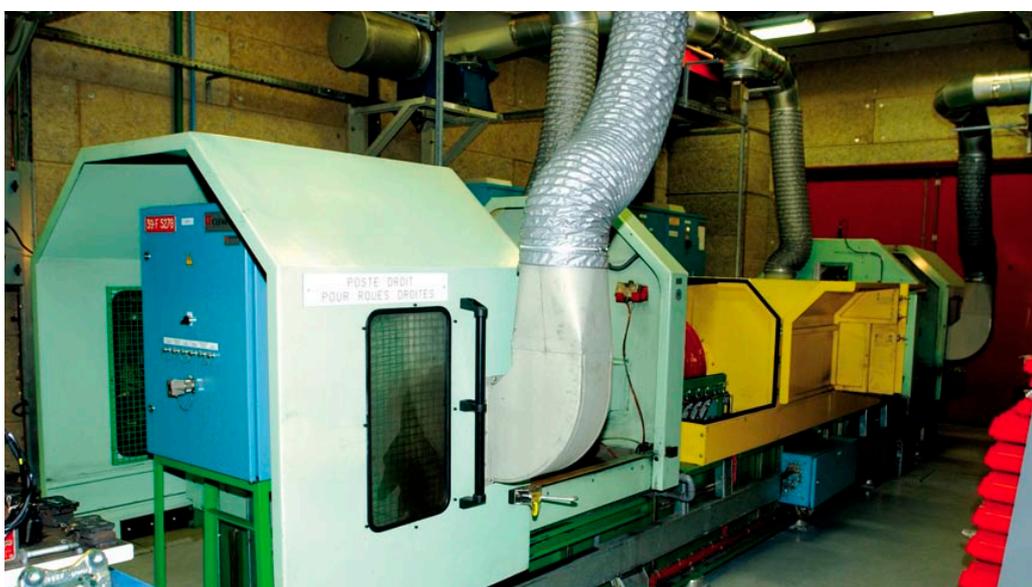
Le Cetim a tout d'abord réalisé une analyse vibratoire sur le banc en l'état. Ce travail a été complété par la prise de photos, l'examen de la morphologie des roulements du banc d'essais et des pièces défectueuses, ainsi que des prélèvements de graisse.

Ces investigations ont mis en évidence une détérioration des roulements non pas pendant le fonctionnement du banc, mais à l'arrêt, pendant les essais de « décollement ».

Les vibrations étaient principalement dues à un défaut d'usinage constaté sur le logement du roulement endommagé. Le Cetim a ensuite effectué des essais de décollement. Au vu des résultats, il a préconisé une amélioration de la lubrification des roulements et une modification du montage de freinage pour réduire les vibrations. À la demande de PSA, les modifications conseillées par le Cetim ont été mises en oeuvre par le fournisseur du banc. « *Très satisfait de la prestation apportée par le Cetim* », Serge Cauvin en conclut qu'« *il est préférable de mettre du suivi vibratoire en plus pour faire la détection plus rapidement* ».
