RUPTURES D'ORGANES DE MACHINE

cas des arbres épaulés-clavetés

**par G. Perraudin
(CETIM, Senlis)**

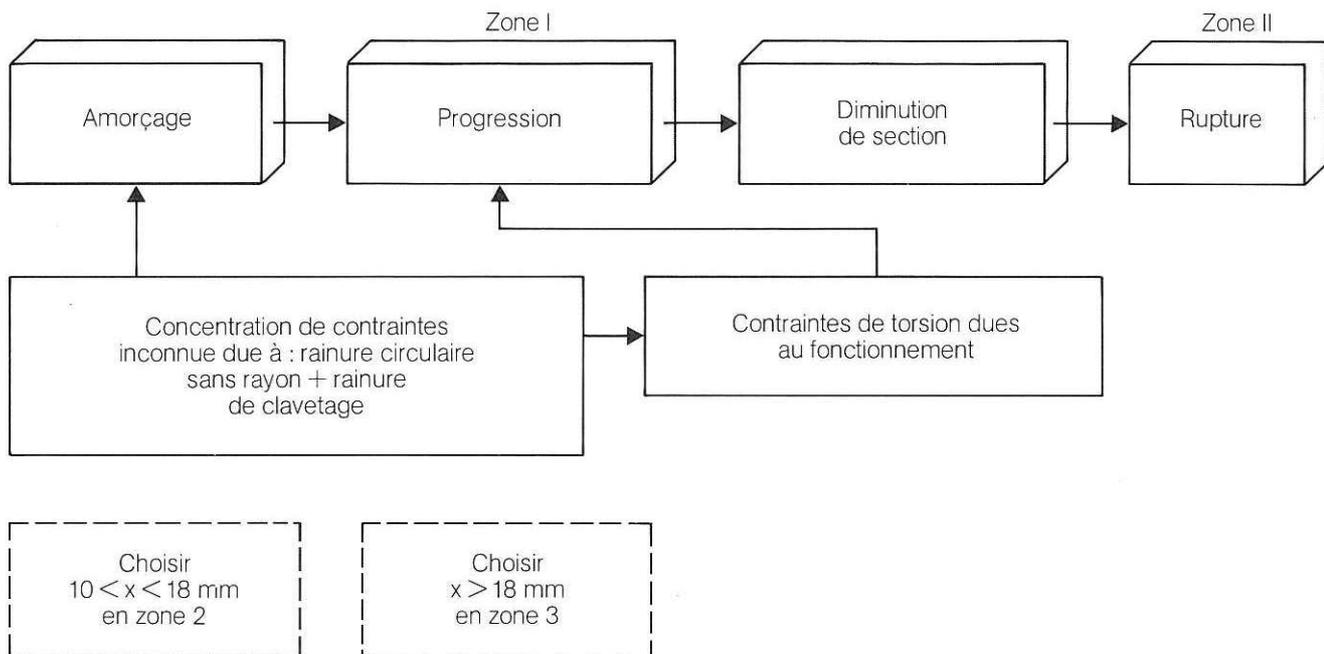
Schéma de la dégradation

La rupture est localisée suivant le dessin ci-contre au changement de section exempt de tout congé de raccordement.

La surface de cassure, perpendiculaire à l'axe de l'arbre, présente les deux zones caractéristiques des ruptures de fatigue.

Zone I : zone de fissuration progressive très lisse et quelque peu matée. Ces lignes montrent que la fissuration de fatigue a pris naissance au changement de section et leur déportement (non concentricité et non circularité) s'explique par la rainure de clavetage qui modifie la répartition des contraintes.

Zone II : zone de rupture finale. Elle intervient au centre de la surface et se produit lorsque la section de l'arbre devient insuffisante pour résister aux efforts auxquels il est alors soumis.

La surface de la zone II, de faible étendue, indique que la pièce n'était pas surchargée et que les raisons de la rupture sont à rechercher dans la concentration de contraintes au droit du changement de section. Le caractère "maté" de la surface ne permet pas de déterminer avec précision le rôle de la rainure de clavette, mais on peut penser que dans cet exemple l'amorçage s'est produit sur la circonférence de fond d'entaille.

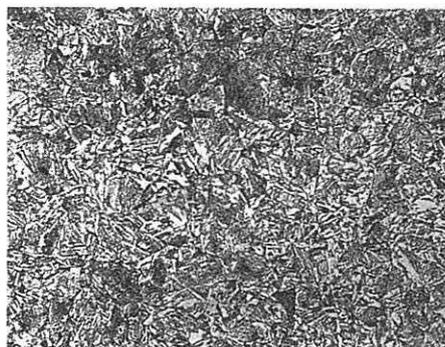
G x 500
Attaque Nital

Structure hybride composée de ferrite perlite.

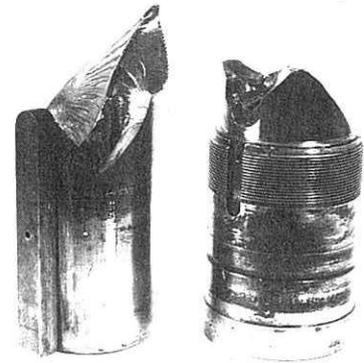
Amorce secondaire située dans le même plan que l'amorce initiale, consécutive à la fissuration progressive.

Sur cette surface le caractère de fatigue est très marqué.

(Lignes frontales concentriques à la nouvelle amorce).
