Tourillon de cylindre de contre pression de machine à imprimer

Arbre de boîte de vitesse

Pont d'excavatrice

Ressort de compression en hélice

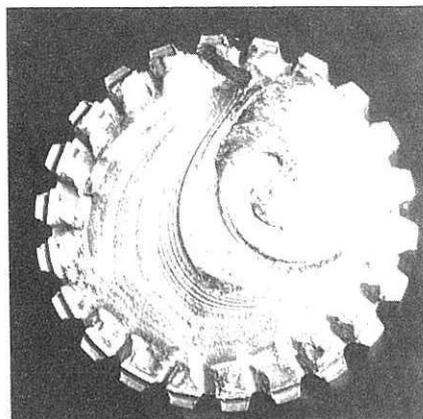
Rupture par fatigue en flexion rotative en service.

Acier présumé 16 NCD 13 trempé-revenu pour une résistance à la rupture de 1200 N/mm² (les portées sont cémentées).

En fait acier 14 NC 11 trempé-revenu pour une résistance à la rupture de 870 N/mm² (les portées sont cémentées).

- Une zone à grains fins (fissuration progressive) avec amorces multiples à la base de chaque canelure. Les différents plans de fissuration sont séparés par des lignes radiales et la surface de rupture est marquée de lignes frontales qui sont les vestiges des divers arrêts ou variations de régime dans le fonctionnement de l'arbre.

- Une zone à grains grossiers correspondant à la rupture finale. Sa position légèrement excentrée témoigne d'une surcharge modérée. Son faciès en tourbillon est caractéristique d'une rupture ductile sous sollicitation de torsion.

Un examen au microscope électronique à balayage, a mis en évidence d'importantes stries d'usinage dans le congé de raccordement rainure-cannelure au niveau des amorces de rupture.

Causes	Remèdes
<ul style="list-style-type: none"> - Usinage grossier du congé de raccordement. - Caractéristiques mécaniques insuffisantes dues au non respect des spécifications du plan (matière, traitement thermique). 	<ul style="list-style-type: none"> - Soigner l'usinage du congé de raccordement. - Contrôle du matériau et du traitement thermique.
