CROCHET DE PALAN

E 1

TIRANT DE SUSPENTE D'UN PALONNIER

MAILLON DE CHAÎNE

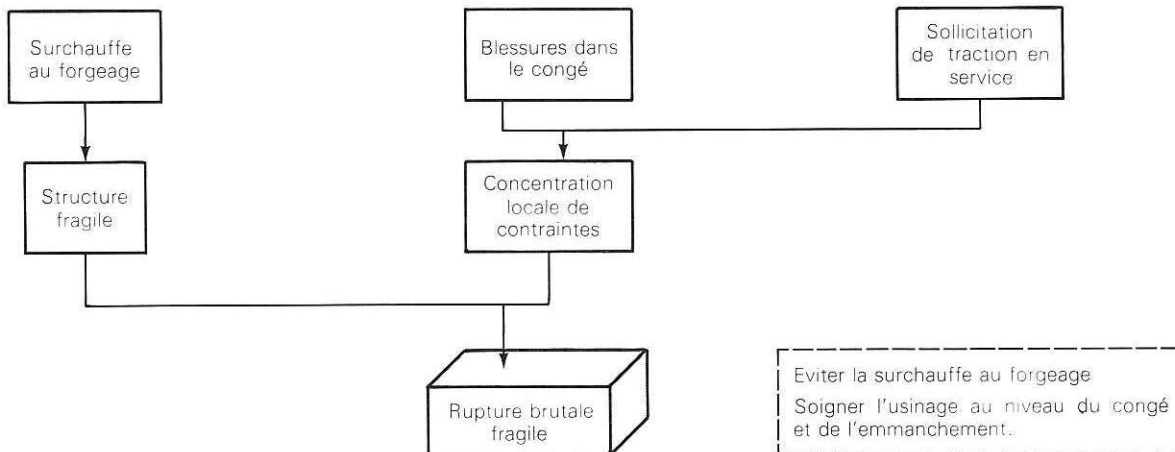
Schéma de la dégradation

La rupture se situe au niveau du congé de raccordement (voir le cliché ci-contre). Le faciès est caractéristique d'une rupture fragile : cassure à grains grossiers.

On note deux zones « machées » de part et d'autre de la section rompue. Celles-ci ont été provoquées par la chape en cours de fonctionnement. L'effet d'entaille ainsi créé a localisé des concentrations de contraintes entraînant la rupture dans cette zone de moindre section.

La rupture du crochet a pour origine la combinaison d'une fragilité structurale occasionnée par une surchauffe au forgeage et d'un effet d'entaille dû aux blessures créées par l'arrêt tranchante de la chape.

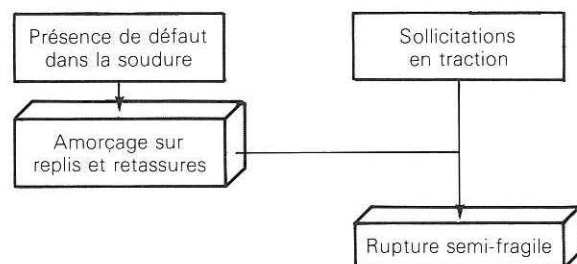
Schéma de la dégradation

La rupture est localisée au niveau de la soudure, où sont présents des défauts importants (retassures et replis). L'origine de l'avarie est liée à une mauvaise réalisation de la liaison.

Les défauts ont engendré une forte concentration de contraintes et une rupture brutale dès la première sollicitation.

On remarquera enfin que la qualité de chaîne employée (notamment au niveau de la nuance) ne s'applique pas à la norme NFA 35.566.

- Choisir une nuance adaptée pour la fabrication des chaînes (NFA 35.566).
 - Réaliser une soudure correcte.

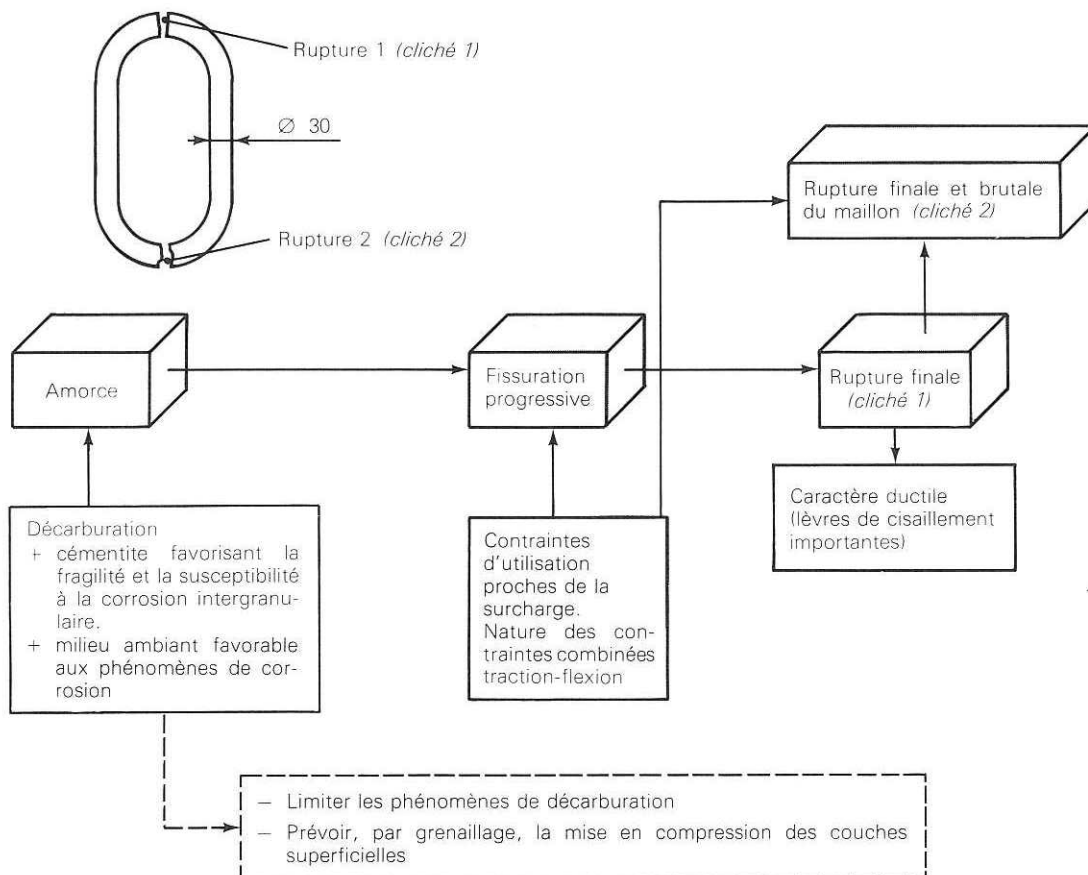
Schéma de la dégradation

Les ruptures illustrées par les clichés (1) et (2) affectent le maillon.

Le faciès est typique d'une rupture consécutive à une fissuration progressive se développant sous l'action de contraintes combinées de traction-flexion.

On remarque que les lèvres de cisaillement sont dissymétriques et que la cuvette de rupture finale est excentrée.

Cliché 2 : Le faciès de cassure d'aspect très tourmenté est classique des ruptures à caractère brutal (catastrophique).

La surface est affectée par des fissurations caractéristiques d'un phénomène de corrosion intergranulaire. Celui-ci s'est développé à la faveur d'une précipitation de cémentite aux joints des grains consécutive à une décarburation superficielle.
