ARBRE DE ROUE DE CHARIOT ÉLÉVATEUR

E 2

ARBRE A GALET DE TUBE SÉCHEUR

ARBRE PORTE-HÉLICE

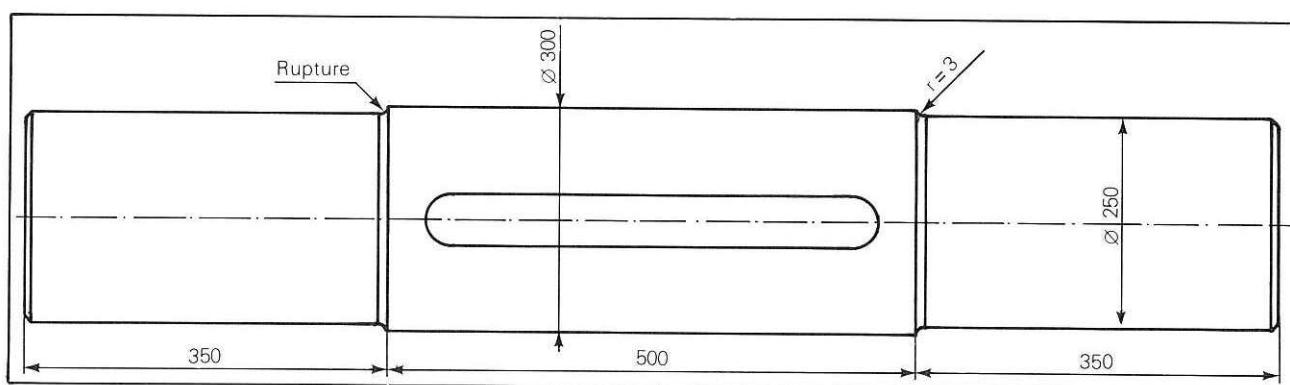
Cet arbre fait partie d'un ensemble de quatre arbres sur lesquels sont montés des galets qui supportent le tube sécheur en rotation.

Cette avarie fait suite à un incident de fonctionnement se traduisant par des sauts du tube sécheur sur les galets de roulement.

Rupture par fissuration progressive sous sollicitations cycliques de flexion alternée.

- deux zones d'aspect soyeux marquées de nombreuses lignes radiales et s'amorçant dans le congé de raccordement sur des piqûres de corrosion associées à des stries d'usinage,
- une zone tourmentée d'aspect granuleux, siège de la rupture finale brutale.

L'absence de lignes d'arrêt et l'importance de la section de la rupture finale caractérisent un niveau de contrainte élevé avec effet d'entaille intense.

- Apporter un soin particulier à l'état de surface des congés de raccordement.
- Assurer la protection des congés de raccordement contre la corrosion atmosphérique.
- vérifier qu'à la suite d'anomalies de fonctionnement les éléments voisins n'ont subi aucune dégradation susceptible de limiter leur durée de vie.
