# BOULONS

## C 1

### Nature de l'avarie

Rupture des boulons de montage de faisceaux tubulaires des générateurs de vapeur d'autoclaves de stérilisation.

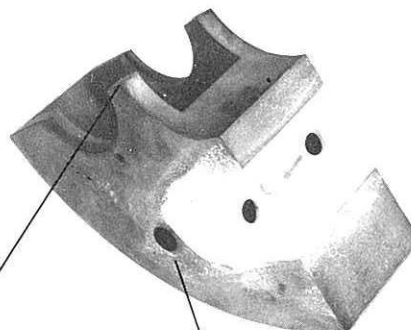
Fissurations apparues pendant le stockage.

*Zone 1* : zone située vers le cœur de la barre, présentant une grande quantité de carbures primaires ; dureté : HRc = 58.

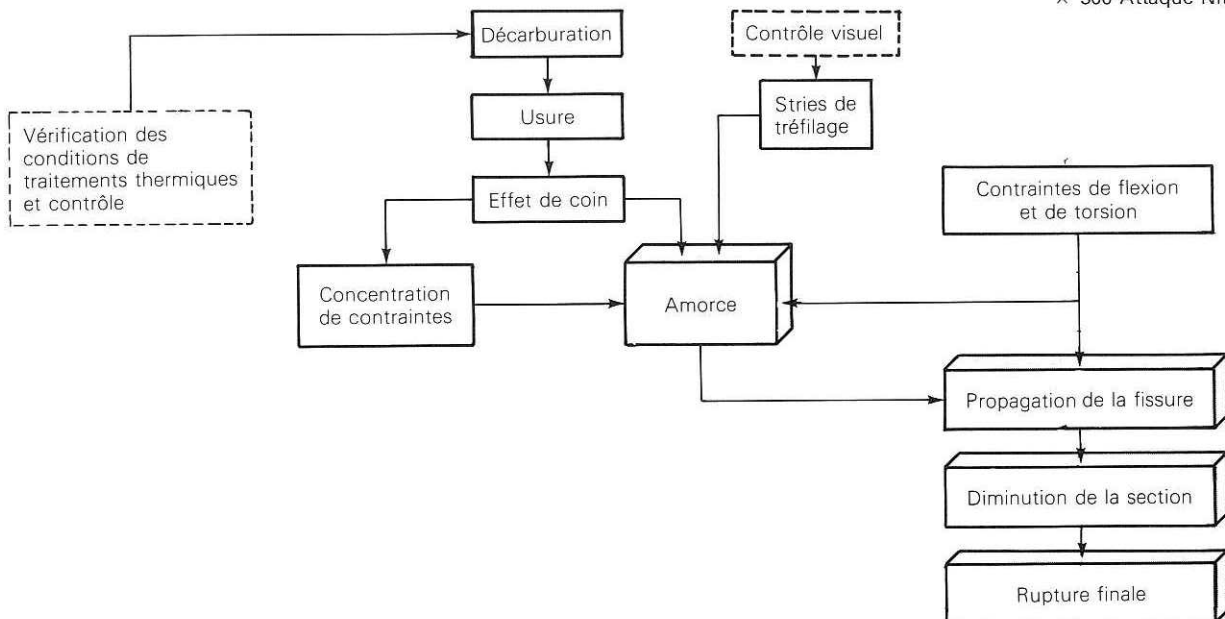
**Schéma de la dégradation**

Rupture par fatigue

a) La zone d'aspect soyeux, à lignes d'arrêt concentriques, s'étendant autour d'un point d'amorçage superficiel (écrouissage dû à l'usure), est caractéristique de fissuration sous contrainte de flexion.

b) La zone à nerfs à 45°, caractéristique des contraintes de torsion, correspond à la rupture finale.

Une filiation de microduretés a permis de chiffrer la profondeur de décarburation à 0,8 - 0,9 mm.
