Pignon extérieur de pompe à huile

par G. Baratto, J.-J. Guérin et J. Mongis
(CETIM, Etablissement de Senlis)

Arbres à épaulements rapportés

Tige de soupape

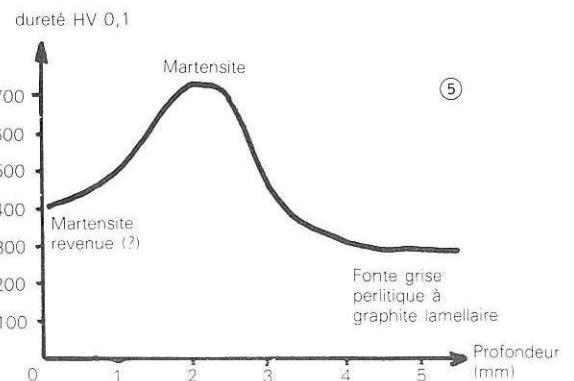
Compte-tenu des observations précédentes et de l'enquête menée auprès du client, on peut proposer le schéma de dégradation suivant :

Identifier la cause mécanique de l'augmentation de l'effort d'entraînement en rotation.

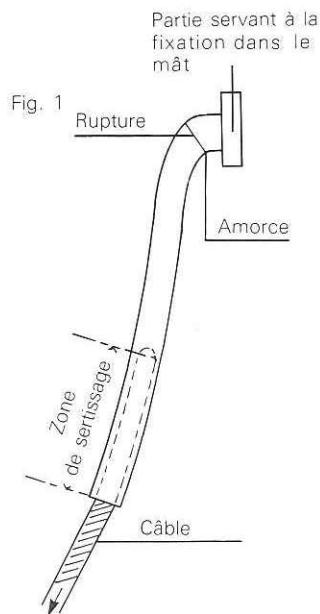
Fig. 2
Rupture de l'embout de hauban
g : × 3

Aux contraintes de service viennent s'ajouter les contraintes résiduelles générées par le formage de l'embout (pliage à froid) qui sont défavorables dans la zone d'amorce de la rupture.

— La cassure de l'embout de hauban présente deux zones très caractéristiques d'une rupture par fatigue en flexion répétée (fig. 2 et schéma correspondant) :

- une zone légèrement oxydée et relativement lisse qui correspond au phénomène de fissuration progressive en fatigue,
- une deuxième zone plus brillante qui constitue la rupture finale brutale.

La zone de fissuration progressive est marquée de nombreuses lignes d'arrêt qui correspondent aux positions successives du front de fissuration et dont la courbure permet de localiser l'amorçage au niveau de l'intrados du cintre de la pièce.

La présence de lignes radiales indique que la fissuration s'est initiée à partir de plusieurs amorces.
