RUPTURES D'ORGANES DE MACHINE :

cas des arbres épaulés-clavetés

par G. Perraudin
(CETIM, Senlis)

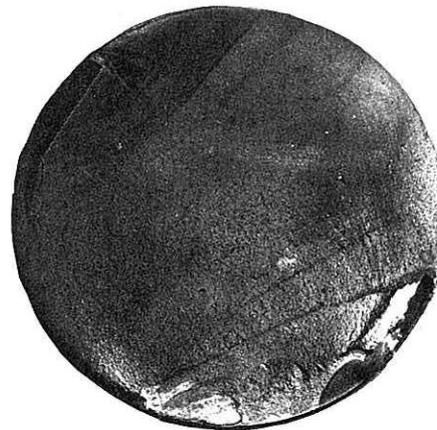
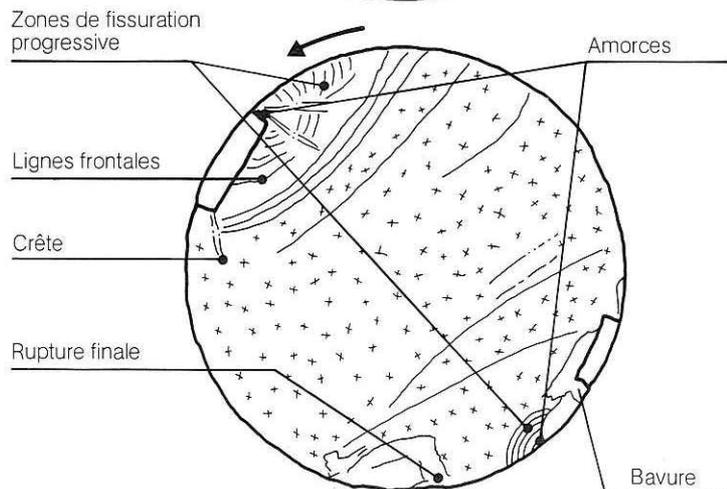
Rupture I

Le faciès de cassure caractéristique d'une rupture de fatigue présente deux zones lisses de fissuration progressive et une zone à grains fins.

Les zones de fissuration progressive sont diamétralement opposées mais c'est celle de la partie supérieure qui correspond à la dégradation initiale. Elle est située au débouché d'une gorge de dégagement de filetage et d'une rainure de clavetage.

La seconde amorce est apparue beaucoup plus tardivement et a pris naissance à fond de filet. C'est lorsque la première fissuration a atteint une phase de développement assez avancée qu'elle s'est propagée à son tour.

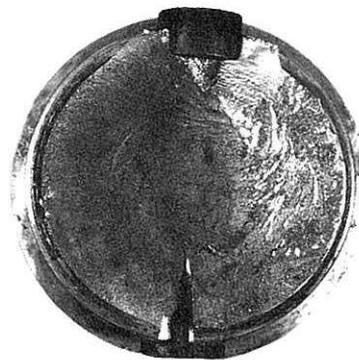
Profil de la cassure ci-dessous.

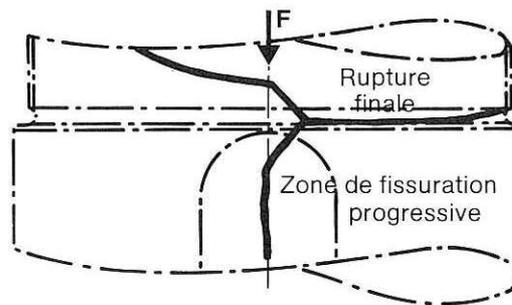
Après changement de la position de la rainure de clavette.

Ruptures II et III

Les traces des ruptures sont représentées sur les schémas de ces planches après modification du positionnement de la rainure de clavetage. Les causes de ces ruptures sont à rechercher dans la réalisation de l'arbre qui a été fileté puis rechargé.

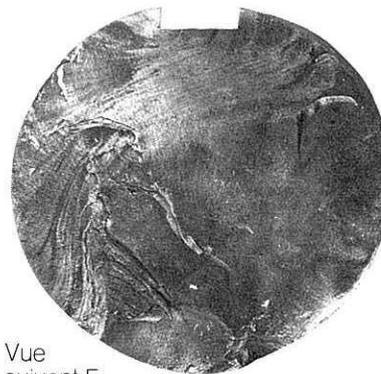
Vue suivant F

Les lignes d'arrêt indiquent que la fissuration progressive s'est initiée sur la face extérieure de l'arbre non loin de la rainure de clavetage (voir cliché).

De cette amorce, la fissure progresse sous l'action des contraintes combinées de flexion rotative et torsion cycliques.

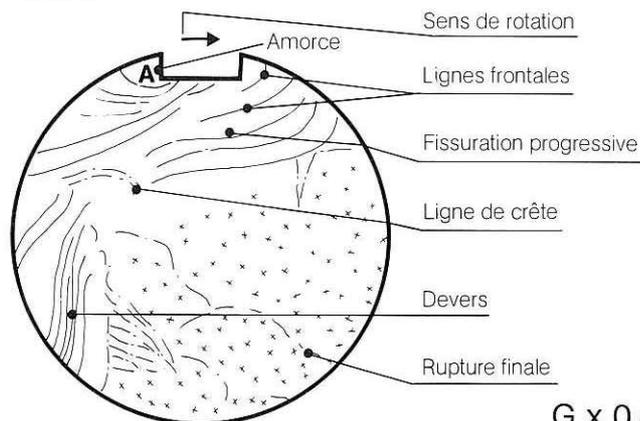
G x 0,45

Amorce - Évolution du profil de la surface sous l'action des contraintes de torsion qui peu à peu deviennent prépondérantes.
