Roue conique à denture Gleason

Vis de bielle

Axe de commande de vanne

Axe de poulie

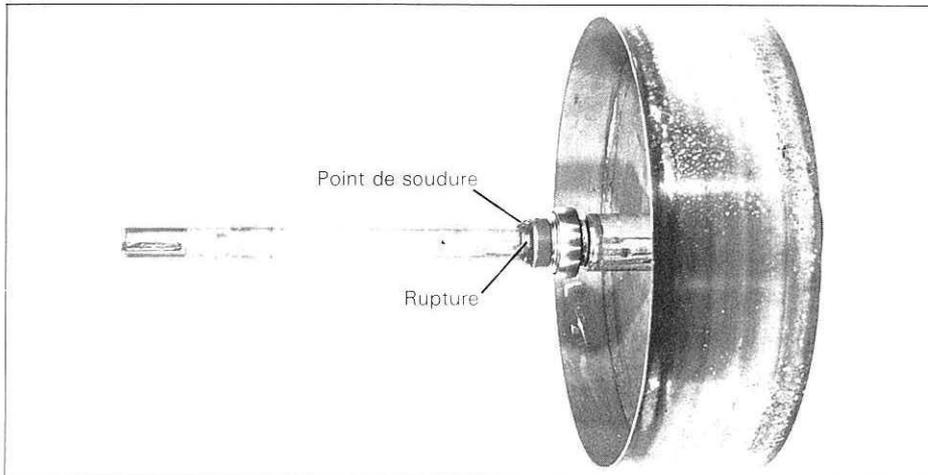
Structure ferrito-perlitique
Dureté 239 HV 1
× 200 attaque Nital

Rupture par fatigue en service.

Le faciès de la cassure est caractéristique d'un développement par fissuration progressive sous contraintes de flexion rotative. L'importance de la zone de fissuration progressive indique que la pièce était moyennement chargée. Sa configuration permet de remonter à la zone d'amorçage située au droit d'un point de soudure.

Causes	Remèdes
<ul style="list-style-type: none"> - Trempe sous cordon favorisée par le taux de carbone élevé. - Mauvaise conception. 	<ul style="list-style-type: none"> - Contrôle réception matière. - Elimination de points de soudure. La présence de la vis est suffisante.
