Collier de serrage

par G. Baratto, J.-J. Guerin,
et J. Mongis
(CETIM, Etablissement de Senlis)

Ancre de levage

Pièce d'ancrage

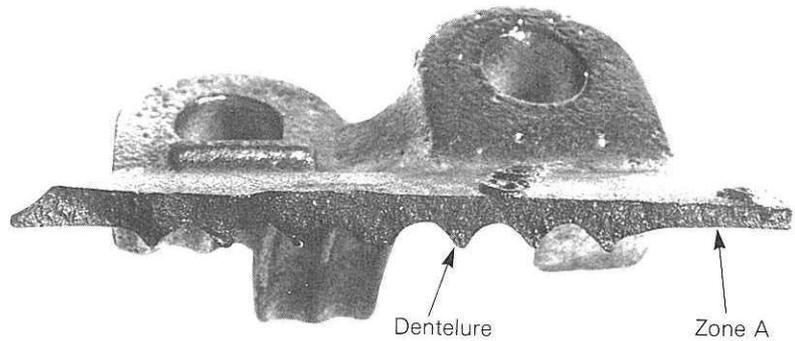
Rupture brutale d'un élément de collier de serrage et tuyauterie flexible sur manchon cannelé.

Le serrage du flexible est assuré par le collier qui travaille en flexion autour de son axe longitudinal (boulonnage de deux demi-colliers). La rupture du 1/2 collier, neuf, s'est produite après une heure d'utilisation au cours d'une opération de resserrage.

La cassure du demi-collier présente un faciès à grains ; au niveau de sa plus faible épaisseur, on note un aspect fibreux (zone A). La rupture est à caractère brutal semi-fragile, sans déformation macroscopique.

Causes de l'avarie	Remèdes
<ul style="list-style-type: none"> Fragilisation due à une teneur excessive en gros carbures basaltiques. 	<ul style="list-style-type: none"> Revoir les conditions d'élaboration et de moulage de la fonte.
