Tube de liaison

Par J.-J. Guérin, G. Baratto, J. Mongis

(CETIM, Etablissement de Senlis)

Nature de l'avarie

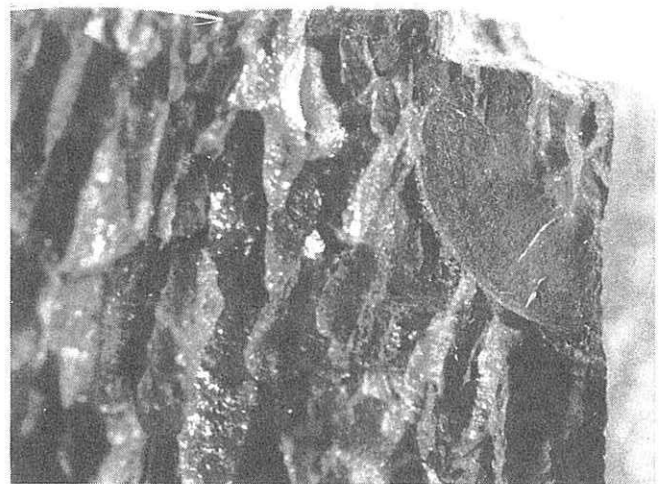
(x 6)
Fig. 2

L'aspect de la cassure est caractéristique d'une fissuration progressive sous contraintes cycliques.

La présence d'une zone d'aspect soyeux de faible étendue avec lignes d'arrêt permet de localiser l'amorce à l'intérieur d'un trou de fixation et d'entraînement du tourteau. Après l'amorçage de la fissuration en fatigue, la pièce s'est rompue brutalement (fig. 1 et 2).

Causes	Remèdes
<ul style="list-style-type: none"> - Présence de contraintes de traction engendrées par une trempe sous cordon lors du rechargement (trempe facilitée par la trempabilité élevée de l'acier de base). - Les contraintes de traction en s'ajoutant aux contraintes de service ont favorisé l'amorçage de la rupture en fatigue. 	<ul style="list-style-type: none"> - Eviter le rechargement par soudure si cela est possible. - Réaliser un rechargement ductile d'abord avec un cordon d'Inconel puis avec un matériau plus résistant si nécessaire. - Procéder à cette opération avec un léger préchauffage de la pièce suivi d'un refroidissement lent et d'un traitement de détensionnement.
