Défauts de surface sur couronnes laminées

par G. Baratto, J.J. Guérin, J. Mongis
(CETIM, Etablissement de Senlis)

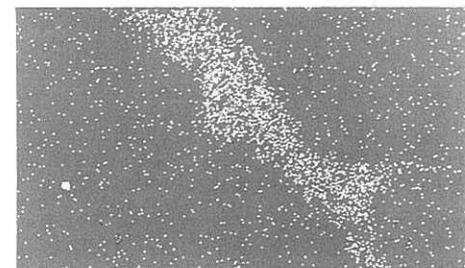
Image Calcium

- L'examen macrographique du défaut en sens travers révèle qu'il se prolonge de façon notable sous la surface, jusqu'à 3 mm de profondeur (fig. 2).
- Des examens micrographiques ont montré qu'il est rempli, au niveau de son débouché en surface, de particules sombres qui sont des oxydes (fig. 3) et, plus en profondeur, on note qu'il consiste en des grappes importantes d'inclusions claires (fig. 4).
- Des analyses chimiques qualitatives ont été réalisées au microscope électronique à balayage sur les deux types de particules. Les premières contiennent du calcium et du titane ; elles sont typiques d'inclusions exogènes de laitier (fig. 5). Les secondes sont riches en titane, ce sont des inclusions endogènes dues à l'introduction de cet élément dans l'acier liquide.

Causes	Remèdes
<ul style="list-style-type: none"> – Présence d'incrustations de laitier de coulée riche en titane et de carbonitrides de titane imputables aux conditions d'élaboration et de coulée de l'acier. 	<ul style="list-style-type: none"> – Convenir avec l'aciériste de conditions particulières de qualité à la commande. – Contrôler les barres avant forgeage par courants de Foucault.

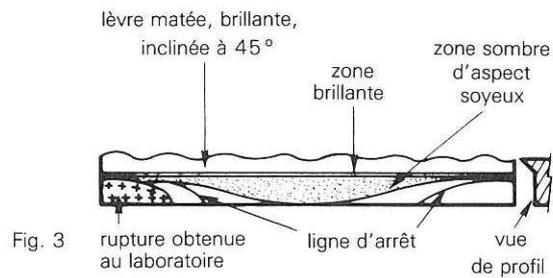
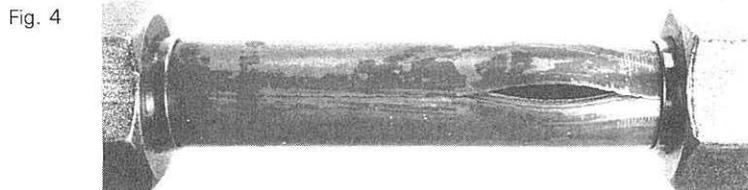
Examens microfractographiques au microscope électronique. Ils mettent en évidence la présence de stries de fatigue dans la zone de propagation méridienne de la fissure (fig. 5) et confirment donc qu'un processus de fatigue est intervenu dans la genèse de la fuite.

Examens micrographiques : les examens sur la coupe AA (fig. 1) montrent que les lèvres de la fissure sont totalement décarburées sur 0,25 mm de profondeur dans la partie curviligne inclinée à 45° ; ensuite la fissure est obstruée par des oxydes et s'accompagne encore d'une décarburation totale et ce jusqu'à une profondeur de 0,8 mm.

Ensuite la fissuration se poursuit sans décarburation et avec un très faible écartement des lèvres au sein d'une structure ferrito-perlitique conforme à la qualité de l'acier.
