# Tirant de palier

par J.J. Guérin, G. Baratto,  
J. Mongis

(CETIM, Etablissement de Senlis)

# Amortisseur de tampon de wagon

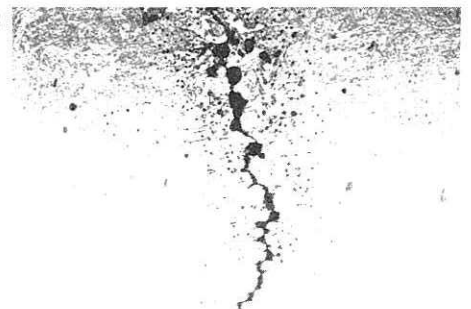
Fig. 3

Après attaque Nital, on peut noter (fig. 3) que les lèvres de la fissure sont décarburrées alors que les surfaces de la pièce non

reprises par usinage après traitement thermique ne présentent pas ce phénomène. Cela permet de dire que la fissuration existait avant les traitements de trempe et de revenu.

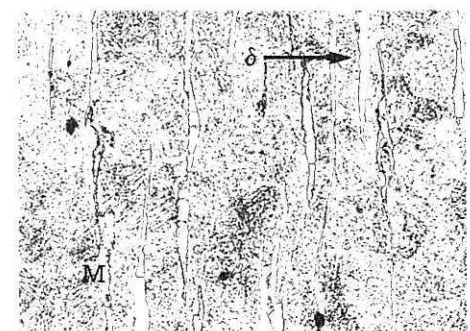
Fig. 6  
× 75 env.  
toutes attaques Vilella.

dement «r» et la mauvaise qualité de l'usinage des parois du trou foré (fig. 4 et 5). Une fissuration débouche toujours dans ce rayon. La structure de l'acier, enfin, contient une grande quantité de ferrite  $\delta$ , moins résistante que la matrice martensitique «M». Elle est imputable au déséquilibre entre les teneurs en chrome et en nickel qui, bien que conformes, n'ont pas autorisé l'austénitisation complète de l'acier avant trempe.
